## **Rapport de l'Inspection des installations classées**

Visite d'inspection du 04/10/2023

#### **LEROUX**

Références : 2023-V1-393  
Code AIOT : 0007001919

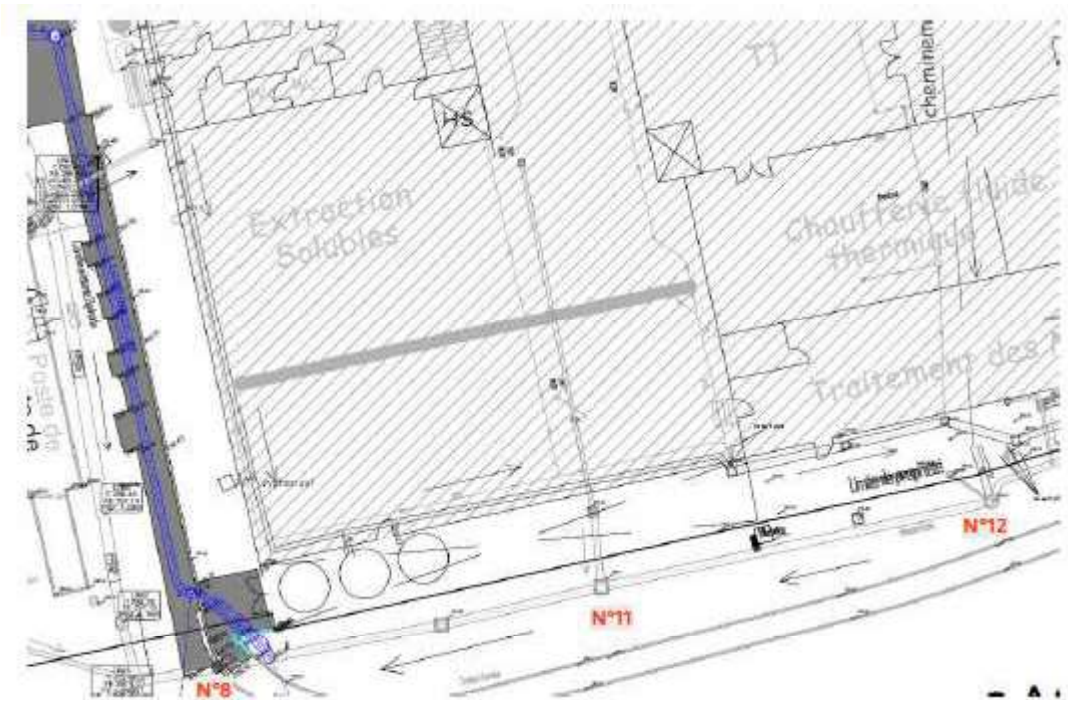
Photo 8

Effluents couleur marron

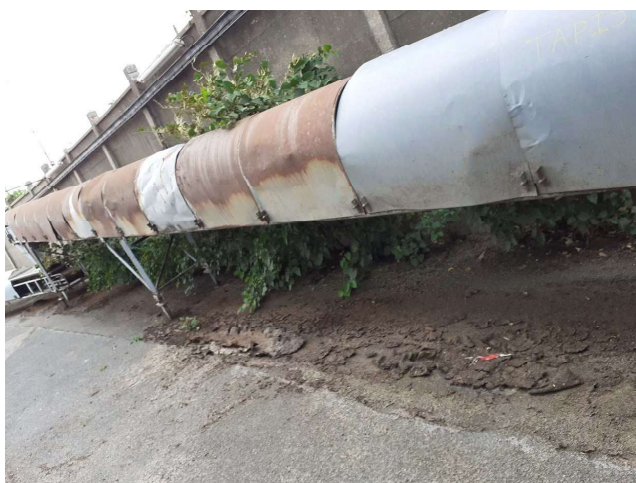
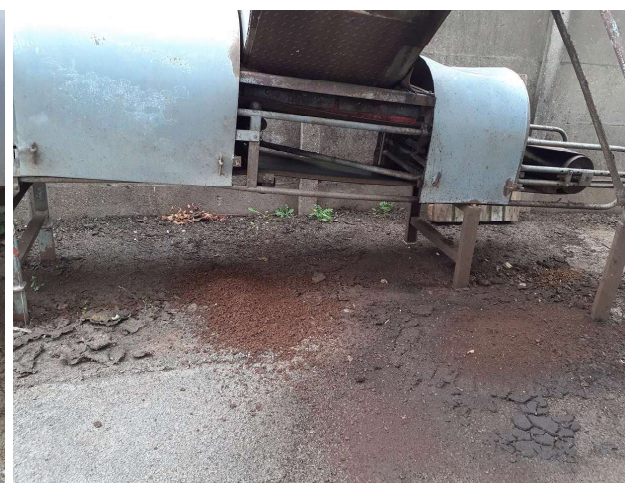
Enfin, dans la zone de convoyeurs des marcs, on constate la présence de marcs de chicorée à divers endroits. Certains amas, au vu de leurs aspects sont présents depuis plusieurs jours alors que la procédure interne prévoit un nettoyage plusieurs fois par jour de cette zone :

Devant ces constats, l'Inspection propose de mettre en demeure l'exploitant de procéder au nettoyage de son site. En effet, les grilles de voiries et caniveaux peuvent par ruissellement récupérer des eaux usées issues d'incidents de nettoyages ou de chutes de matières et contribuer ainsi à la pollution du réseau d'eaux pluviales et du milieu naturel.
