## **Rapport de l'Inspection des installations classées**

Visite d'inspection du 10/09/2026

**FIBRE EXCELLENCE PROVENCE**

Références : **D0372-2026**  
Code AIOT : 0006400874

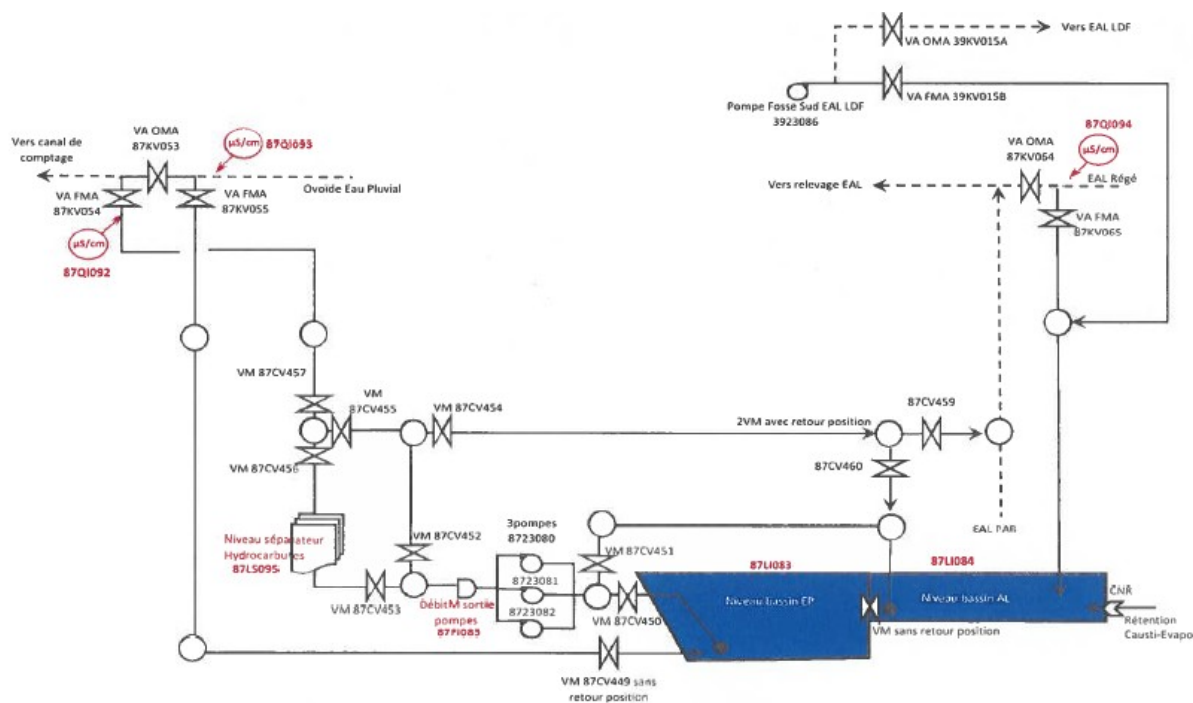
Le schéma d'une partie du réseau d'eaux pluviales du site est le suivant :

Il est demandé au mandataire de rechercher les causes de dépassement de conductivité des eaux pluviales et mettre en œuvre les mesures pour y remédier.
