Rapport de l'Inspection des installations classées

Visite d'inspection du 19/11/2025

X FAB FRANCE (ex ALTIS SEMICONDUCTOR)

224 bd John Kennedy
91100 Corbeil-Essonnes

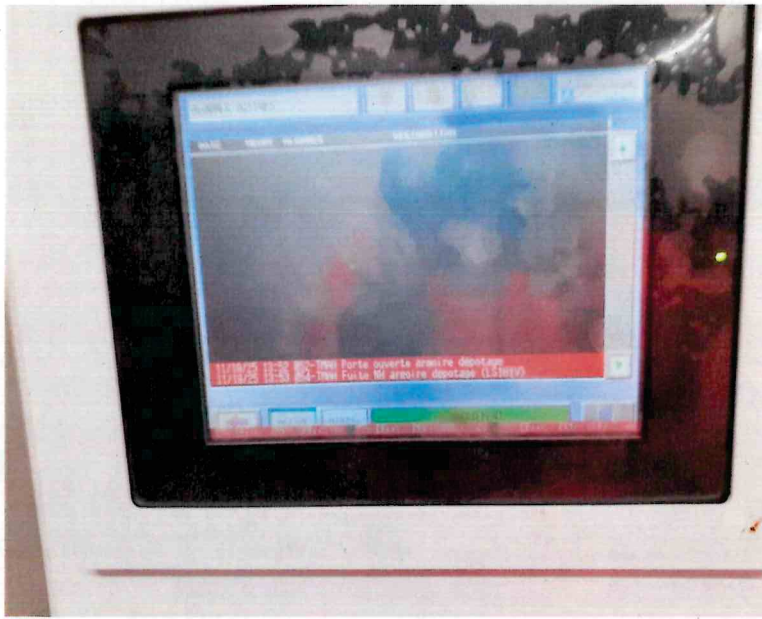
Concernant le sputterer contrôlé (chambre 75G13S - EO13), l'exploitant a communiqué les maintenances préventives 2024 et 2025. Elles ne mettent rien en évidence. Un test a été opéré sur l'équipement (défaut aspiration/fuite) : celui-ci été concluant. L'alarme s'est bien reportée sur le moniteur du tool (cf photos).

(alarme)
