Rapport de l'Inspection des installations classées

Visite d'inspection du 30/07/2024

STOCKAGE DISTRIBUTION MANUTENTION

Références : 2024-V1-349
Code AIOT : 0007002539

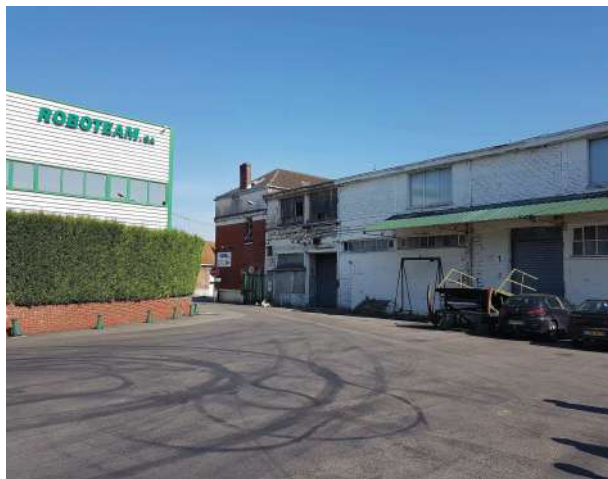
Mur mitoyen du B0

L'exploitant a procédé à un désencombrement du bâtiment B0 afin de respecter la distance de 30 m. Lors de la visite terrain, il a été constaté que le stockage en rez-de-chaussée à proximité des tiers avait été supprimé.

Action corrective 1. Il convient néanmoins, de matérialiser la zone sans stockage :

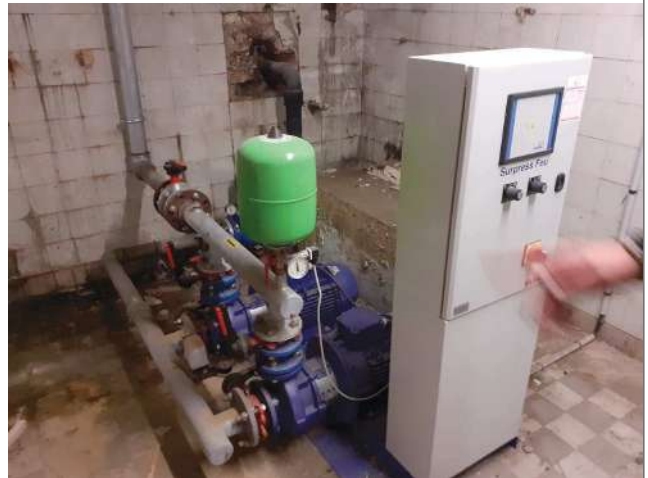
Dans le dossier de régularisation, il est prévu l'absence de stockage au sous-sol du bâtiment B0.

Action corrective 2. Il convient de réaliser les actions correctives suivantes :

- Les rayonnages en bois combustibles doivent être évacués
- Les réseaux RIA doivent être conformes aux règles en vigueur (coloration normalisée)

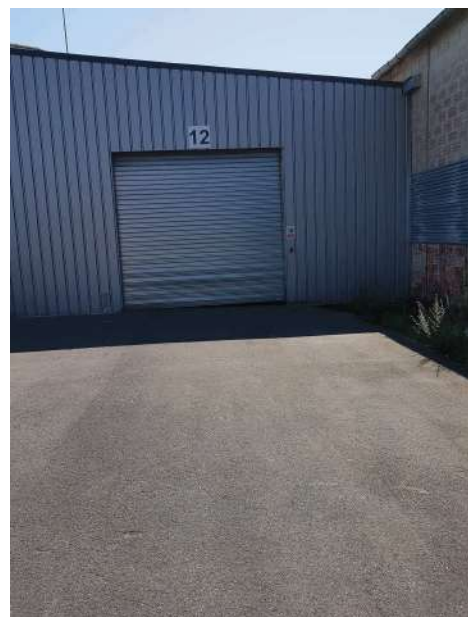
Photo 6 : Hangar métallique entre B4 et B5 pour parking couvert

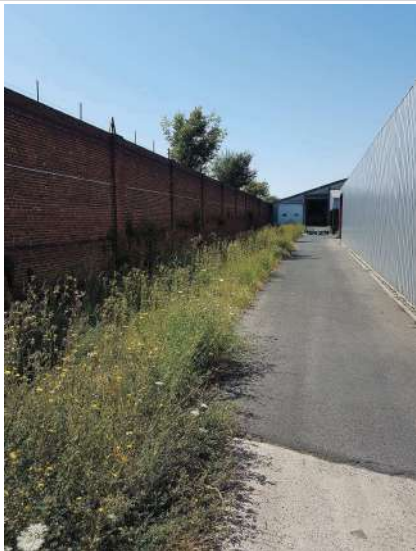
Photo 5 : derrière le bâtiment B3

Le bâtiment B3 ne comporte pas de RIA.
