Rapport de l'Inspection des installations classées

Visite d'inspection du 06/05/2025

MOTICASE

Références : DGTM/DATTE/SPRIE/UIE/2025/524
Code AIOT : 0022300233

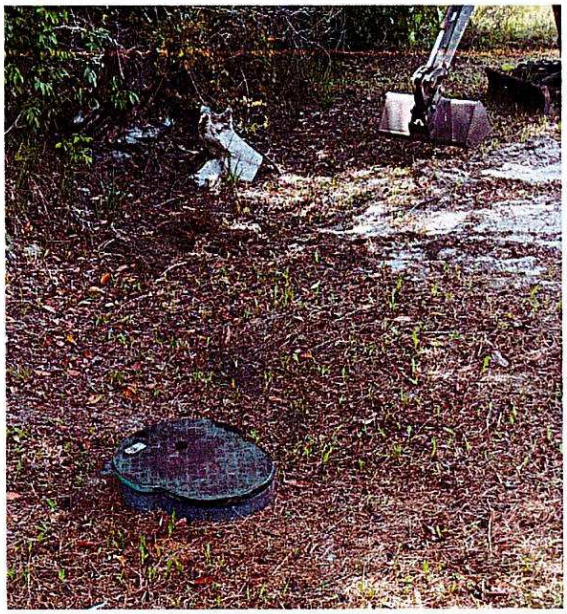
N°12 : Déchets

Constats : Il n'y a pas de déchets industriels générés sur place. Des équipements abandonnés, une pelle hydraulique et une partie de convoyeur notamment sont présents sur le site. Le séparateur d'hydrocarbure de l'aire étanche de dépotage n'est pas entretenu. La prescription n'est pas respectée.
Demande à formuler à l'exploitant à la suite du constat : Procéder à l'enlèvement des équipements abandonnés pour les valoriser ou les éliminer vers des installations dûment autorisées à cet effet, en particulier les fluides (hydraulique et huiles) de la pelle sur chenille. Procéder à la maintenance du séparateur d'hydrocarbure et justifier de l'élimination des déchets produits.
Type de suites proposées : Avec suites
Proposition de suites : Demande de justificatif à l'exploitant, Demande d'action corrective
Proposition de délais : 8 mois

Séparateur hydrocarbure
