**MODIFICATION N°1 DU PLAN DE PRÉVENTION DES RISQUES  
NATURELS PRÉVISIBLES  
DE MOUVEMENTS DE TERRAIN**

**COMMUNE DE CABARA**

**Pièce 2 : Note de présentation**

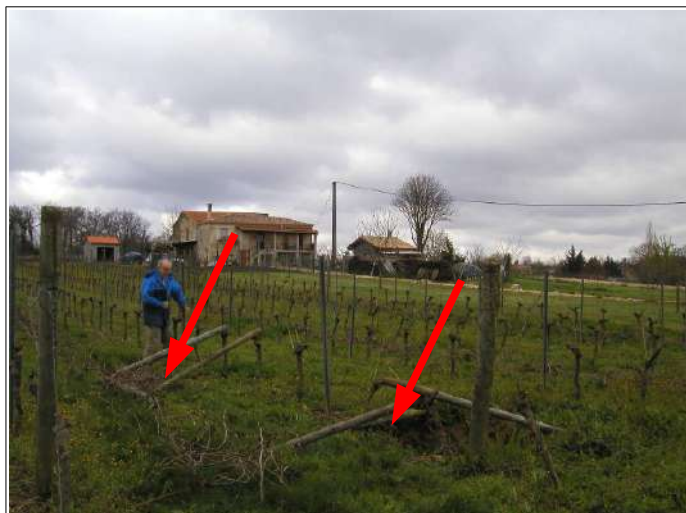
Vue des deux fontis de 2007 protégés par des barrières.

| <i>Date</i> | <i>Phénomène</i> | <i>Lieu-dit / n° de localisation</i> | <i>Observations / source</i> |
|---|---|---|---|
| Février 2007 | Formation de 2 fontis | Fonvideau<br>A1 | Deux fontis d'un à 2 mètres de diamètre et distants d'environ 3 mètres sont apparus sur la parcelle 26 section AC, en bordure du chemin rural n° 1 du Prieur, suite à une période pluvio-neigeuse. Le terrain affecté est un vignoble.<br><br>Ces fontis ont montré des parois verticales composées d'argile sans possibilité d'observation de leur fond. Ils se sont produits à la verticale d'une carrière souterraine, dans un secteur inaccessible car fermé par un mur. L'examen de la carrière révèle à ce niveau une épaisseur de recouvrement calcaire très faible.<br><br><u>Source</u> : CG 33 |

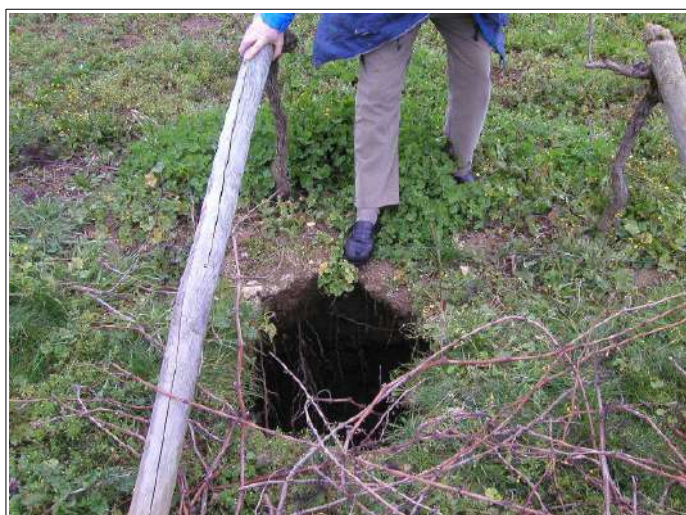
Gros plan sur l'un des fontis.

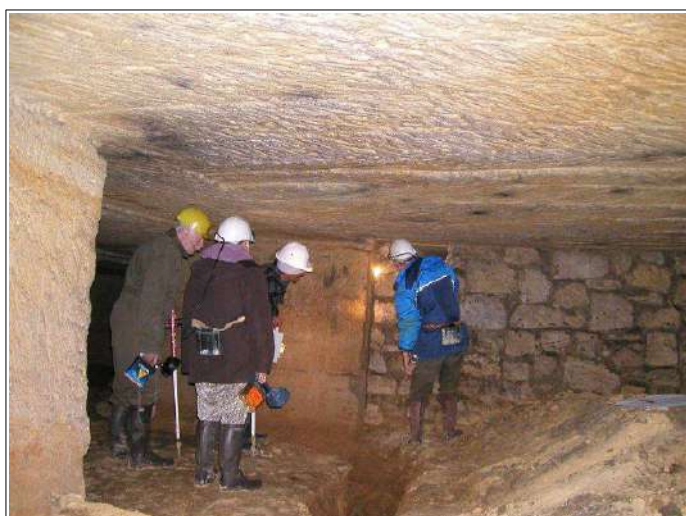
En sous-sol, approche de la zone effondrée (zone barrée par un mur en pierres maçonnées).

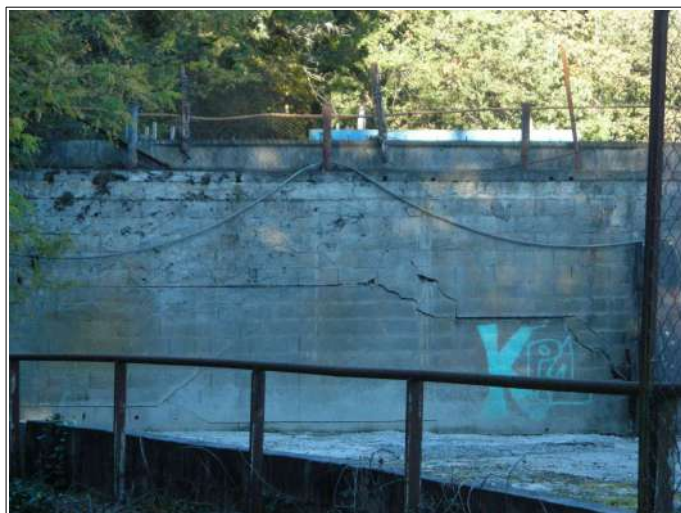
Usine KP1 au niveau d'une plate-forme de stockage et de manutention, on notera la fissuration avancée du mur, caractéristique d'un affaissement du sol.

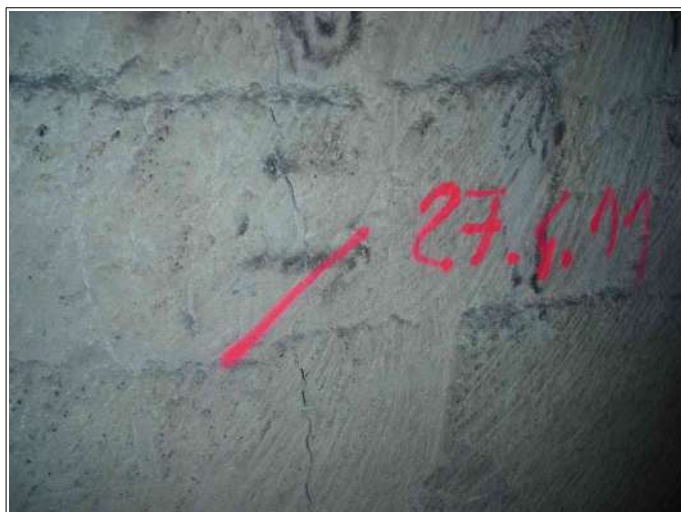
Fissuration mécanique d'un pilier non loin de l'effondrement de Saint-Germain-du-Puch (lieu-dit la Manière). La carrière est très dégradée sur quelques milliers de mètres carrés. Ce secteur est surveillé par le Conseil Général.

| <i>Date</i> | <i>Phénomène</i> | <i>Lieu-dit / n° de localisation</i> | <i>Observations / source</i> |
|---|---|---|---|
| Depuis 2006 | Fissuration mécanique de piliers | La Manière<br>E6 | Une partie de la carrière bordant la RD936 présente un état géotechnique très détérioré qui laisse craindre un prochain effondrement. De nombreux piliers se sont fissurés mécaniquement et d'autres sont fracturés, ce qui laisse planer un fort doute sur leur rôle porteur actuel. Ce processus de ruine est observé depuis 2006, et de nouvelles fissures apparaissent régulièrement. Précisons que le cerveau de la carrière atteint une trentaine de mètres à ce niveau, les éléments porteurs doivent supporter une masse importante. Environ 4500 m <sup>2</sup> de carrière sont ainsi concernés. On ajoutera qu'un effondrement généralisé de plusieurs centaines de mètres carrés s'est produit à proximité immédiate de ce secteur, sur la commune de Saint-Germain-du-Puch, sur la bordure opposée de la RD936.<br><u>Source</u> : CG 33 |

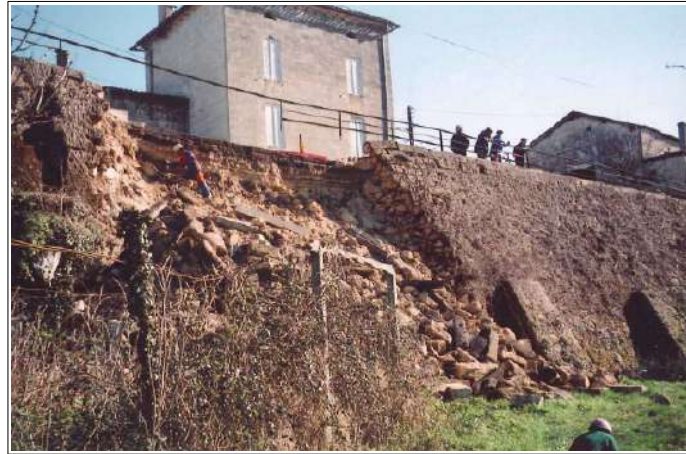
Effondrement du mur de la RD239, une entrée de cavité a été découverte sous la chaussée à l'occasion de cet événement. La ruine de l'ouvrage est due à des écoulements d'eaux pluviales non maîtrisés.

| <i>Date</i> | <i>Phénomène</i> | <i>Lieu-dit / n° de localisation</i> | <i>Observations / source</i> |
|---|---|---|---|
| Juillet 2002 | Fissuration de bâtiment et d'une voirie | Entrée sud du village<br>F3 | Des bâtiments construits de part et d'autre de la RD239 se sont fissurés (fissures millimétriques). Il s'agit des propriétés cadastrées B27, B25 et B29. L'immeuble Quinomant (parcelle B27) a été le plus affecté par cette fissuration. Le trottoir qui l'entoure a également été touché. Ces propriétés, qui présentaient déjà une micro fissuration ancienne, se situent dans un secteur sous-cavé par des carrières, à la limite du fontis survenu sur la RD239 en 1968. L'une des cavités présentes avait été confortée par un remblai hydraulique au sable. L'origine de ces nouveaux désordres serait liée à des vides résiduels, à un ré-agencement naturel de certains éléments rocheux éboulés précédemment et à une migration d'une partie du sable de remblaiement.<br><br><u>Source</u> : CG 33 |

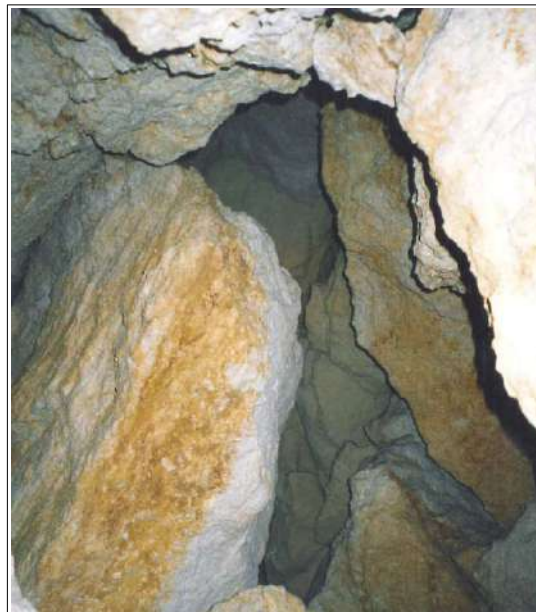
Carrière effondrée sous la RD239, cette cavité en partie remblayée n'a pas pu être traitée correctement de partout. Il subsiste d'importants vides résiduels qui sont à l'origine de fontis fréquents.

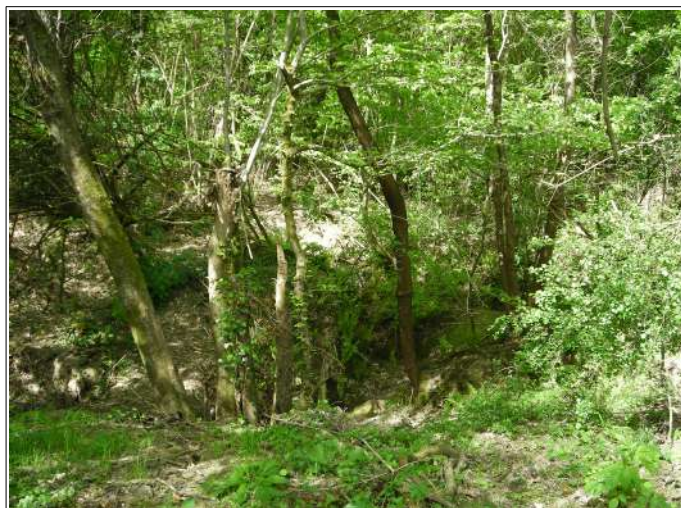
Formation de fontis de grandes dimensions dans un bois du lieu-dit Guibon.

| <i>Date</i> | <i>Phénomène</i> | <i>Lieu-dit / n° de localisation</i> | <i>Observations / source</i> |
|---|---|---|---|
| Non daté | Fontis | Guibon<br>F5 | Des fontis importants se sont formés au sud-ouest de l'ancienne voie ferrée. Certains peuvent atteindre quelques dizaines de mètres de diamètre en formant des cônes profonds de plusieurs mètres. Aucune carrière n'étant répertoriée, l'origine de ces effondrements semble liée à des phénomènes de soutirage de matériaux par des eaux souterraines circulant au contact substratum calcaire / couverture meuble de surface et/ou empruntant des fissures voire des conduits karstiques au sommet du substratum calcaire. Des fontis identiques sont également observables sur la commune voisine de Naujan-et-Postiac.<br><br>Le Comité Départemental de Spéléologie de Gironde (CDS 33) signale l'existence d'un réseau karstique sur cette partie du territoire de Daignac et dans le quartier de Lafut. Huit petites cavités ou dolines sont ainsi répertoriées par cette association.<br><br><u>Source</u> : habitant, CDS 33, Alp'Géorisques |

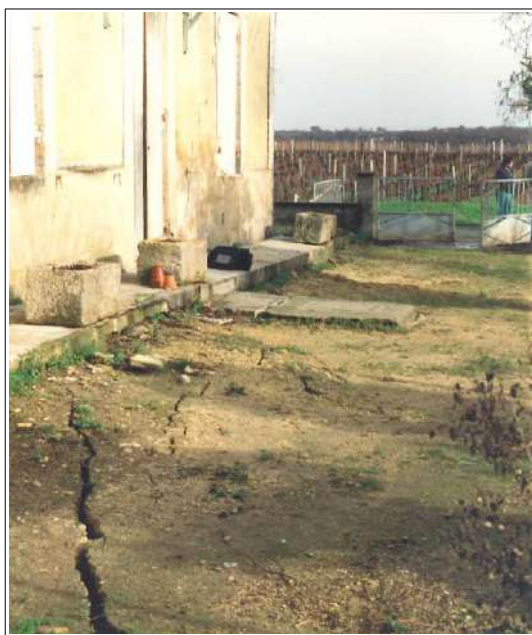
Effondrement de janvier 1994 dans le hameau d'Anglade, la propriété de Monsieur Duverneuil a été fortement endommagée. Elle a dû être démolie compte tenu de son état de ruine et du risque important qu'elle représentait.

| <i>Date</i> | <i>Phénomène</i> | <i>Lieu-dit / n° de localisation</i> | <i>Observations / source</i> |
|---|---|---|---|
| 1863, 1960 et janvier 1994 | Affaissement et effondrement | Anglade<br>J1 | <p>Un affaissement de terrain généralisé a affecté une partie du hameau d'Anglade en 1960, sans toutefois impacter le bâti.</p> <p>En 1994, un effondrement de terrain moins étendu que l'affaissement de 1960 s'est produit au même endroit. Des fissures de 10 centimètres d'ouverture sont apparues à la surface du sol et la voie communale desservant le hameau s'est affaissée d'une trentaine de centimètres sur 15 à 20 mètres de long. Cette dernière est depuis fermée à la circulation. Une habitation a également été fortement sinistrée par des tassements différentiels (propriété Duverneuil). Le bâti, qui s'est fissuré sur ses façades sud et est, a vu sa moitié sud-est se désolidariser du reste du bâtiment. La construction a par la suite été démolie compte-tenu de son état de ruine et du péril qu'elle présentait.</p> <p>Des mouvements de terrain se seraient déjà produits dans ce secteur en 1863 d'après la base de données du BRGM.</p> <p><u>Sources</u> : CG 33, BRGM</p> |

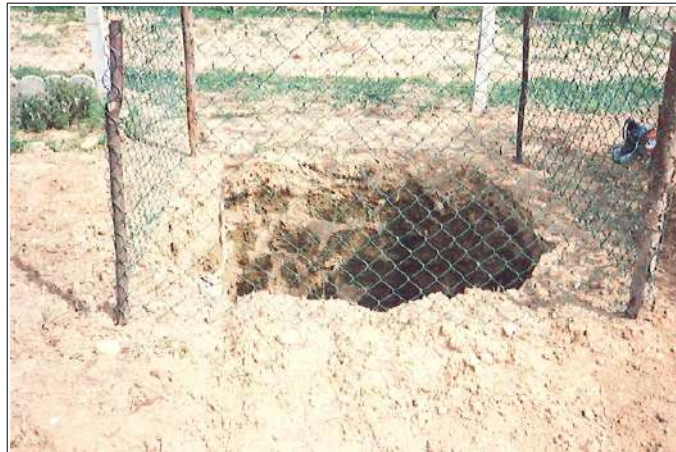
Formation d'un fontis sur la parcelle C3 (lieu-dit La Borie-Dagen). Le phénomène s'est produit sur l'emplacement d'un puits remblayé (une paroi du puits est visible sur la photo). Il est dû à l'affaissement des matériaux de comblement.

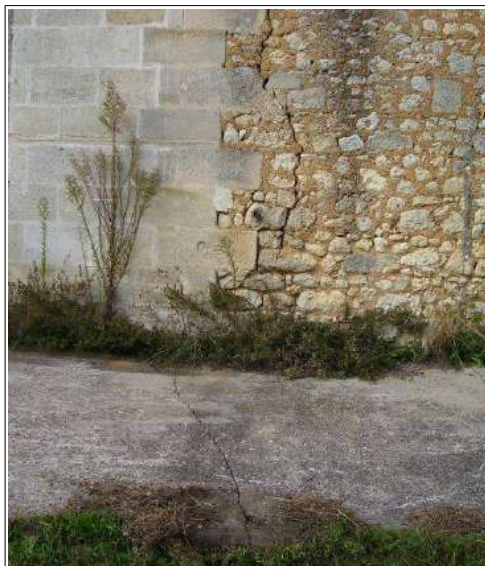
Bâti et voirie fissurés au lieu-dit Gazeau (2008), suite à des mouvements de terrain au niveau d'une carrière souterraine.

| <i>Date</i> | <i>Phénomène</i> | <i>Lieu-dit / n° de localisation</i> | <i>Observations / source</i> |
|---|---|---|---|
| 30/09/2008 | Affaissement | Gazeau<br>J7 | <p>Un affaissement de terrain s'est produit en bordure de la RD936. Plusieurs bâtiments situés sur les parcelles D808, D946 et D1211 se sont fissurés. L'un d'eux bordant la RD936 a été plus sérieusement atteint (plancher fissuré de part en part, murs fissurés sur toute leur hauteur). Plusieurs fissures se sont également ouvertes au sol, sur des chemins, sur des terrains enherbés et dans une vigne. Ces fissures ne présentaient pas de rejet vertical. La fissure principale délimitait un périmètre circulaire de 80 mètres. Ce phénomène s'est produit au droit d'une carrière souterraine profonde d'environ 20 mètres. Cette cavité avait fait l'objet d'une visite en mars 2008 sans qu'aucun signe alarmant de mouvement de terrain n'ait été détecté. Seul un bloc de 0,5 m<sup>3</sup> détaché du plafond avait été remarqué. Une nouvelle visite effectuée en octobre 2008 (après l'affaissement) a permis de constater que la carrière s'était effondrée au droit de l'affaissement (piliers éclatés, parois détachées, voûtes effondrées).</p> <p><u>Source</u> : CG 33</p> |

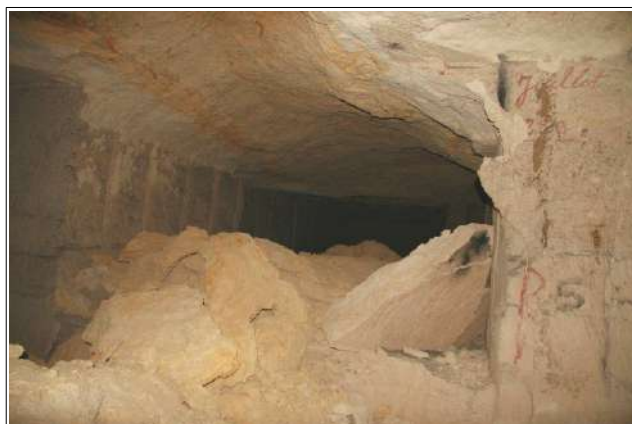
Effondrement de la carrière ayant conduit aux fissurations constatées dans le quartier de Gazeau en 2008 (phénomène J7). L'édifice présente un état quasiment de ruine. Une poursuite de son effondrement avec de nouveaux impacts en surface est hautement probable.

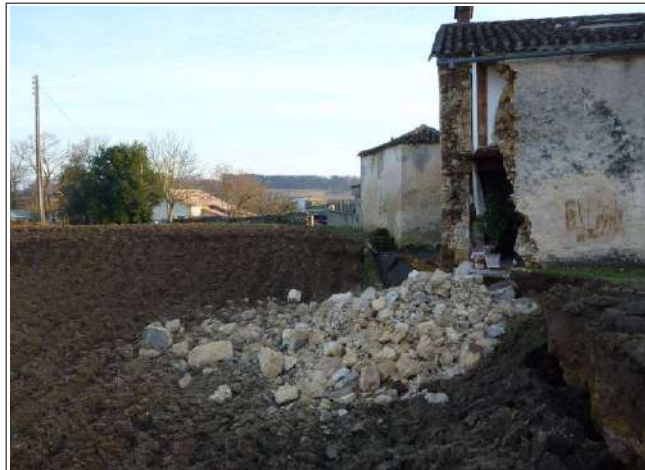
Effondrement au lieu-dit La Manière en février 2011. Le bâti a fortement souffert, comme en témoigne le mur éboulé de la maison. On notera également le décrochement de terrain d'environ 1,5 mètres et la forme en cuvette du terrain.

| <i>Date</i> | <i>Phénomène</i> | <i>Lieu-dit / n° de localisation</i> | <i>Observations / source</i> |
|---|---|---|---|
| Février 2011 | Effondrement | La Manière<br>J8 | <p>Un effondrement de terrain généralisé s'est produit en bordure de la RD936, au niveau d'un terrain en herbe et d'une parcelle de vigne (ovoïde de 100 et 50 mètres de diamètre). Ce phénomène a entraîné un décrochement vertical d'environ 1,5 mètres. Un bâtiment gravement endommagé a vu son pignon nord-est s'effondrer (parcelle AN80). D'autres se sont également fissurés (parcelles AN82, AN90 et AN103). Des fissures se sont ouvertes jusque sur le chemin des Tillets. Ce secteur a été évacué (5 familles concernées) et le chemin des Tillet fermé à la circulation. Ce secteur est sous-cavé par une carrière profonde de 30 mètres. Son inspection a montré un édifice totalement effondré au droit de la zone affaissée. On ajoutera que non loin de là, sur la commune de Croignon, cette même carrière présente un état de ruine très avancé (piliers et voûte fissurés mécaniquement) et qu'elle menace également de s'effondrer prochainement (voir site E5 du tableau des phénomènes historiques de Croignon).</p> <p><u>Source</u> : CG 33</p> |

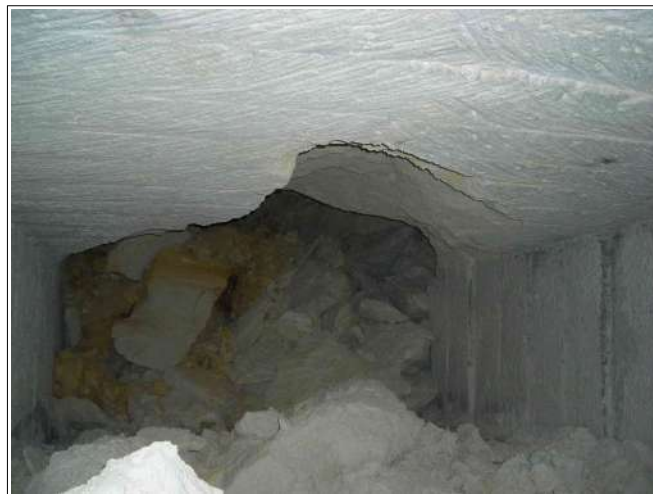
Effondrement du lieu-dit La Manière en février 2011, vue souterraine du phénomène. Le chaos visible en arrière plan témoigne de l'effondrement total de la carrière.

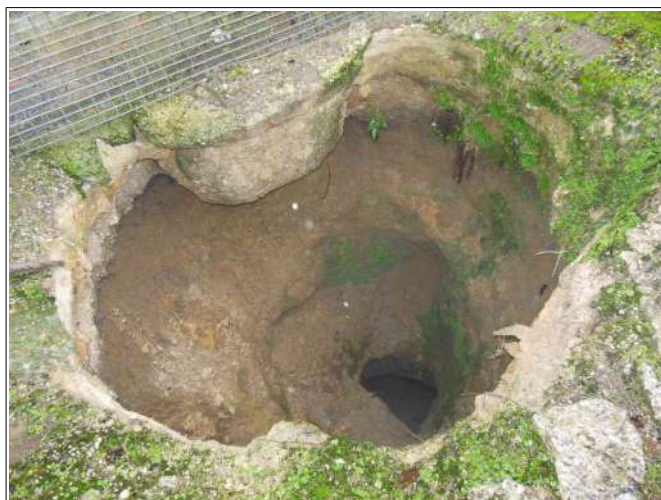
Fontis au droit d'un hangar de l'entreprise de maçonnerie Neveu (lieu-dit Garigau), on distingue au fond une ouverture en direction de la carrière sous-cavant ce secteur. On notera également la fondation suspendue du bâtiment (bloc de béton en haut de la photo).

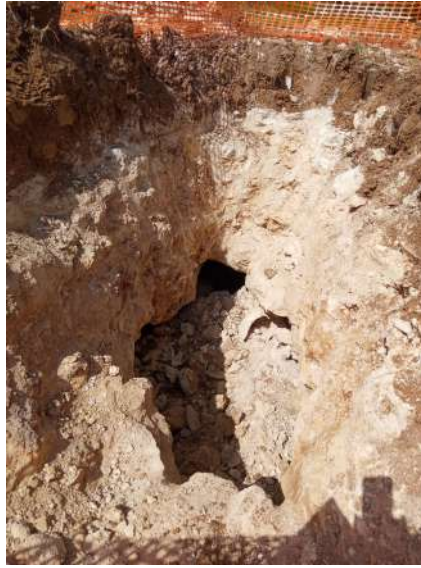
Effondrement survenu au lieu-dit « Les Courtines »

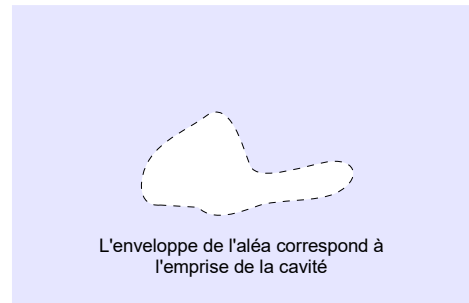
On n'a pas d'information précise sur la carrière mais on dispose d'indices sur sa présence (puits d'accès, etc.). Sa localisation tient déjà compte d'une marge de sécurité représentée autour des indices. Cette marge de sécurité est projetée en surface et définit l'emprise de l'aléa.

Vue en coupe

Vue en plan
