# **PLAN DE PREVENTION DES RISQUES de mouvements de terrain**

**Département de l'Ardèche  
Commune de LE TEIL**

## **RAPPORT DE PRESENTATION**

**ALPES-GEO-CONSEIL**

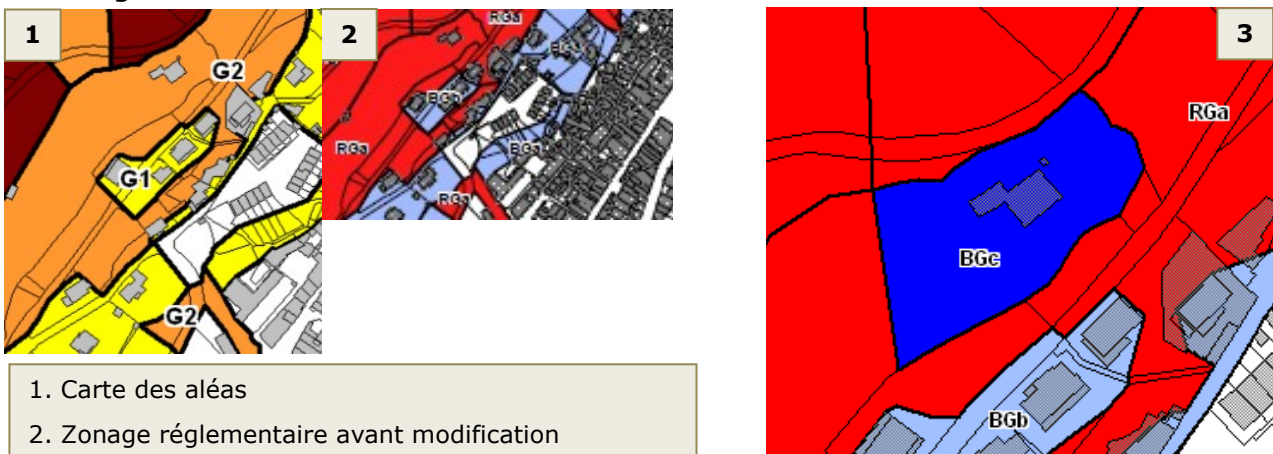
**Le bureau d'études estime donc qu'il est possible de classer cette parcelle déjà bâtie en zone constructible bleu foncé BGc, considérant que la collectivité, maître d'ouvrage des structures existantes, est plus en mesure qu'un particulier d'assumer les coûts engendrés par la réalisation d'une étude géotechnique délicate sur ce site, et surtout par la mise en œuvre de préconisations qui risquent d'être assez onéreuses (fondations spéciales profondes, etc.).**

1. Carte des aléas
2. Zonage réglementaire avant modification
3. Zonage réglementaire après modification

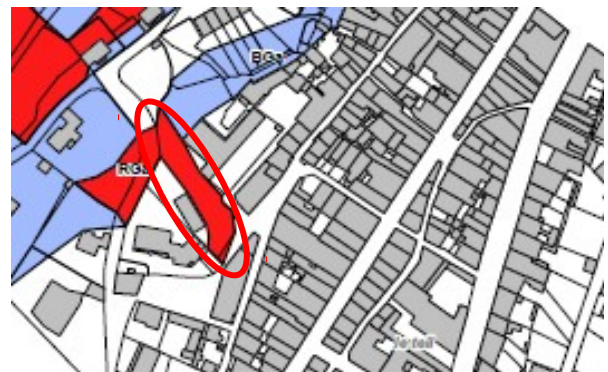
Zonage réglementaire avant modification

**Considérant que ces parcelles sont situées dans une zone de forte densité urbaine, et que la collectivité ou éventuellement un promoteur peuvent prendre en charge ces surcoûts, le bureau d'études estime recevable le déclassement de cette zone. Elle sera cependant soumise à des prescriptions, notamment celle d'une étude géotechnique pour tout projet d'aménagement (zone bleu foncé BGc).**
