# **Plan de Prévention des Risques Naturels prévisibles de mouvements de terrain de la commune de Saint-Même-les-Carrières**

## **Note de présentation**

**Préfecture de la Charente  
Direction Départementale des Territoires de la Charente  
Bureau d'études Alp'Géorisques**

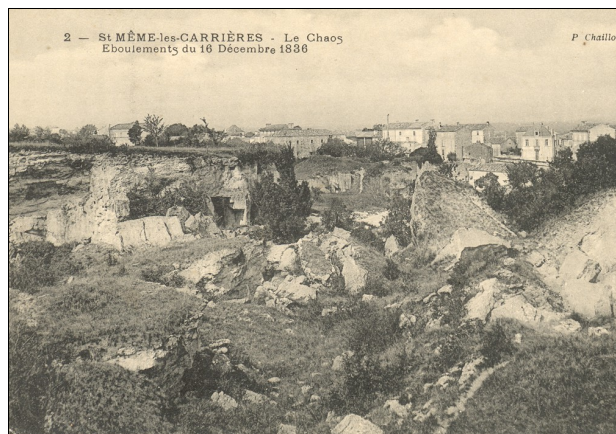
Vue de l'effondrement des Grandes Perrières en direction du village (carte postale de l'époque).

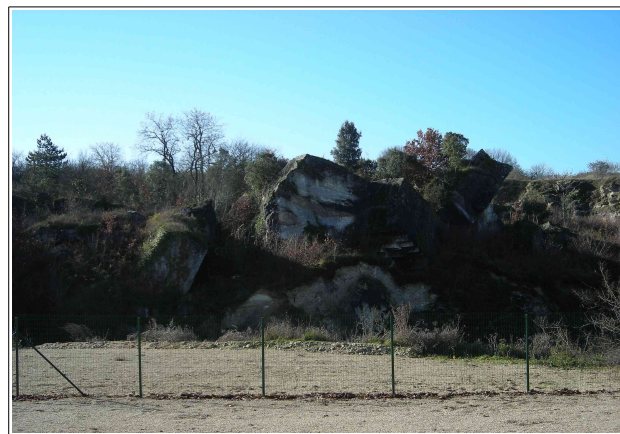
Vue de l'effondrement des Grandes Perrières depuis le village (aujourd'hui).

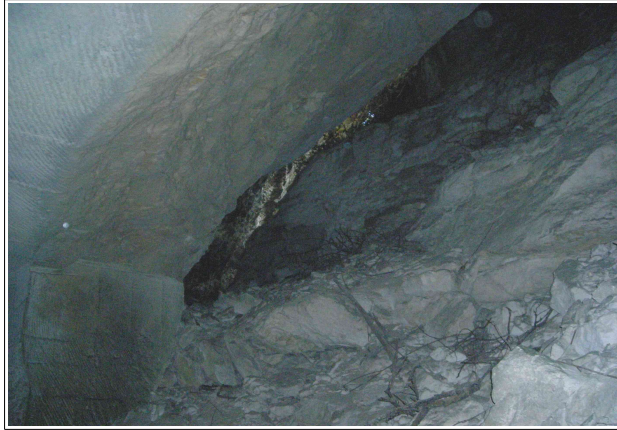
Vue souterraine de la bordure de l'effondrement Chez Troquet du 7/03/1839. La lumière du jour filtre au centre de la photo, ce qui permet d'apprécier l'important volume effondré.

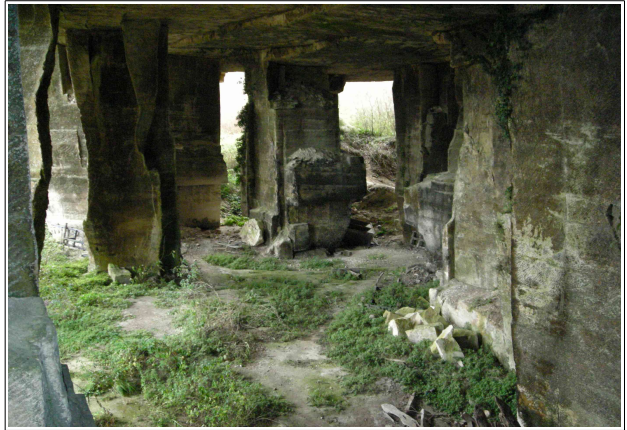
Vue du secteur des Grandes Perrières, à proximité de l'effondrement de 1837; on remarquera l'élancement des piliers et leur géométrie aléatoire probablement due à des extractions sauvages.

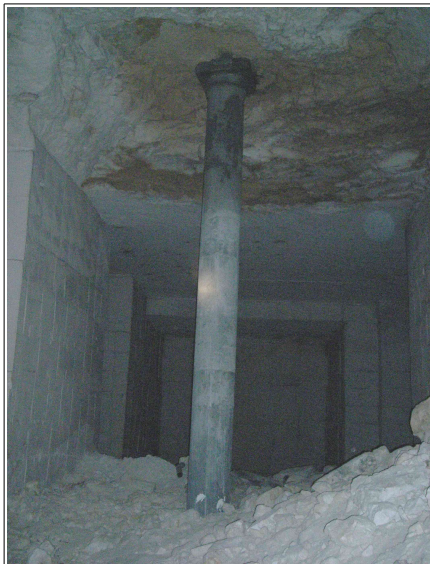
Vue du pilier sous une maison du quartier du Dorland. On notera l'aspect très dégradé du plafond

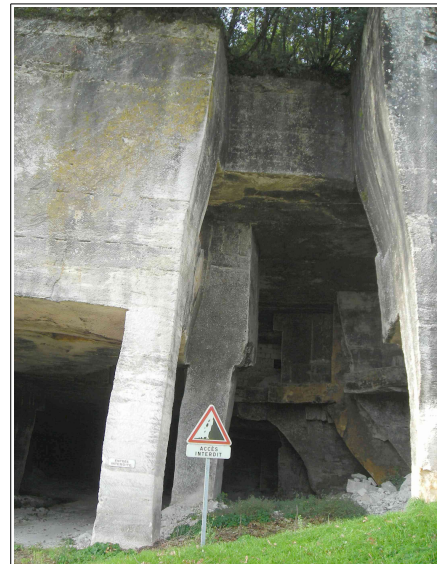
Entrée des Caves Noires, lieu de l'accident qui coûta la vie à 9 personnes en 1848. On remarquera la section réduite des piliers de l'entrée. En arrière plan, on distingue la faible épaisseur de certaines dalles de plancher intermédiaire. C'est probablement la rupture de l'une d'elle qui provoqua l'accident.

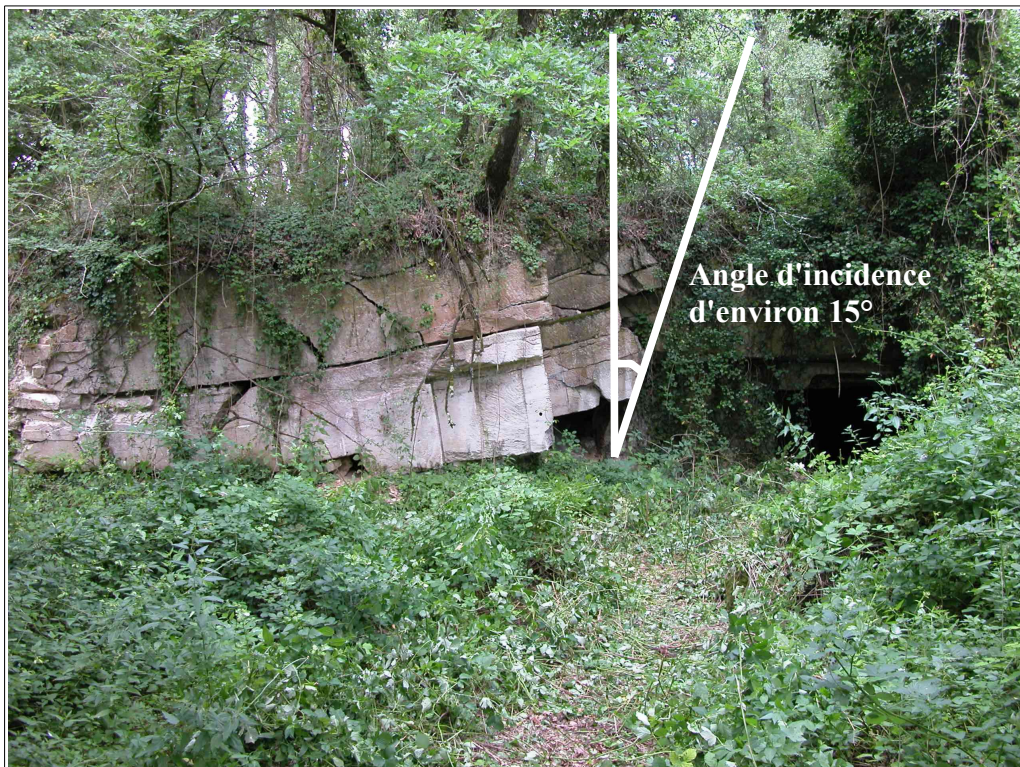
Sur la commune, outre les effondrements massifs visibles au sud du village où tout angle d'influence est impossible à définir, nous disposons d'un cas d'effondrement d'une petite cavité située sur le site de la carrière n°7. La zone effondrée peu profonde est observable en coupe au niveau de ce qui était l'entrée de la cavité. La disposition de la masse effondrée par rapport à l'emprise de la cavité d'origine permet de mesurer un angle d'influence d'environ 15°.

Cavité effondrée sur le site de la carrière 7, on distingue à la base de l'affleurement rocheux la bordure de la cavité et au sommet la masse rocheuse déplacée au-delà de l'emprise de la cavité.

Partant de ces observations, un angle d'incidence de  $20^\circ$  a été retenu en tenant compte d'une marge de sécurité de  $5^\circ$ , ce qui amène à afficher une auréole d'aléa supplémentaire d'environ 1 mètre pour une cavité située à 3 mètres de profondeur, 2 mètres pour une cavité située à 5 mètres de profondeur, 4 mètres pour une cavité située à 10 mètres de profondeur, etc.
