Rapport de l'Inspection des installations classées

Visite d'inspection du 25/09/2024

ESSITY (ex TISSUE FRANCE)

Références : 0006700642_2024_09_19_ESSITY_VIIC_NuisancesSonores
Code AIOT : 0006700642

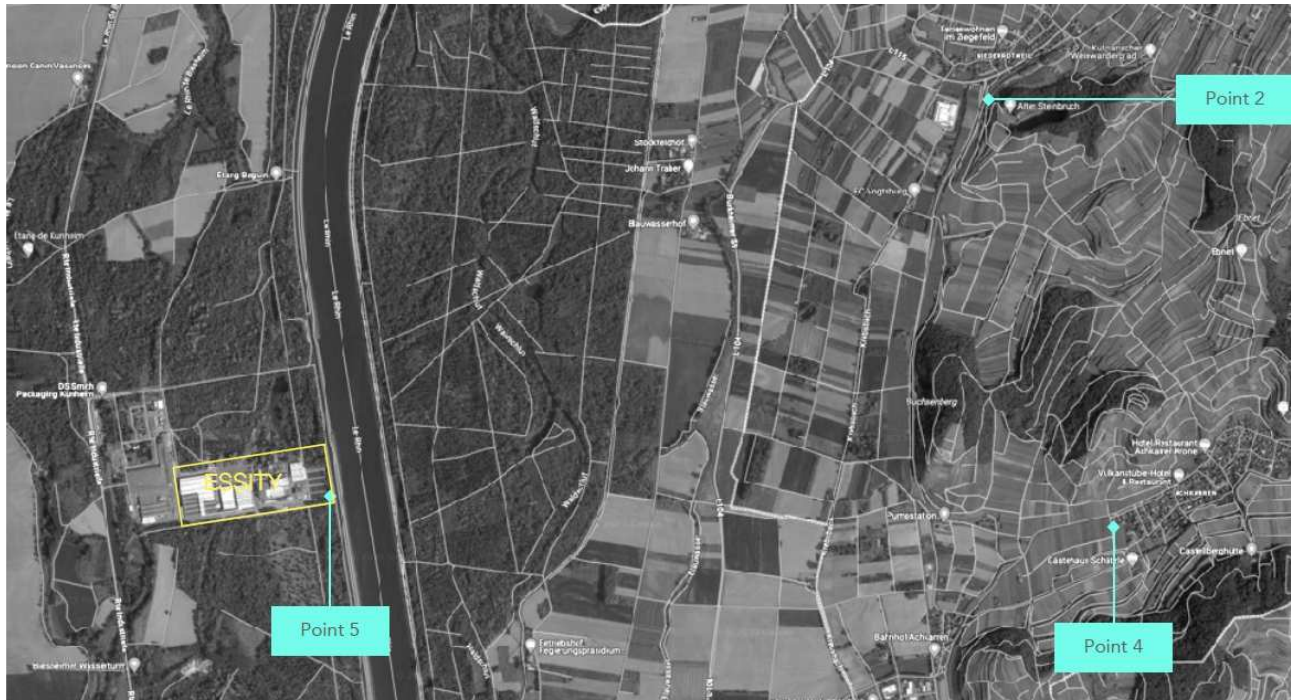
Afin de vérifier l'impact de ces travaux sur le niveau sonore, de nouvelles mesures ont été menées le 31 janvier 2024 aux points n° 5, n° 2 et n° 4 (pris comme référence à la suite de la réalisation des campagnes précédentes). Le présent rapport porte sur l'analyse de ces dernières mesures.

Le plan de localisation des points de mesures est disponible ci dessous.
