## **Rapport de l'Inspection des installations classées**

Visite d'inspection du 16/01/2025

#### **SIAAP**

Le présent rapport rend compte de l'inspection réalisée le 16/01/2025 dans l'établissement SIAAP implanté 10 avenue Duranton 94460 Valenton. L'inspection a été annoncée le 15/01/2025. Cette partie « Contexte et constats » est publiée sur le site internet Géorisques (<https://www.georisques.gouv.fr/>).

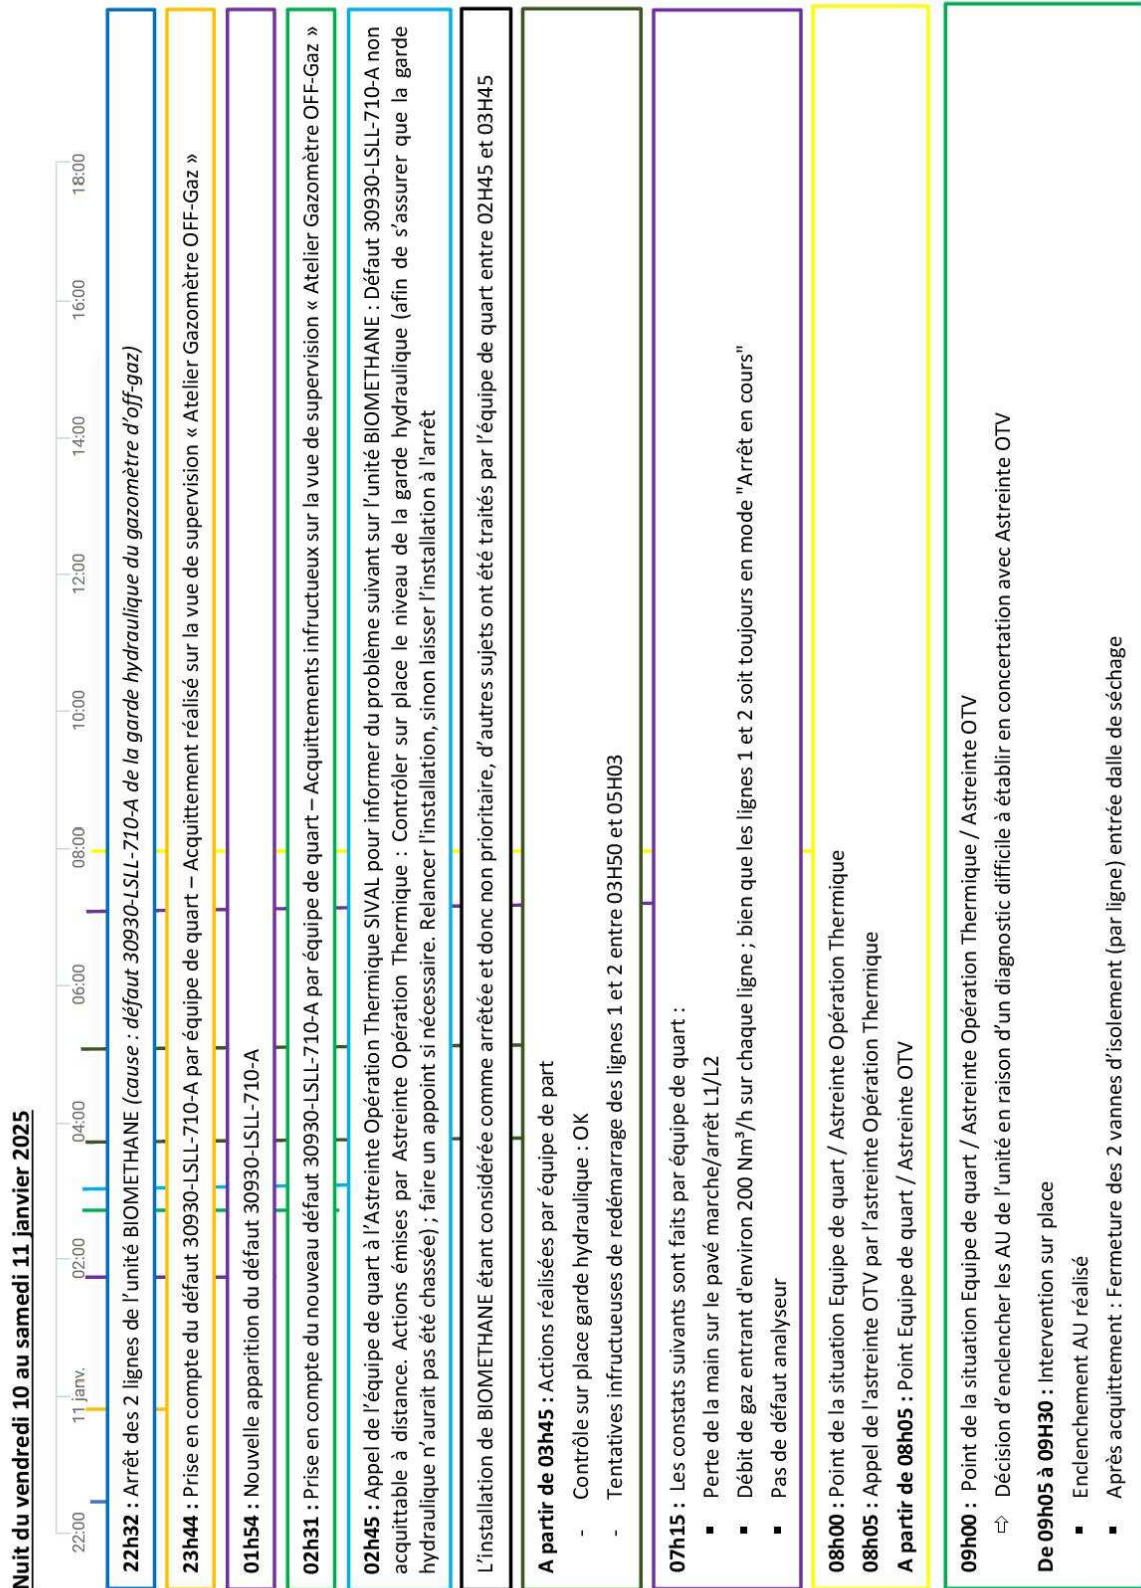
## Annexe I

### Chronologie provisoire de l'évènement survenue dans la nuit du 10/01/2025 au 11/01/2025
