## **Rapport de l'Inspection des installations classées**

Visite d'inspection du 04/08/2026

#### **Framatome**

**Contexte de l'inspection :** Incident du 3 août 2026

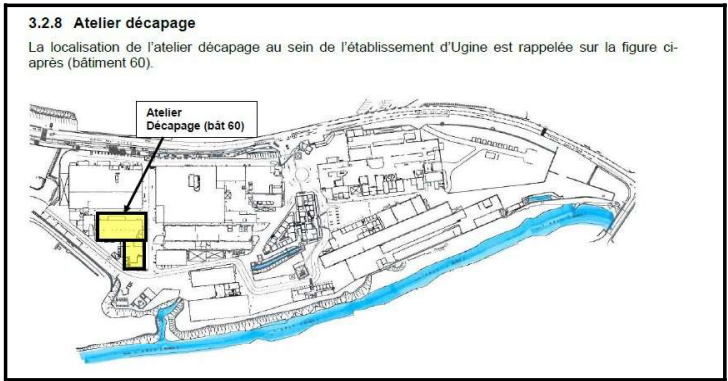
| <div><p><b>3.2.8 Atelier décapage</b><br/>La localisation de l'atelier décapage au sein de l'établissement d'Ugine est rappelée sur la figure ci-après (bâtiment 60).</p></div> |
