Rapport de l'Inspection des installations classées

Visite d'inspection du 17/05/2022

RENAULT Electricity – Manufacture de Douai
Usine Georges Besse
59509 DOUAI

Références : V2/2022-162

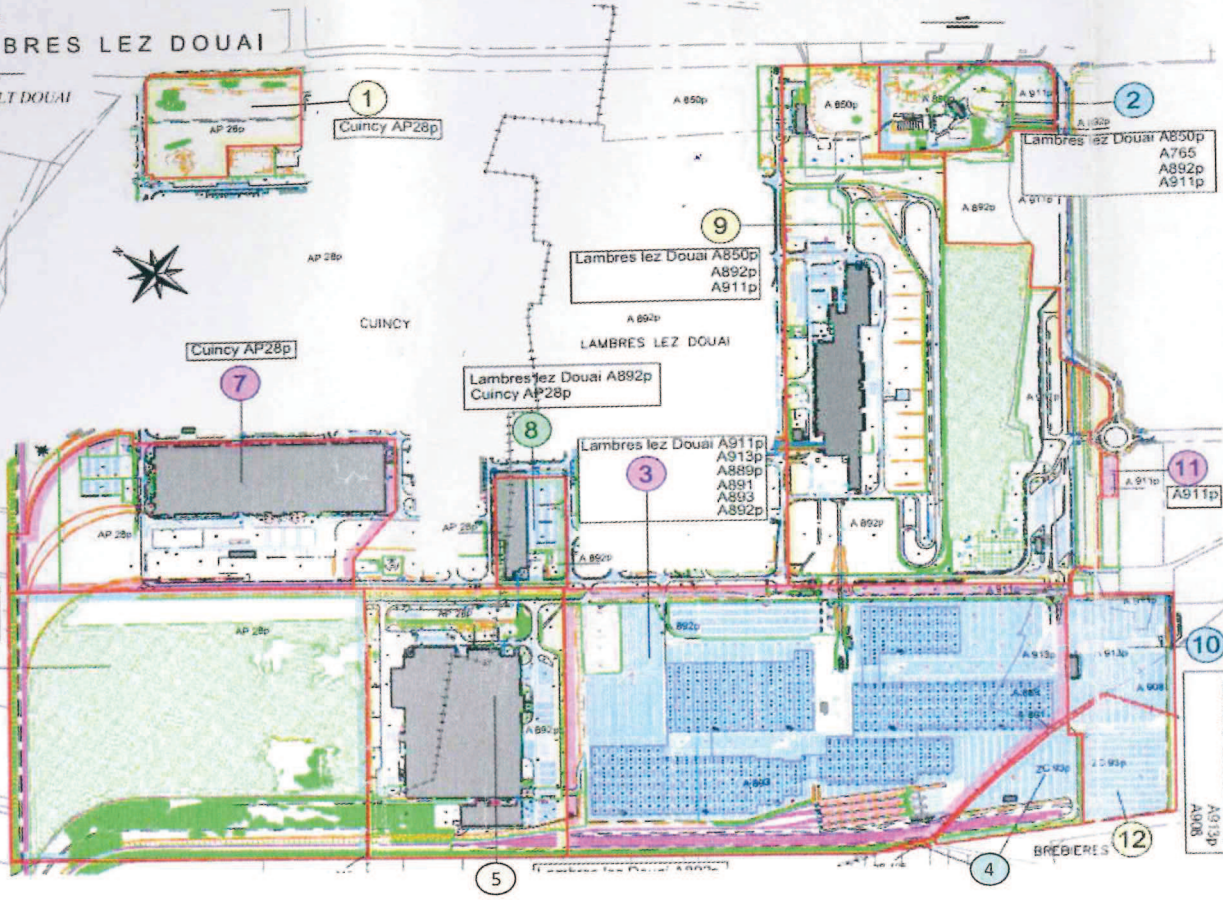
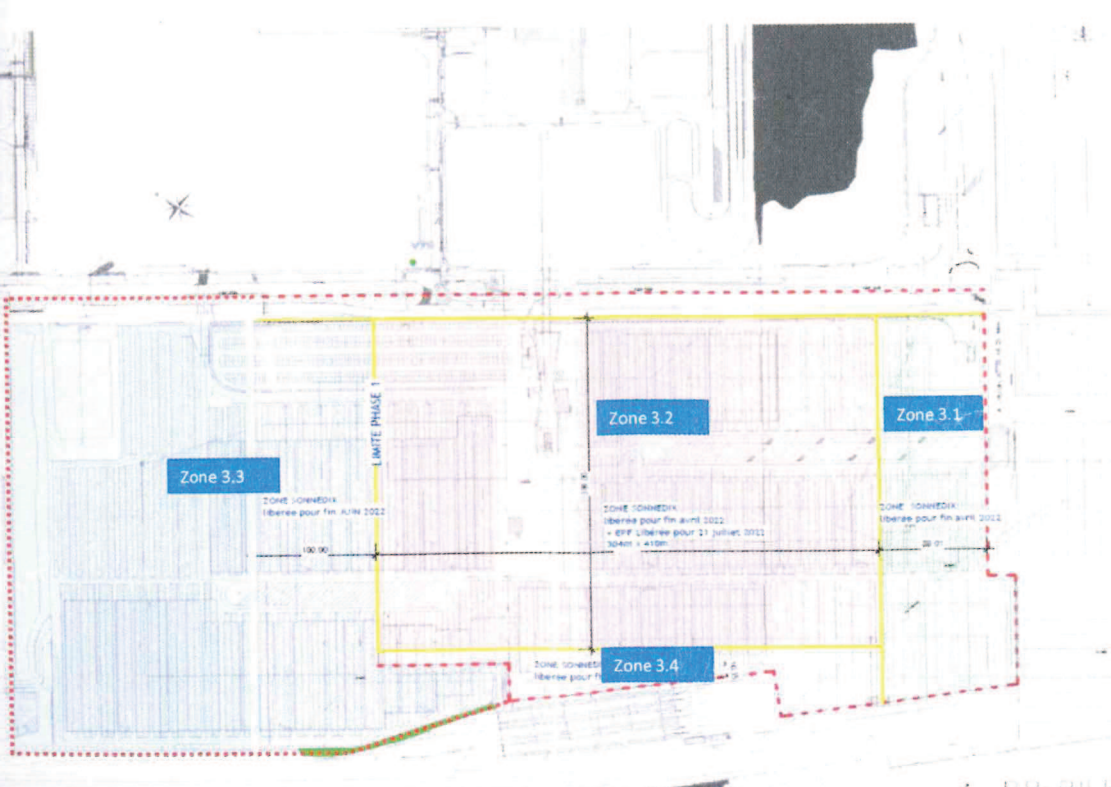
échelle : 1/6000
Dn°210383

Mise à jour 18/10/2021
de la situation au 31/03/2021
de la Douai en ADUJ 2021 par
F. BOURGOGNE - V. BEAUCAMP
Géomètres Experts Associés
68, rue Servat - 59100 DOUAI
