Etude de l'aléa inondation de  
l'Ousse et cartographie des  
zones inondables entre  
Artigueloutan et Bizanos

# Note de présentation Commune de Bizanos

# NOTE DE PRESENTATION DES ALEAS POUR LES CRUES DE L'OUSSE

Intitulé du projet : Plan de Prévention du Risque Inondation – aléas et enjeux pour les crues de l'Ousse et ses principaux affluents

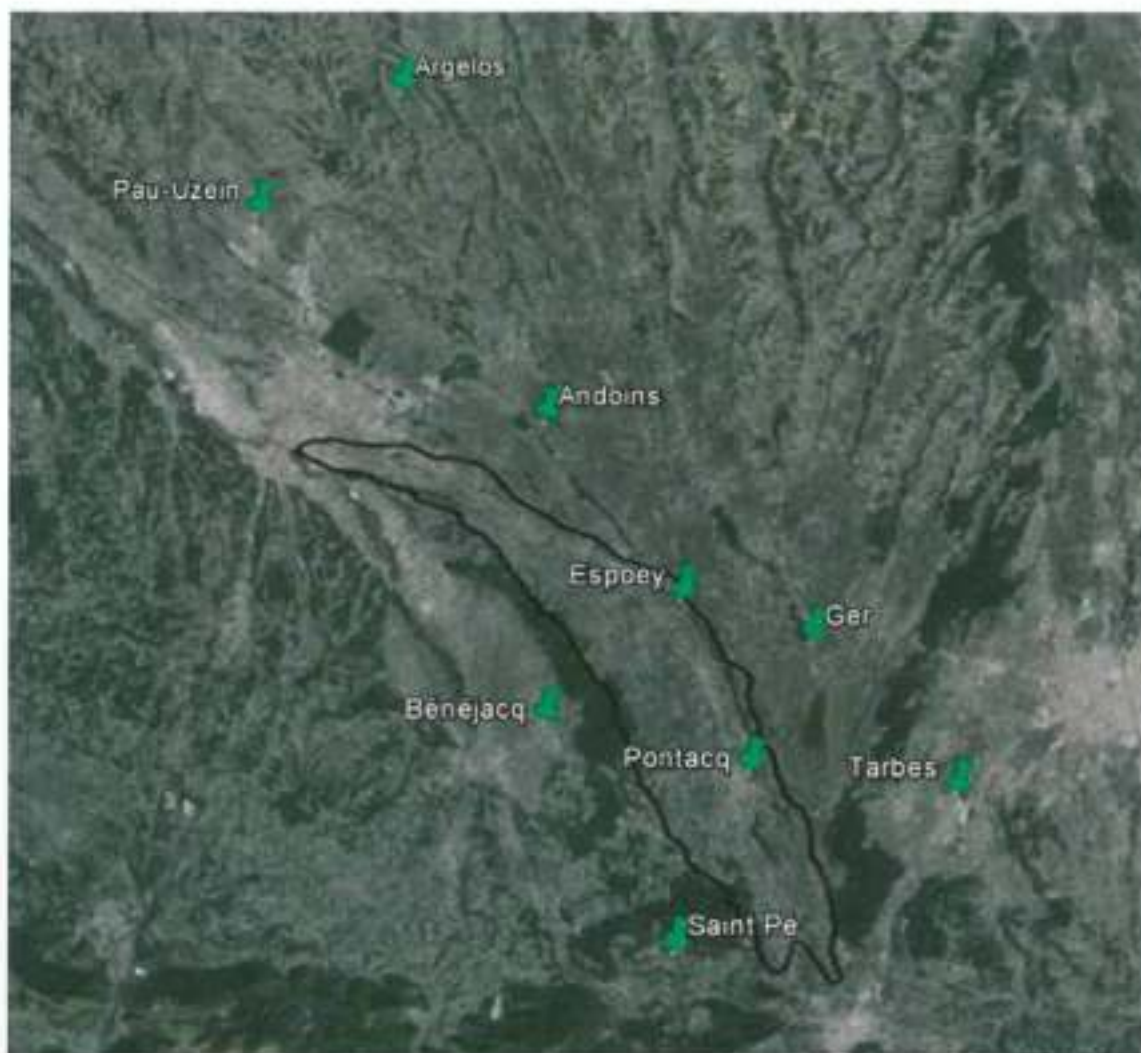
Figure 2 : Stations pluviométriques

Le bassin de l'Ousse ne possédant pas de stations de mesure, le débit de la crue de janvier 2014 n'a donc pas été mesuré. L'étude a commencé par s'intéresser aux cumuls de pluie mesurés sur les stations du secteur (cf. Figure 2 et Tableau 1).

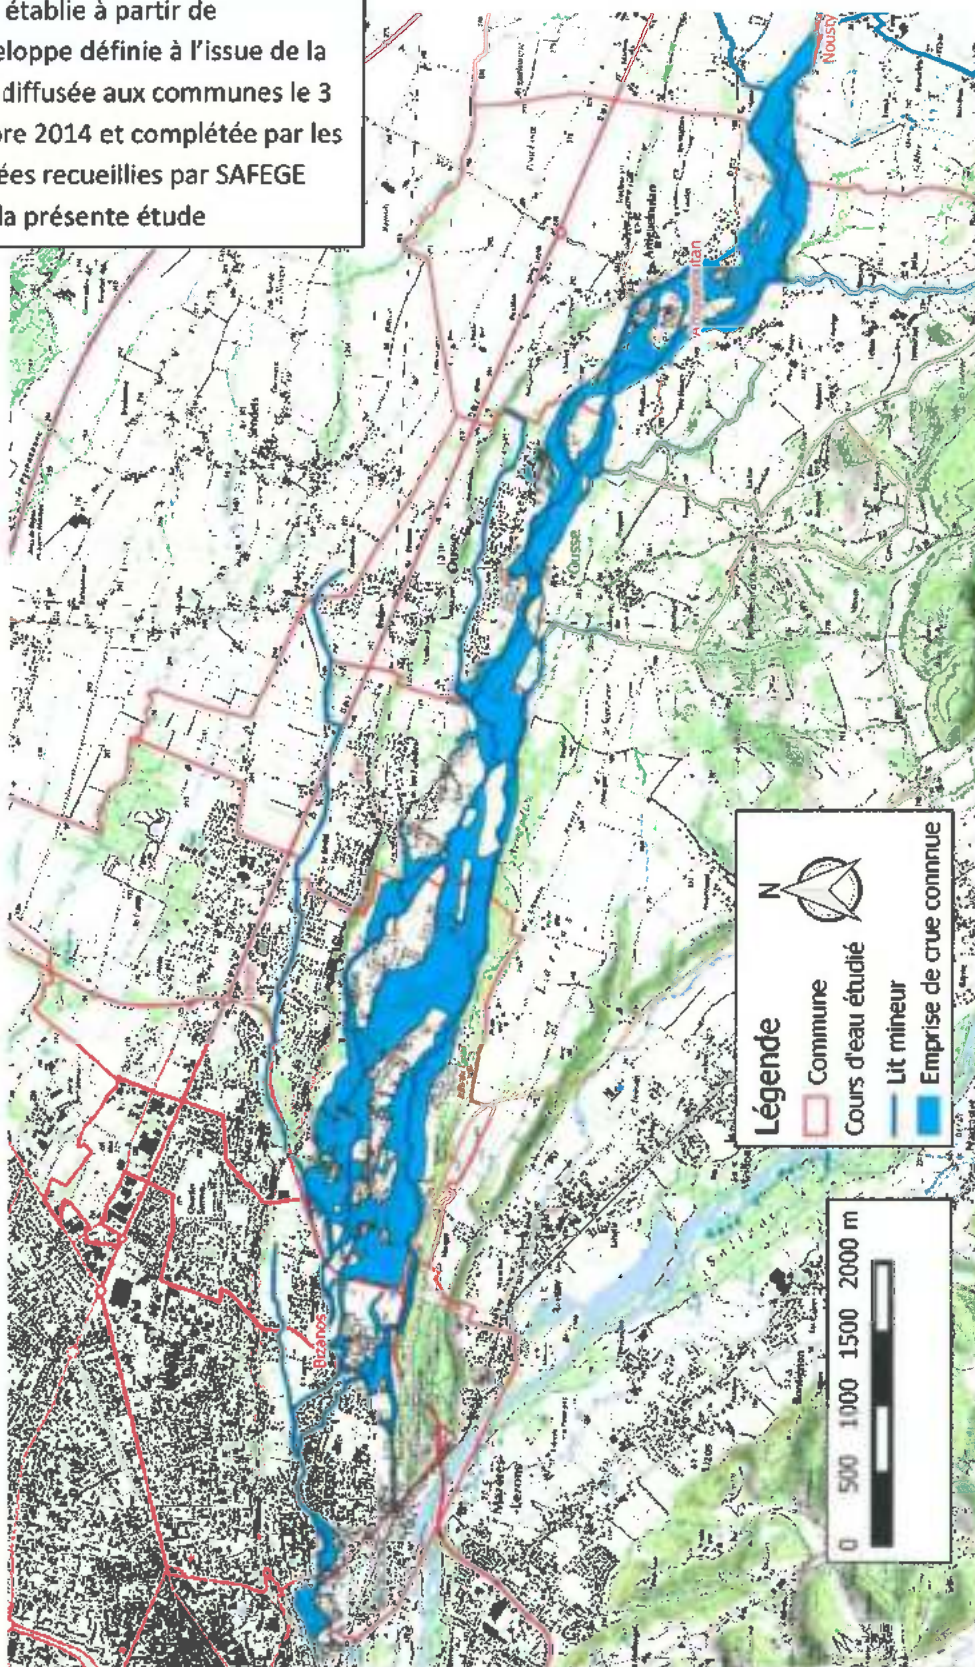
Figure 7 : Emprise estimée de la crue de janvier 2014 entre Artigueloutan et Bizanos

Carte établie à partir de l'enveloppe définie à l'issue de la crue, diffusée aux communes le 3 octobre 2014 et complétée par les données recueillies par SAFEGE dans la présente étude

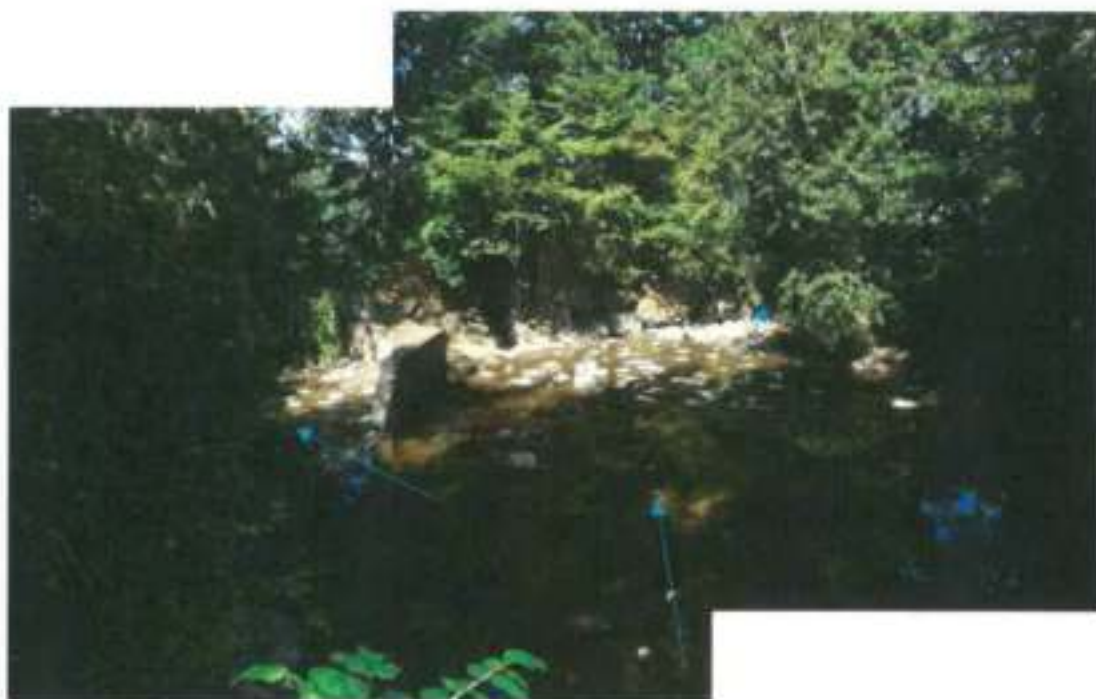
Figure 11 : Répartiteur Ousse (à droite) et Arriou Merdé à gauche

Le répartiteur de l'Ousse à Lée, situé 200 m au sud de la RD 213, permet le renvoi d'une partie des eaux de l'Ousse vers l'Arriou Merdé, dont les caractéristiques physiques et hydrauliques changent brutalement en aval de l'ouvrage. Le lit du ruisseau s'élargit, les berges se rehaussent suite à la mise en place quasi continue de merlons de berges, permettant de limiter les débordements.

L'ouvrage a vocation à séparer les débits à faibles et moyennes eaux, mais est rapidement submergé en période de crue et son influence disparaît.

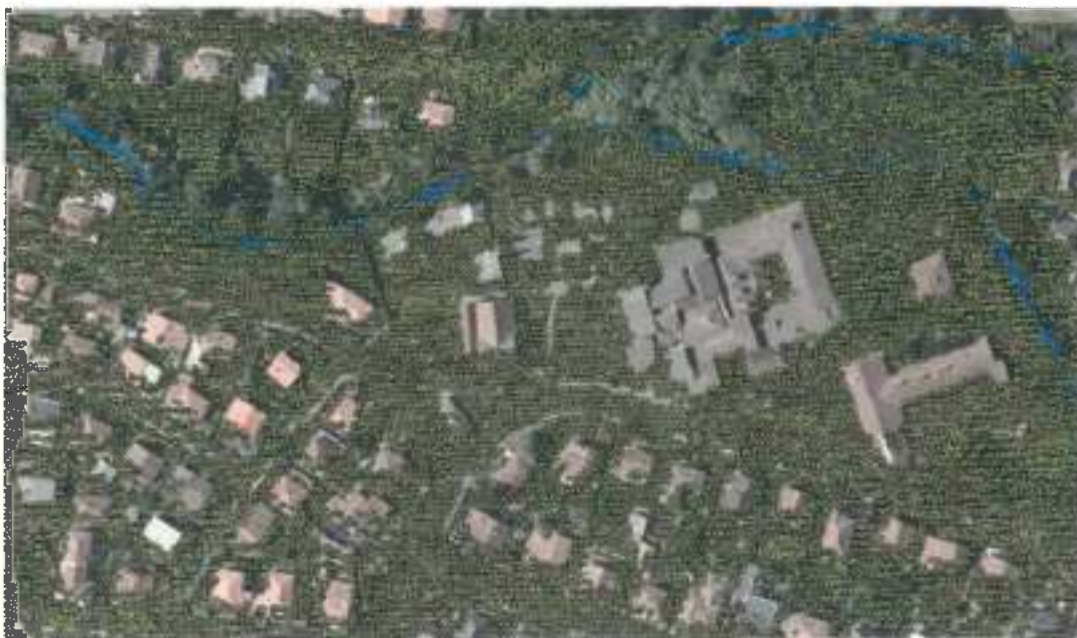
Figure 15 : Extrait du MNT (source : MNT CAPBP)

La Figure 15 présente un extrait du MNT de la CAPBP sur Bizanos. Chaque point est relié à une altitude, calculée après traitement de relevés aériens laser. On constate que les bâtiments ne sont pas pris en compte et que l'altitude de ces zones est à interpoler à partir des points du terrain naturel à proximité. Les remblais ou vide sanitaire sous bâtiment ne sont donc pas incorporés à ce MNT.

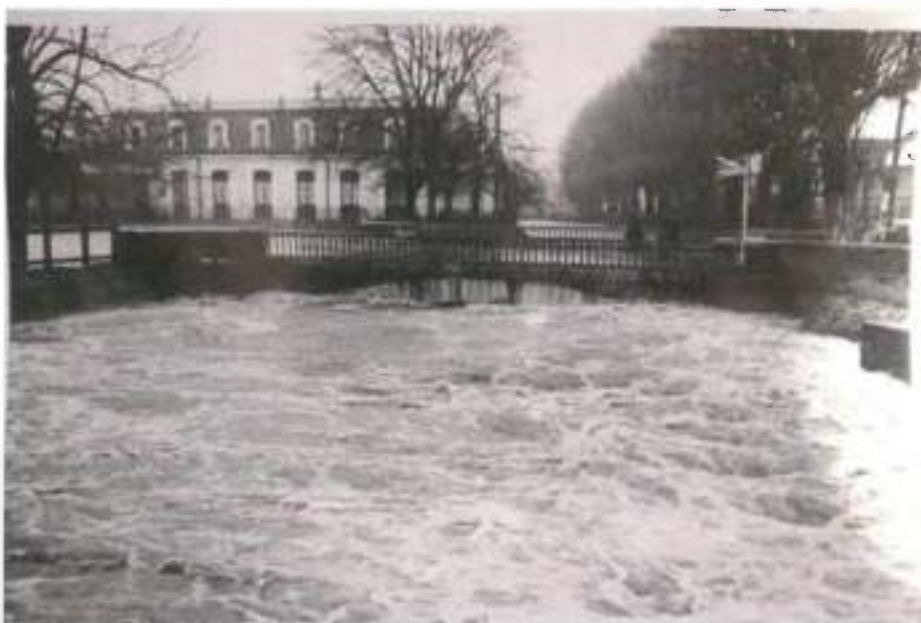
Figure 26 : Pont de l'Ousse rue de la Gare en 1952 (source DDTM64)

En supposant que ces deux photos ont été prises au pic de crue et en se basant sur les laisses de crues, l'écart entre 2014 et 1952 en amont de Pau peut s'expliquer par l'existence d'un by-pass en rive gauche mis en avant dans l'étude CETE 2009 et ISL 2014, les eaux de l'Ousse joignant le Gave sans passer par l'ouvrage de la Gare. Dans ce cas, le débit de  $74 \text{ m}^3/\text{s}$  au pont serait correct mais probablement sous-estimé dans la traversée amont de Pau et Bizanos, expliquant les différences de niveau importantes.

- l'étude hydraulique du CETE de septembre 2009 « *Cours d'eau de l'Ousse – secteur de la commune de Pau* » conclut sur une mise en charge du pont de la gare à Pau de 40 cm pour un débit de 90 m<sup>3</sup>/s environ et indique également que « *en 1874 le débit de la crue a été estimée à 90 m<sup>3</sup>/s alors qu'en 1952, le débit de la crue a été estimée à 74 m<sup>3</sup>/s ; pourtant les hauteurs d'eau moyennes sur les mêmes tronçons sont identiques* ». Une estimation du débit de 1952 par des étudiants de l'ENSEEIH a abouti à une valeur de 100 m<sup>3</sup>/s.
- les niveaux de 1952 sont bien plus hauts que ceux de janvier 2014 (écart supérieur à 50 cm).
- le pont rue de la Gare n'a pas été en charge en 1971 et était en limite en 2014 ;

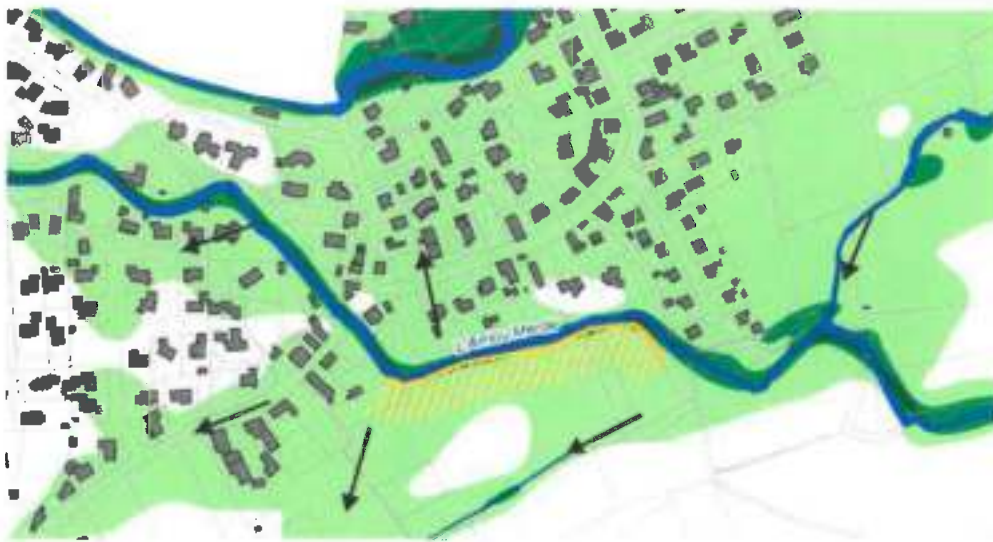
**Une bande sécurité d'aléa fort de largeur forfaitaire de 30 m à l'arrière des merlons, projetée perpendiculairement à son emprise, a été cartographiée.**

Figure 34 : Exemple de bande de sécurité (hachurage orange)

Pour cela, plusieurs scénarios de rupture ont été modélisés et une largeur moyenne d'influence en aval du merlon a été déterminée.

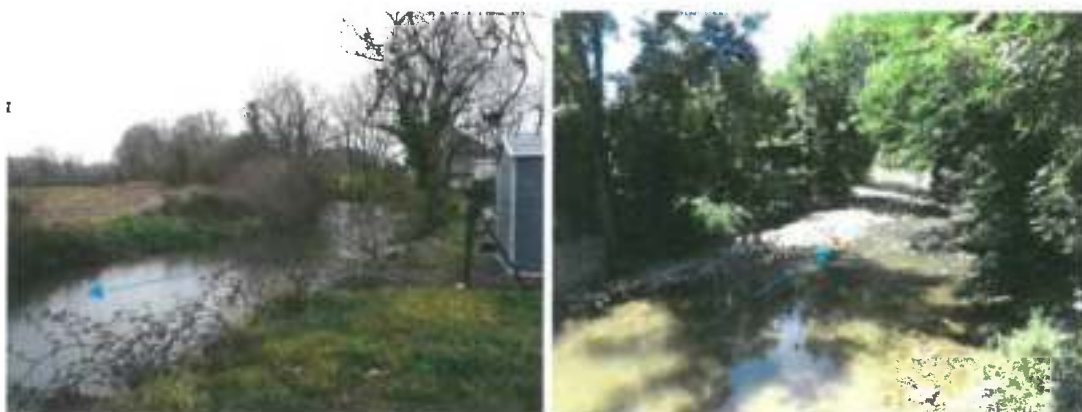
Figure 38 : L'Ousse – merlon en rive droite en amont de la rocade et en aval rocade

L'Ousse n'est merlonnée qu'en rive droite en amont du seuil de la rocade (alimentant le canal Barbe).

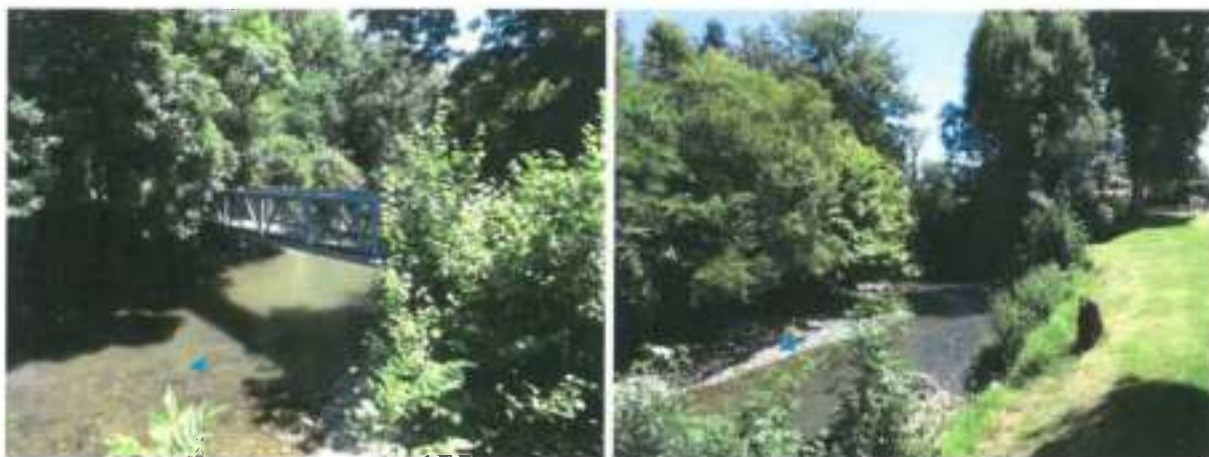
**Figure 39 : L'Ousse – passerelle du collège et amont avenue des Lavandières**

Plus en aval, la rue de l'Ousse vers Pau et l'avenue des Lavandières, point bas de la commune (zone 1 de la Figure 56), constituent des zones de débordement privilégiées en rive gauche, les eaux s'écoulant ensuite en lit majeur vers la rue Pasteur, rejoignant l'Ousse avant la rue de Barèges.

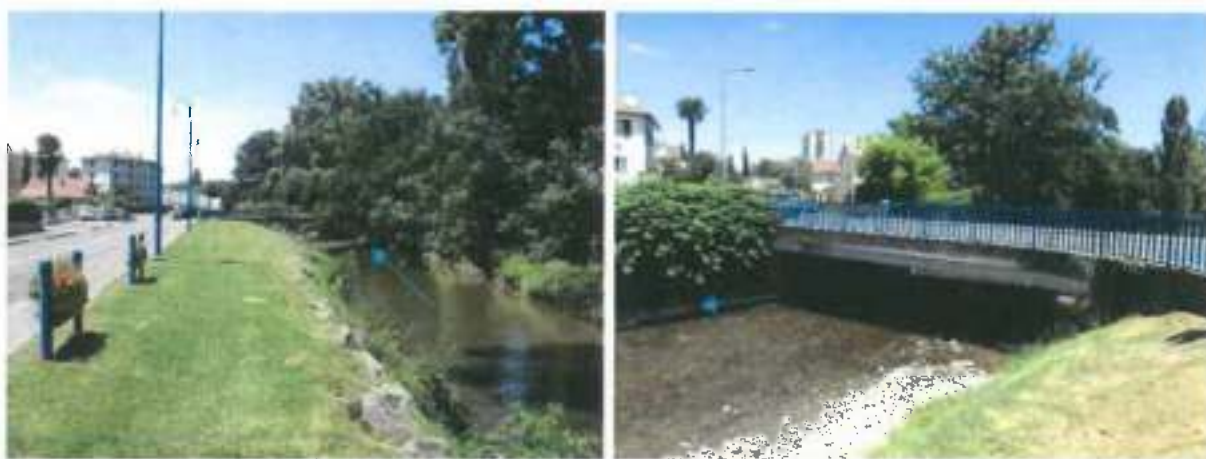
**Figure 40 : L'Ousse – aval avenue des Lavandières et pont rue de l'Ousse**

Le pont rue de l'Ousse est de capacité limitée et s'est retrouvé en charge ou limite de charge lors de la crue de janvier 2014. Le niveau d'eau au droit de ce pont sert de station d'alerte de crue pour l'équipe municipale.

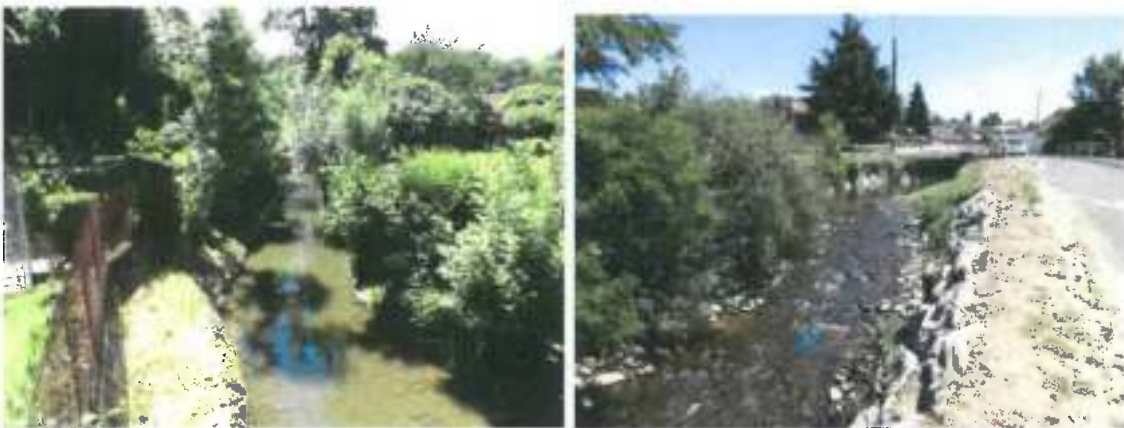
Figure 46 : L'Arriou Merdé – amont des rues Foch et Victor Hugo

L'Arriou déborde en rive gauche en amont du pont du maréchal Foch, dans l'entrée du centre-ville. Les eaux suivent la voirie jusqu'à la place du maréchal Joffre, point bas du secteur, où elles s'accumulent jusqu'à être soit évacuées par le réseau pluvial vers l'Ousse, soit comme en 1971 passent le point haut au carrefour de l'avenue Clemenceau, s'écoulent vers la rue Victor Hugo et Pasteur et rejoignent l'Ousse entre les ponts des Lavandières et de Barèges.

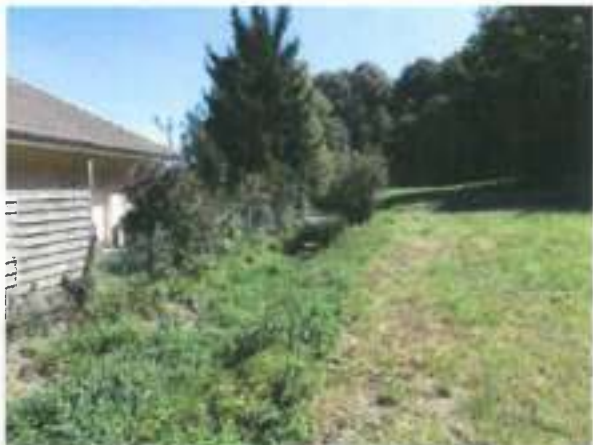
Figure 54 : Ruisseau Fontaine – impasse de la Fontaine

L'ouvrage en aval de l'impasse de la Fontaine, collectant les eaux du ruisseau Fontaine dans le réseau pluvial, s'est mis en charge provoquant une rétention à l'amont. La parcelle à l'angle impasse de la Fontaine a de fait été inondée (zone 3 Figure 56).

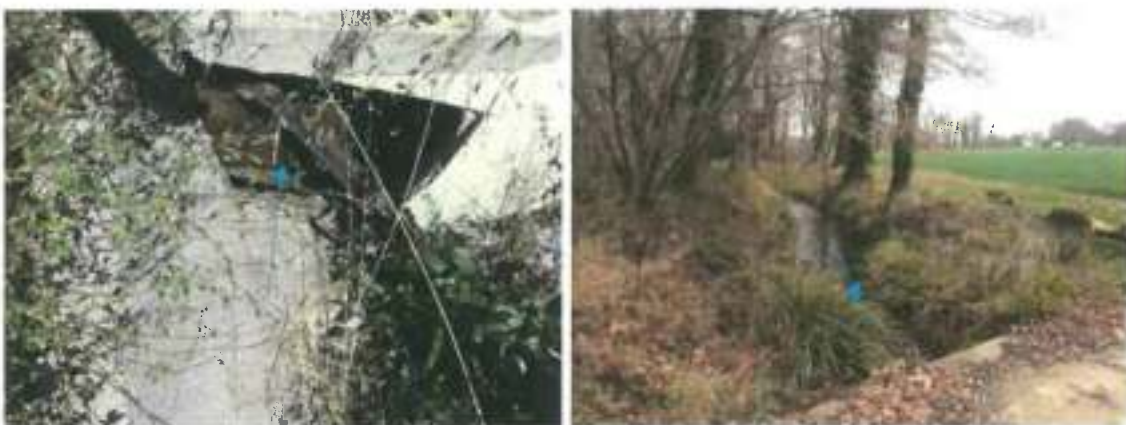
Figure 55 : Le ru de Hondaïs – embâcle sur ouvrage rocade et en amont de la confluence avec l'Arriou Merdé

Un busage de 1 mètre de diamètre sous la rocade fait transiter ce ru, ancien bras de l'Arriou Merdé, qui le retrouve au coude du chemin de Hiadère, en aval de la RD 100. Son bassin versant est limité mais il récupère une partie des eaux de ruissellement rive droite de l'Arriou Merdé et sert d'ouvrage de vidange du casier hydraulique créé par la rocade.

La faible section de l'ouvrage, sa position semi-enterrée dans une zone de culture avec boisement ponctuels et son absence d'entretien le rendent susceptible aux embâcles.

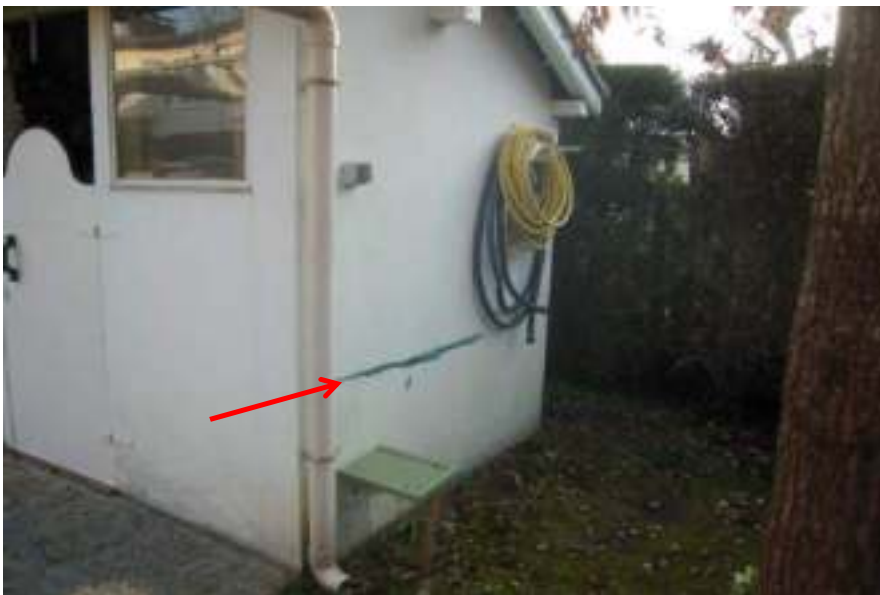
Hydraulique : PHE OUSSE

Commentaires :  
Crue nettement plus haute que 1971 et 1978  
fond du lit plus haut du fait des dépôts caillouteux  
Autrefois "curage" du lit par syndicat tous les 3 ans

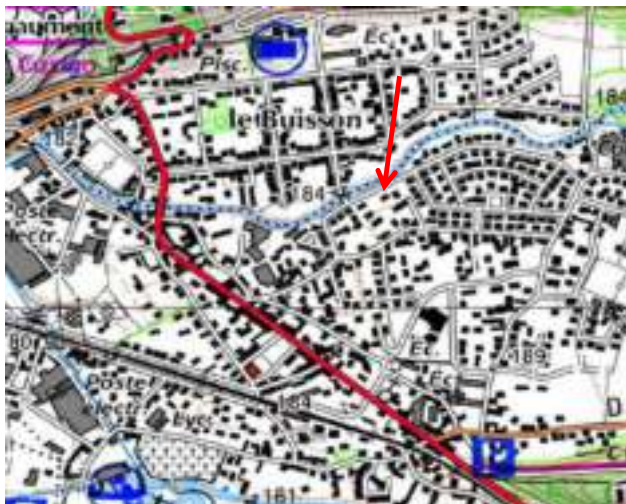
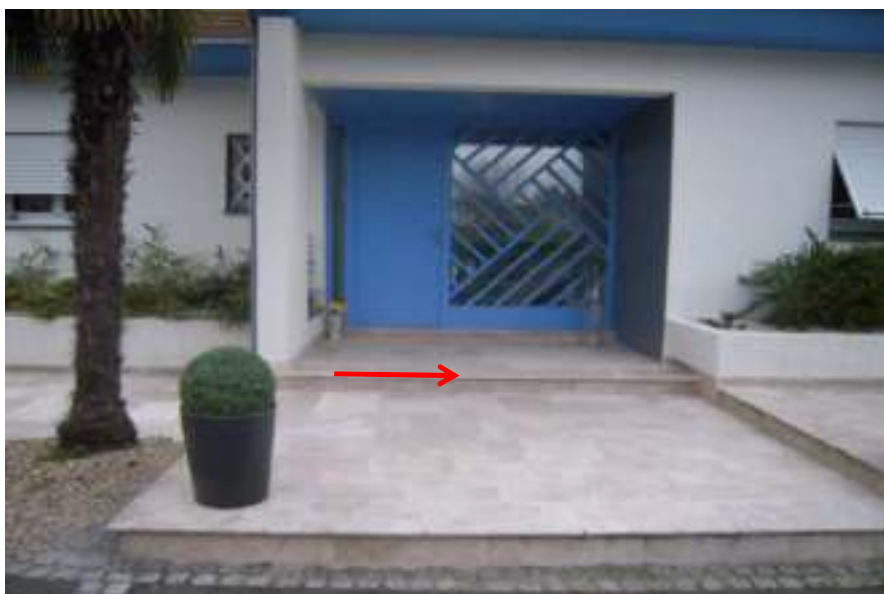
Hydraulique : PHE Ousse

Commentaires : Débordements depuis aval dernière maison riveraine de l'Ousse

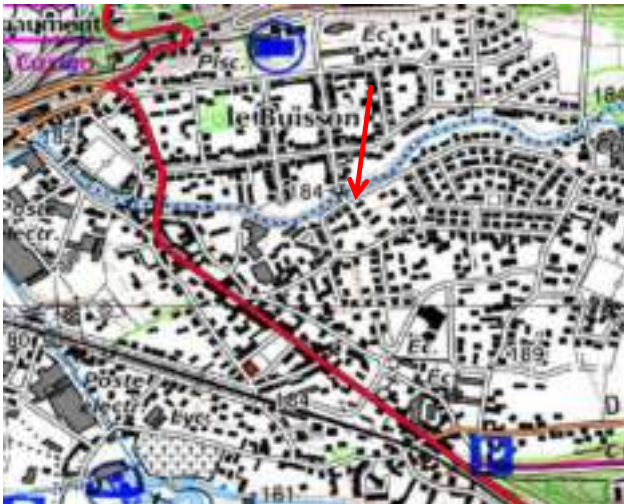
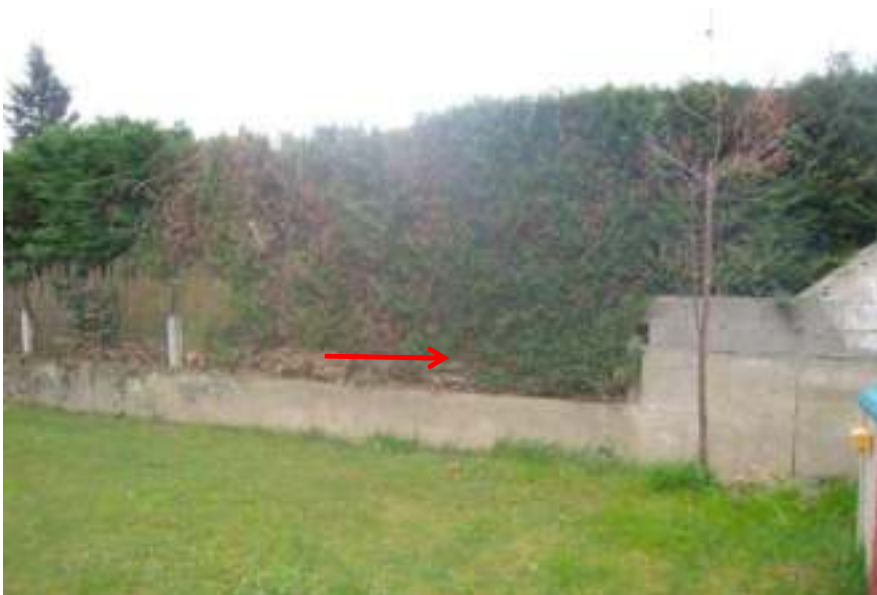
Hydraulique : PHE Ousse amont pont

Commentaires : Débordements sur le pont côté Bizanos

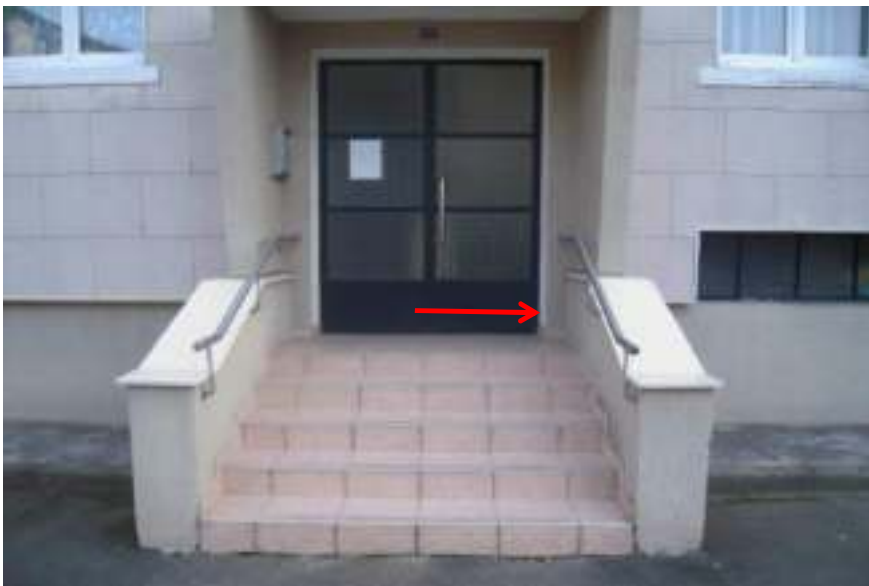
Hydraulique : Débordements d'amont

Commentaires : Niveau bien plus haut que toutes les autres laisses du secteur, y compris en amont. **Non retenue pour le calage.**

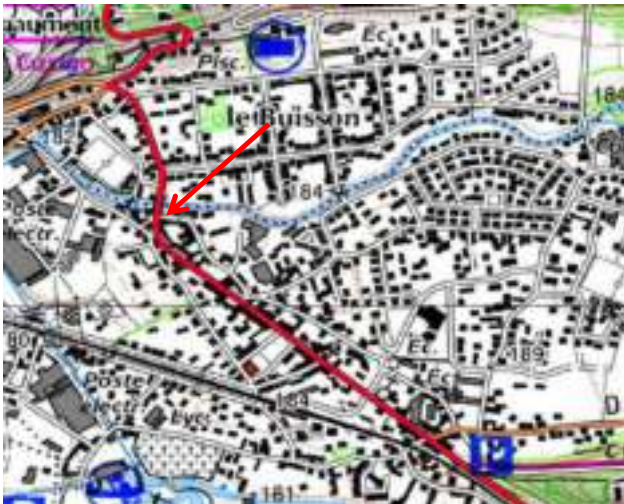
Hydraulique : Débordements d'amont depuis garage Imel

Commentaires : Pas de débordements directs de l'ousse - vidange de la rue vers l'Ousse  
par propriété n° 1  
déjà inondé en 1978 mais moins haut

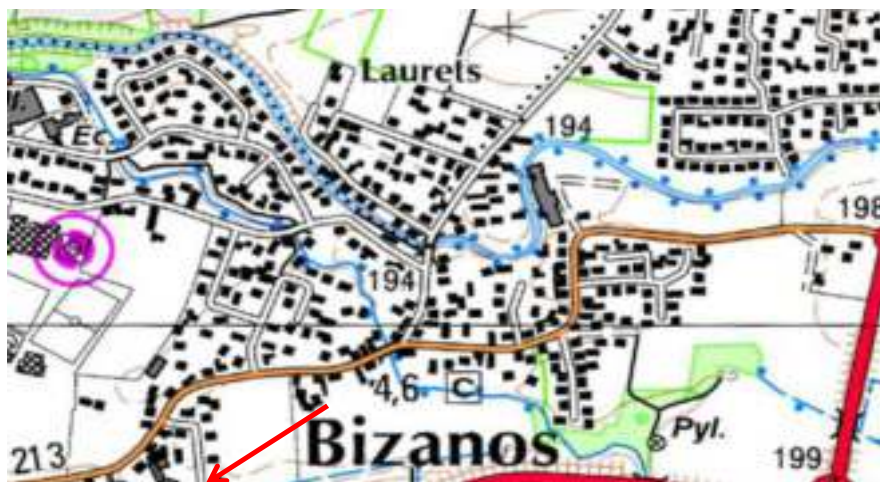
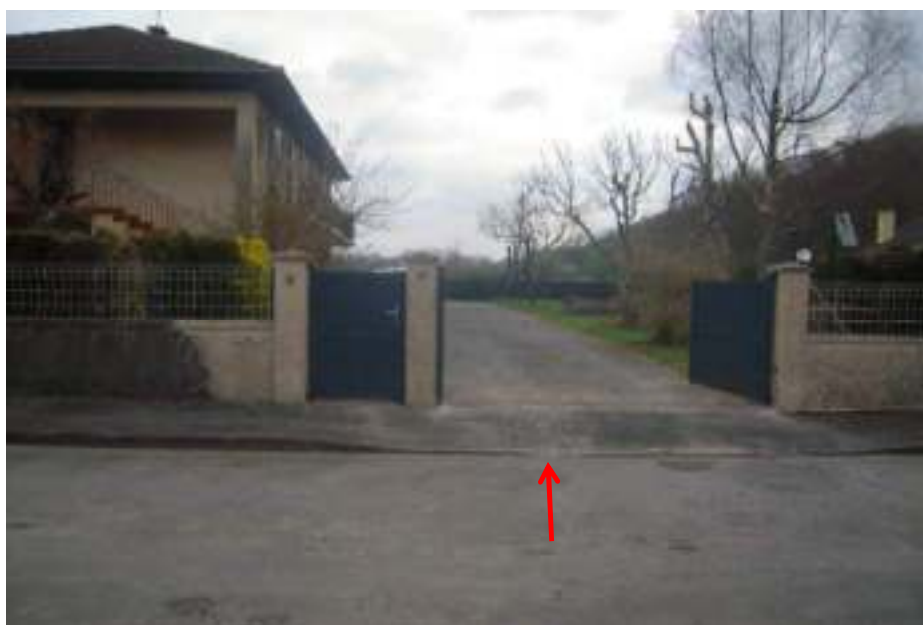
Hydraulique : Débordements de l'Arriou Merdé via la Houn de Moussu

Commentaires : Maison riveraine du ruisseau côté aval inondée

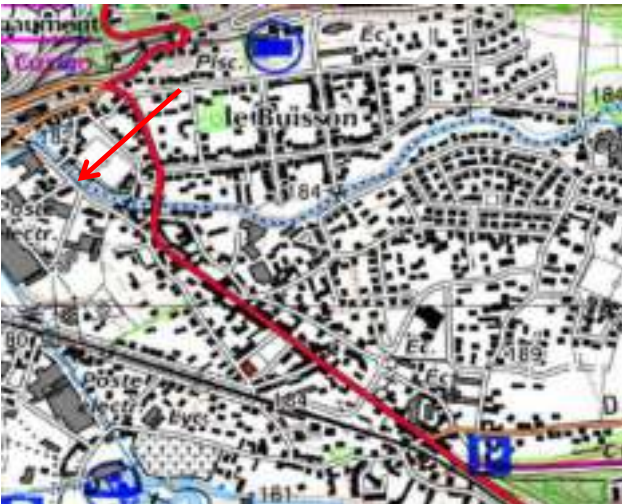
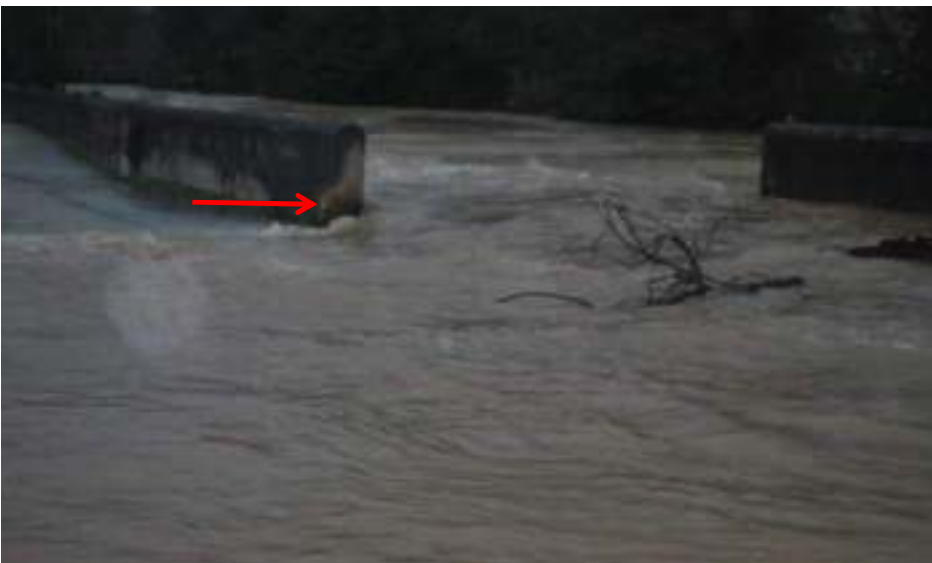
Hydraulique : PHE Ousse - débordements vers la zone industrielle de Pau (Dehousse, etc.)

Commentaires : Niveau des débordements principaux vers Pau

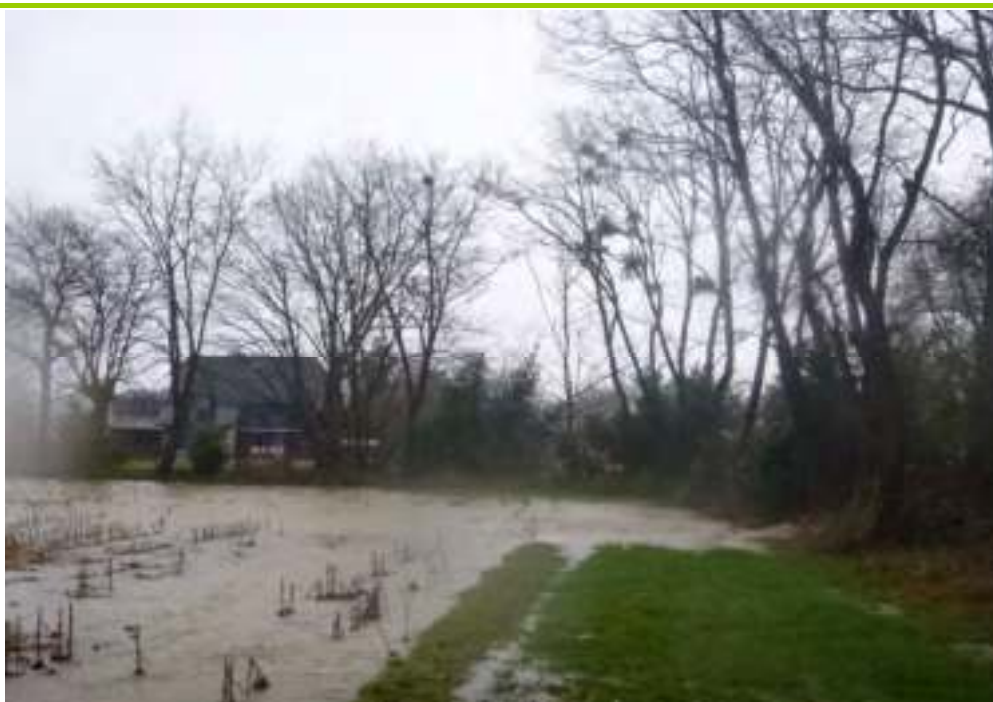
Cours d'eau Arriou Merdé  
Commune Bizanos  
Site Brèche Impasse Maréchal Foch

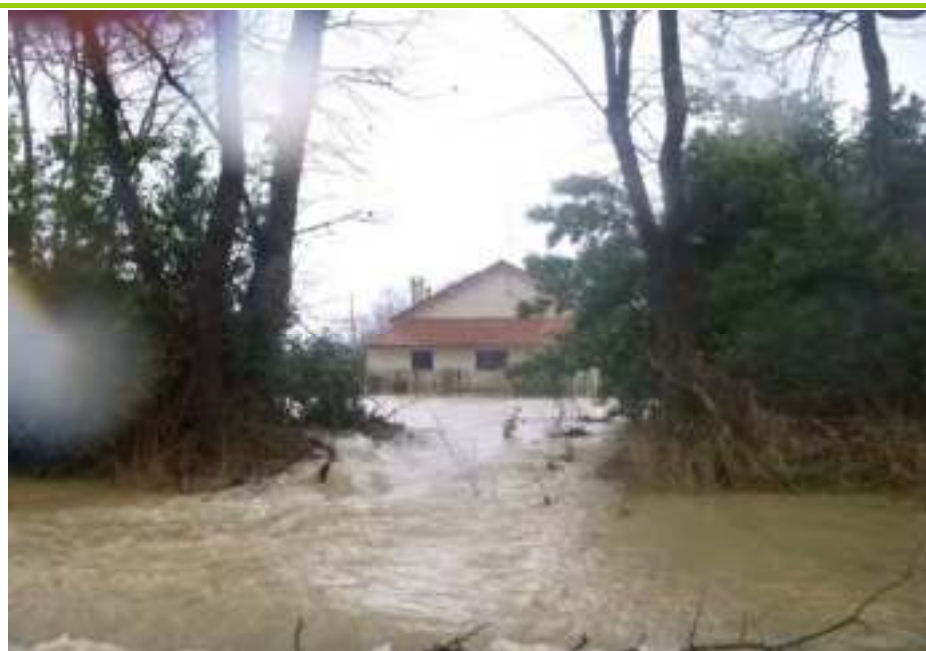
Cours d'eau Arriou Merdé  
Commune Bizanos  
Site Brèche Impasse Maréchal Foch

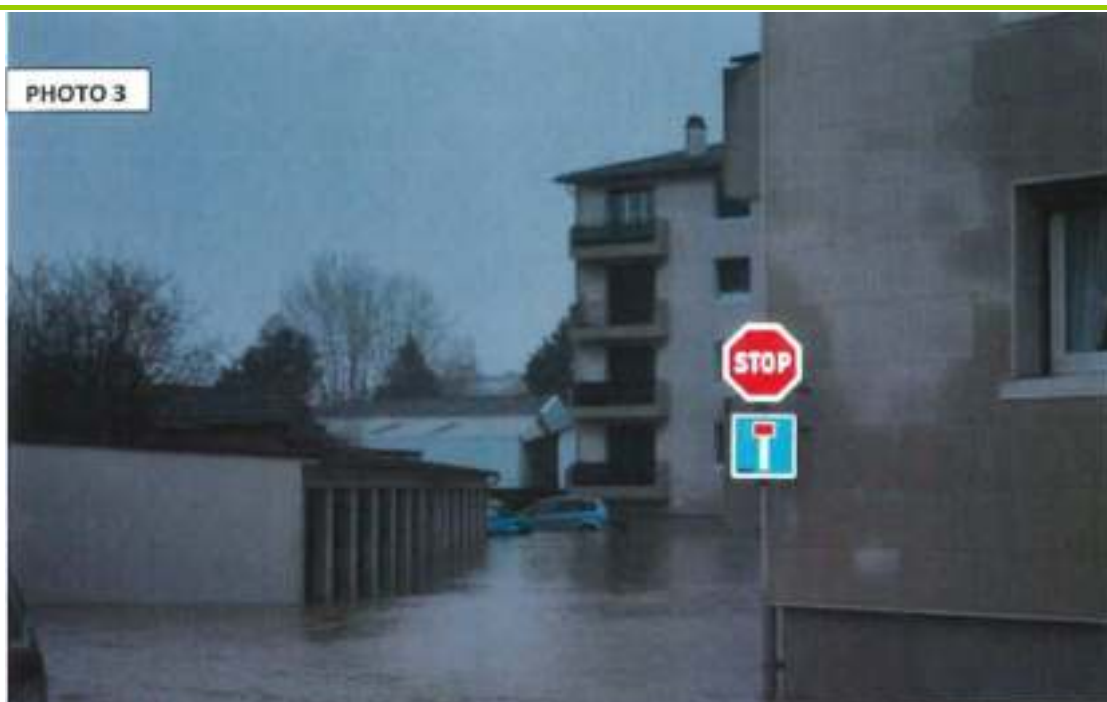
Cours d'eau Ousse  
Commune Bizanos  
Site Avenues des Lavandières

Date 25/01/2014  
Vue depuis : Rive gauche aval  
Source Commune

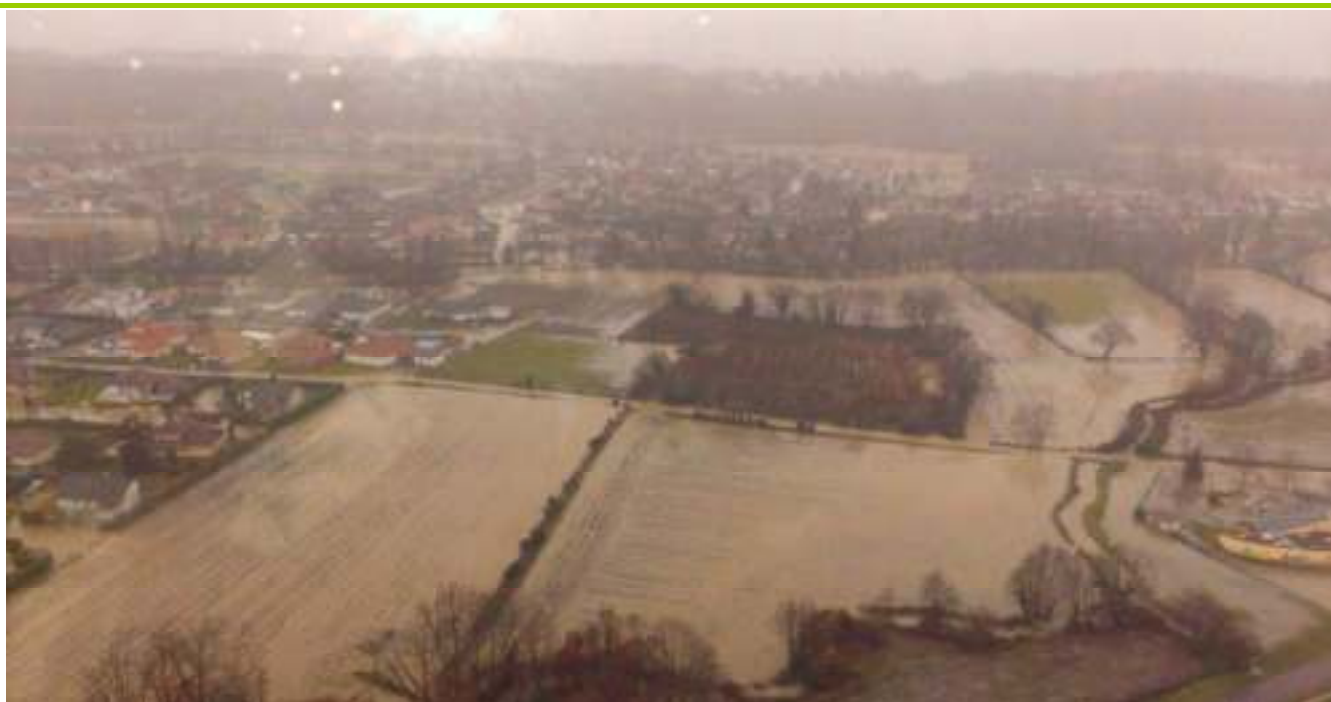
Cours d'eau Ousse  
Commune Bizanos  
Site Carrefour rocade

Date 25/01/2014  
Vue depuis : Hélicoptère  
Source SDIS 64

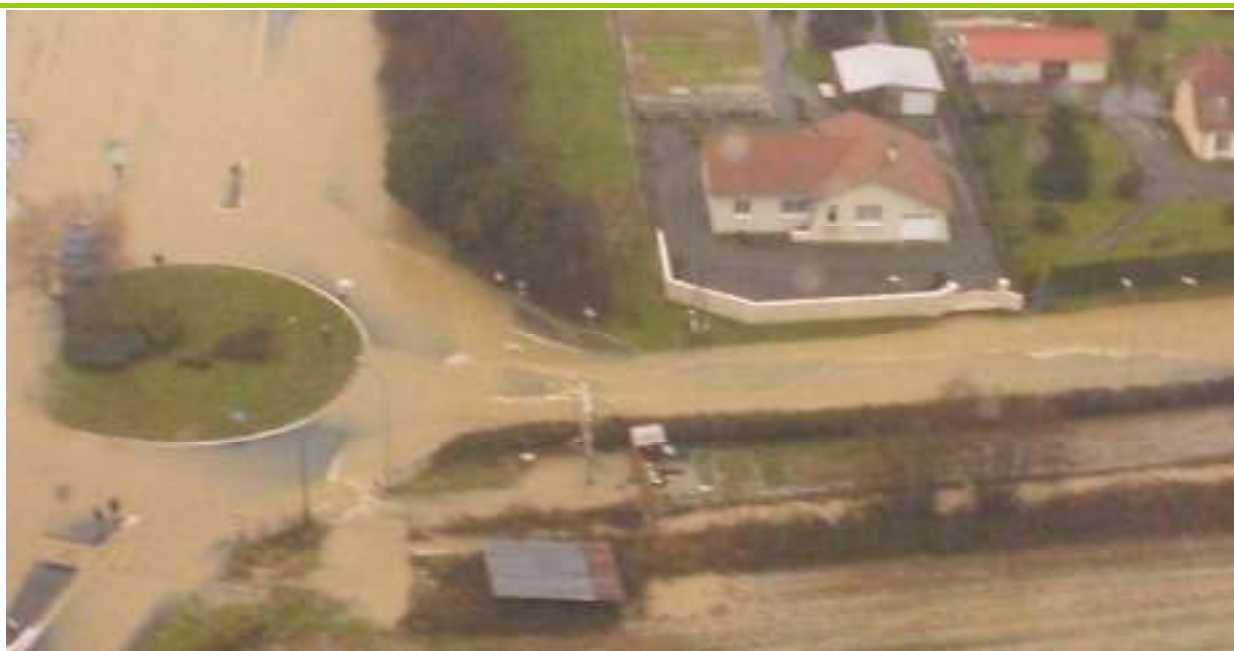
Cours d'eau Ousse  
Commune Bizanos  
Site Avenues des Lavandières

Date 25/01/2014  
Vue depuis : Hélicoptère  
Source SDIS 64

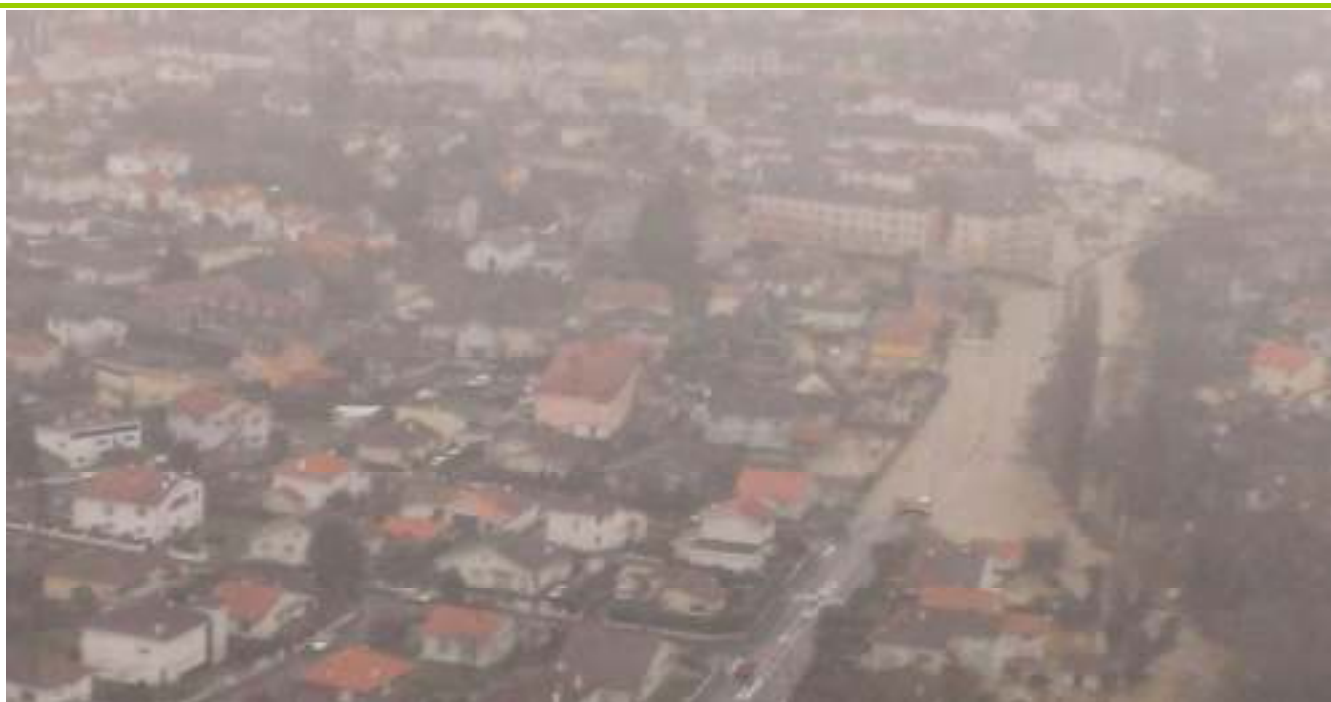
Cours d'eau Ousse  
Commune Bizanos  
Site Avenues des Lavandières

Date 25/01/2014  
Vue depuis : Hélicoptère  
Source SDIS 64

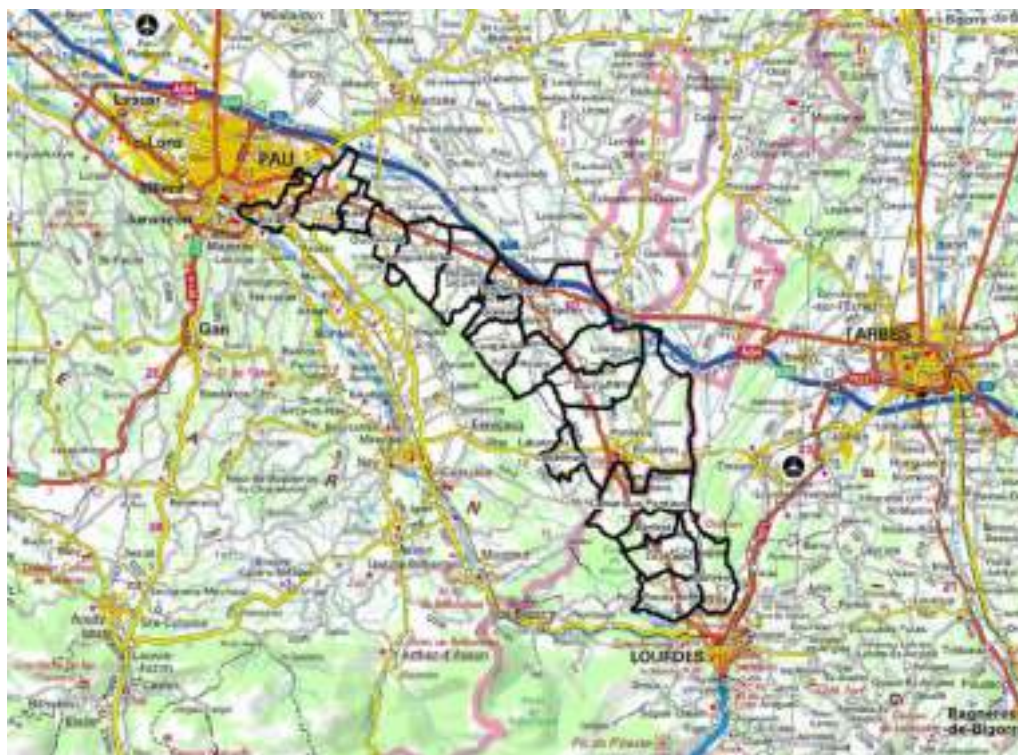
Figure 1 : Communes de la zone d'étude

- Bartrès, Poueyferré, Loubajac, Barlest et Lamarque-Pontacq dans le département des Hautes Pyrénées (65) ;
- Pontacq, Barzun, Livron, Espoey, Gomer, Soumoulou, Nousty, Artigueloutan, Ousse, Lée, Idron, Bizanos et Pau dans le département des Pyrénées-Atlantiques (64).
- Labatmale, Hours et Lucgarrier sont concernées uniquement par des affluents de l'Ousse.

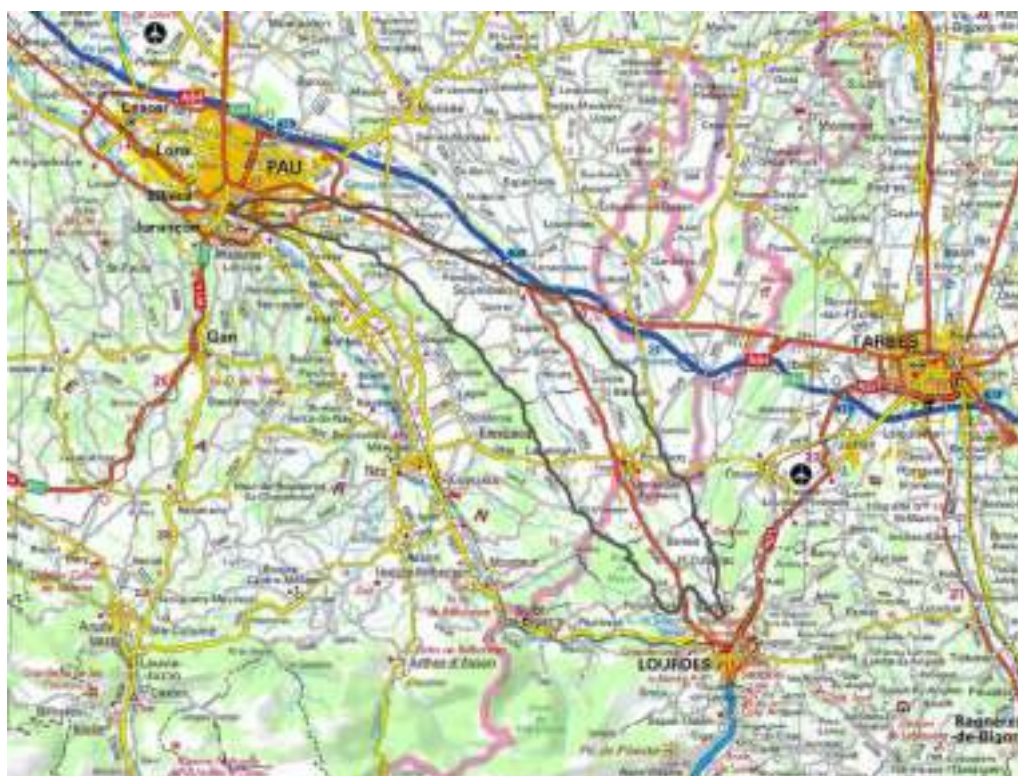
Figure 2 : Bassin versant de l'Ousse

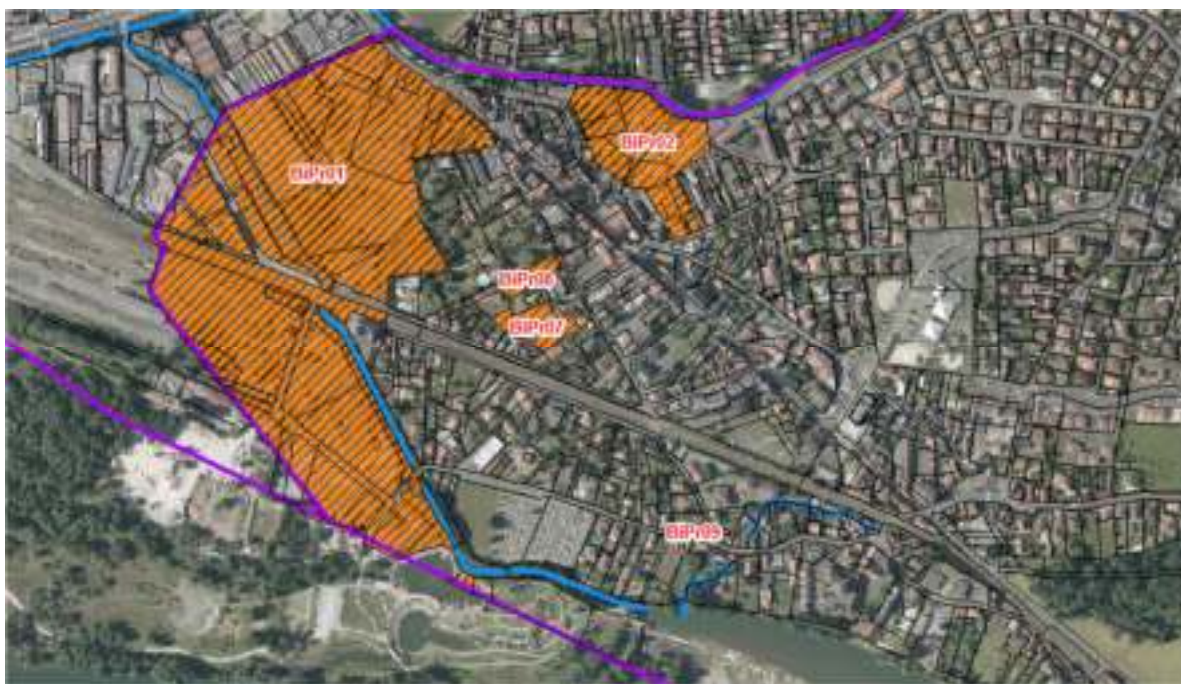
Figure 4 : Projets d'aménagements communaux à Bizanos Ouest

1. Rives du Gave, entre Ousse et canal Heïd ;
2. Ancienne blanchisserie Elis rue Pasteur ;
3. Terrain Badiolle/Roques, rue du Maréchal Foch ;
4. Terrain Badiolle, avenue de la République ;
5. Terrain Casanabe, chemin des cambets ;
6. Quartier Augas Cambets ;
7. Quartier de l'Avenir ;
8. Quartier de l'Avenir : nouvelle construction pour un logement en fond de parcelle ;
9. Le bâtiment multi-accueil sera libéré en septembre (activité transférée à l'espace Balavoine)
10. Projet d'Ecoquartier dans les terrains proches du complexe sportif.

Les projets BiPr01 et BiPr03 sont situés en majorité sur une zone 2AU dans le PLU actuel. Les autres projets sont en zones urbanisées ou naturelles.
