Etude de l'aléa inondation de  
l'Ousse et cartographie des  
zones inondables entre  
Artigueloutan et Bizanos

# Note de présentation Commune de Bizanos

# NOTE DE PRESENTATION DES ALEAS POUR LES CRUES DE L'OUSSE

Intitulé du projet : Plan de Prévention du Risque Inondation – aléas et enjeux pour les crues de l'Ousse et ses principaux affluents

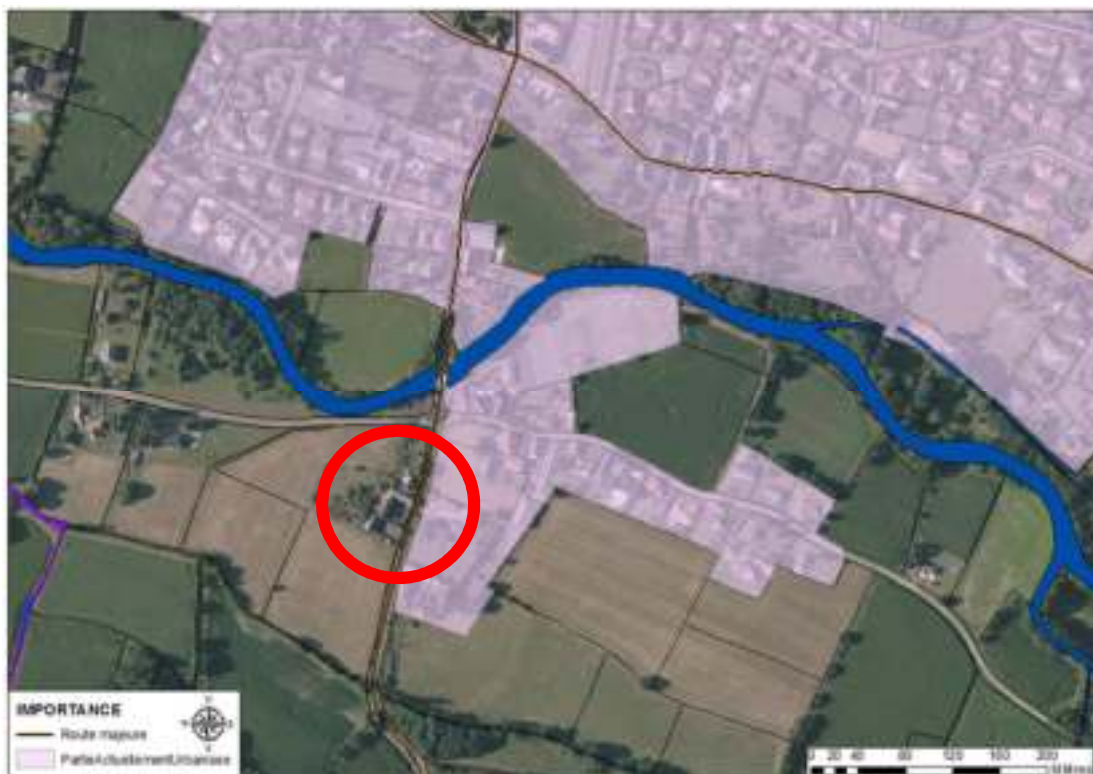
Figure 6 : habitation non incluse dans la PAU car isolée par la RD 938 à Ousse

Les limites retenues par la DDTM sont une route départementale ou nationale et les cours d'eau (canaux de moulins non inclus). Les bâtiments agricoles isolés ne sont pas comptabilisés pour ce minimum de 5 bâtiments.

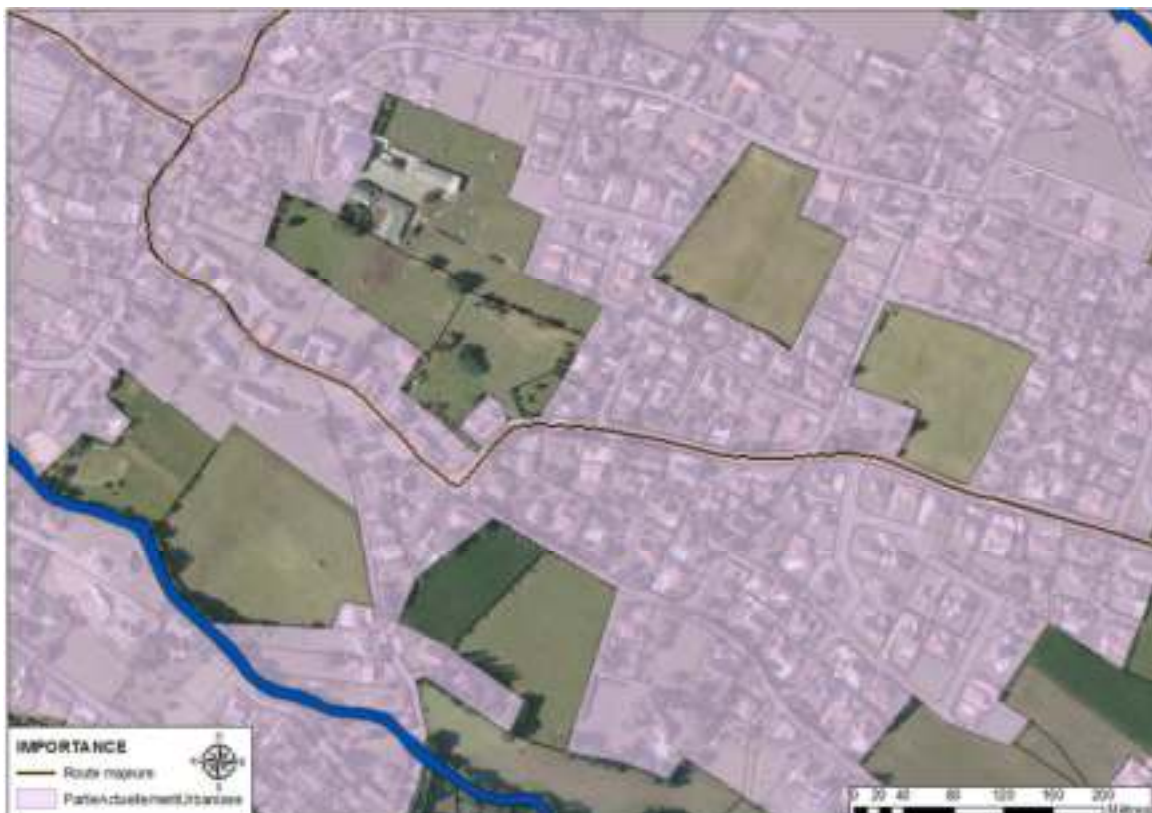
Figure 7 : exemple de parcelle agricole non incluse dans la PAU à Idron

Les grandes zones naturelles ou agricoles dans les bourgs n'ont pas été incluses si elles constituaient une parcelle propre ou si les bâtiments étaient à usage agricole.

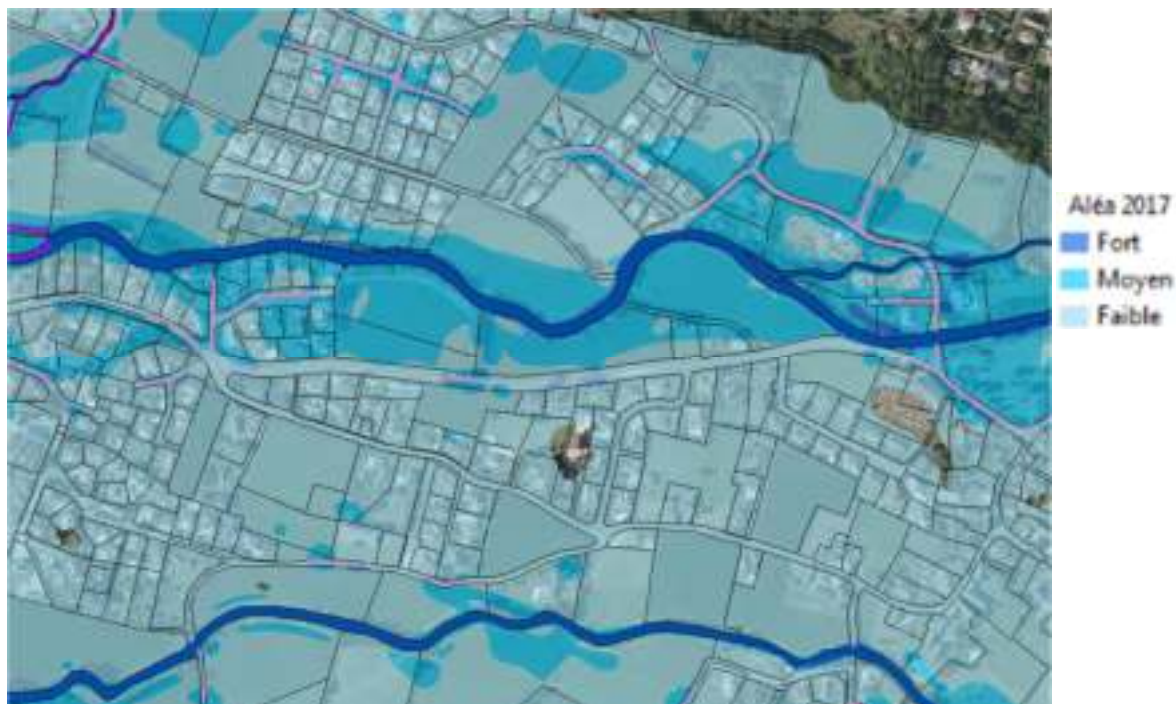
- La P.A.U. ;
- Les routes majeures (départementale, nationale et autoroute). Seules les premières sont présentes dans la zone d'étude.
- Les tronçons de voirie pouvant rendre une parcelle inaccessible (si hauteur  $> 0.5$  m ou vitesse  $> 0.5$  m/s, soit un aléa moyen ou faible).

Figure 9 : Détermination des tronçons de voirie sensibles à l'aléa inondation

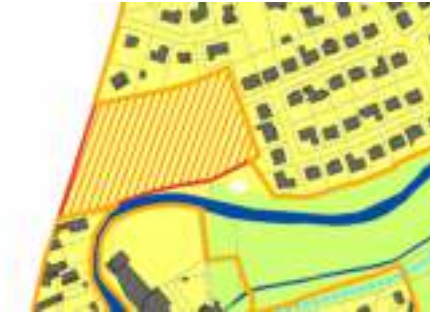
Extrait de la carte des enjeux

Dans certains cas, pour prendre en compte des éléments de contexte locaux, le principe énoncé au 2.2.2 peut être aménagé de manière à permettre une urbanisation limitée en zone d'aléa faible, toujours en garantissant un espace d'expansion de crue aux cours d'eau. Ces projets doivent être situés en continuité de la zone urbanisée.

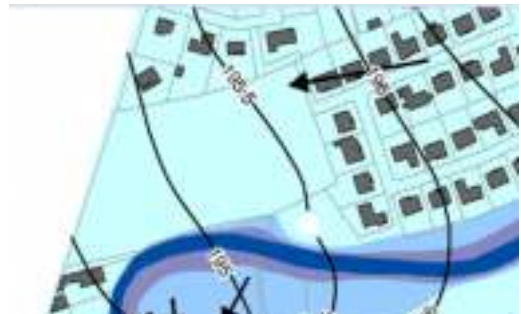
Extrait de la carte d'aléas

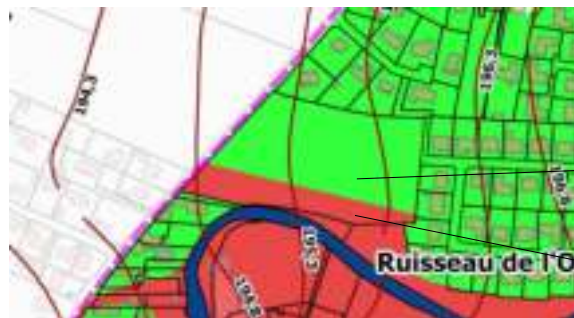
Extrait de la carte réglementaire

Zone en aléa faible ouverte à l'urbanisation
