# COMMUNE DE BERNAC-DEBAT

## Plan de Prévention des Risques naturels prévisibles (P.P.R.)

## **ANNEXE technique** **du Rapport de Présentation**

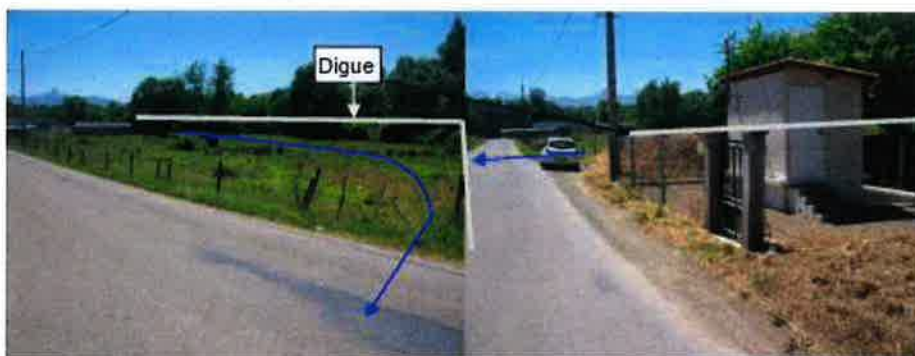
Lors de fortes crues, l'Adour déborde à partir du seuil OH13 et s'écoule sur les parcelles agricoles vers le Nord en rive droite. Un problème provient d'une digue qui a été créée en aval de la zone de débordements, constituant un piège avec la route D16. Une lame d'eau de 40-50 cm de hauteur finit par franchir la route créant une submersion de la route et des champs situés à l'Est de la D16 pendant plusieurs jours. Le retour vers l'Adour y est difficile notamment ralenti par la digue de protection de la commune de Salles-Adour. Cela se produit tous les ans voire plusieurs fois par an. Il y a 20 ans, l'Adour ne sortait jamais de son lit à cet endroit.

Figure 48 : Zone de débordement de l'Adour sur Bernac-Debat

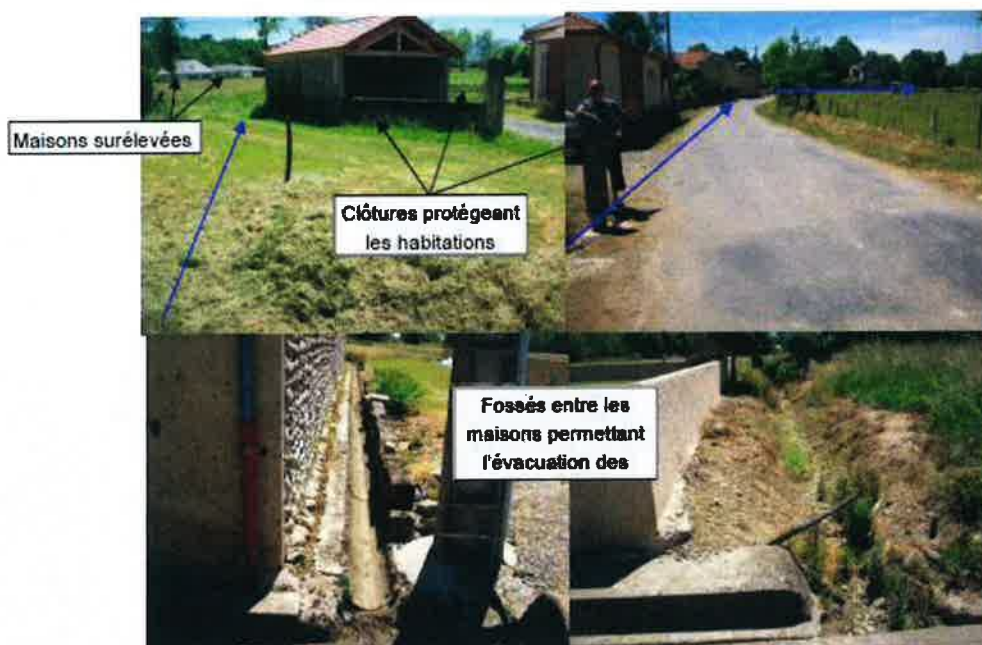
Le ruisseau le Bouey s'écoule en pied de coteau puis conflue à la branche orientale de l'Alaric. Il présente une zone de débordement assez plane en amont de la D508 (zone bleutée sur le ruisseau le Bouey). Lorsque le cours d'eau sort de son lit, il s'étale sur une zone étendue avec une hauteur d'eau faible. Les maisons dans ce secteur sont surélevées de 30 cm au moins et les garages en sous-sol sont interdits, y compris en rive gauche où les eaux ne sortent pas a priori. Les maisons coincées dans la zone de débordement n'ont jamais été impactées par la montée des eaux car elles ont toutes une clôture en dur qui les protège de la montée des eaux. Elles peuvent donc se retrouver encerclées par les eaux. Des fossés ont été volontairement laissés entre les maisons pour les évacuer.

Figure 49 : Zone de débordement du ruisseau le Bouey à Bernac-Debat

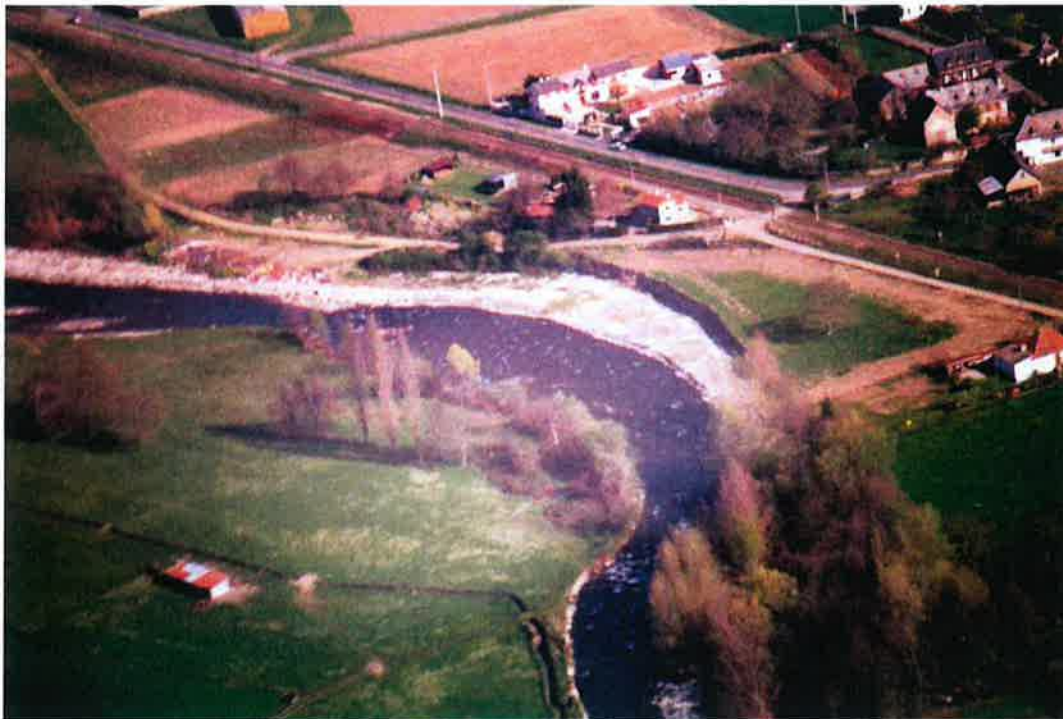
Les érosions de berges ne sont généralement pas traitées quand le lit est encaissé. Certains secteurs à enjeux ont, cependant, fait l'objet de travaux importants comme, la berge rive droite de l'Adour face à la gare à Ordizan où la crue de 1992 avait emporté une partie de la rive menaçant la maison du gardien, un chemin et à terme, la voie ferrée. La mise en place d'épis et le talutage de la berge au niveau précédant la crue ont été réalisés en 1994 et étaient destinés à stopper l'érosion et à protéger les enjeux. Cf. photo ci-dessous

Figure 67 : Ordizan, face à la gare, après la crue de 1992 (Source : SIMA)

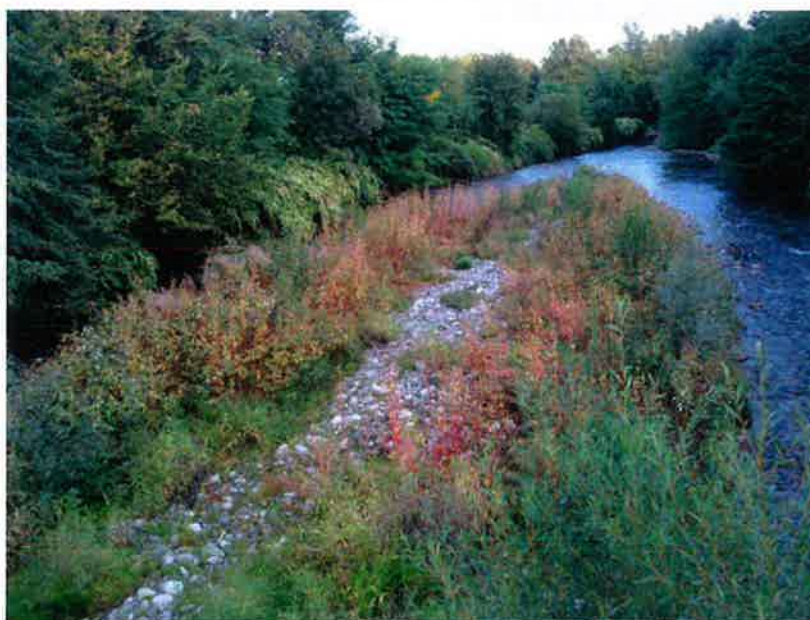
Au pont de Momères, l'incision est relativement faible (0,30 m) et il est vraisemblable que la mesure de 2012 se situe dans une tendance à l'exhaussement du lit que traduit la formation d'un atterrissement important au niveau de l'ouvrage. L'atterrissement sépare le lit d'été de l'Adour en deux bras (photo n°1). Il est par ailleurs en cours de végétalisation (saules et peupliers arbustifs).

Figure 70 : atterrissement en aval du pont de Momères dans l'axe de l'arche central

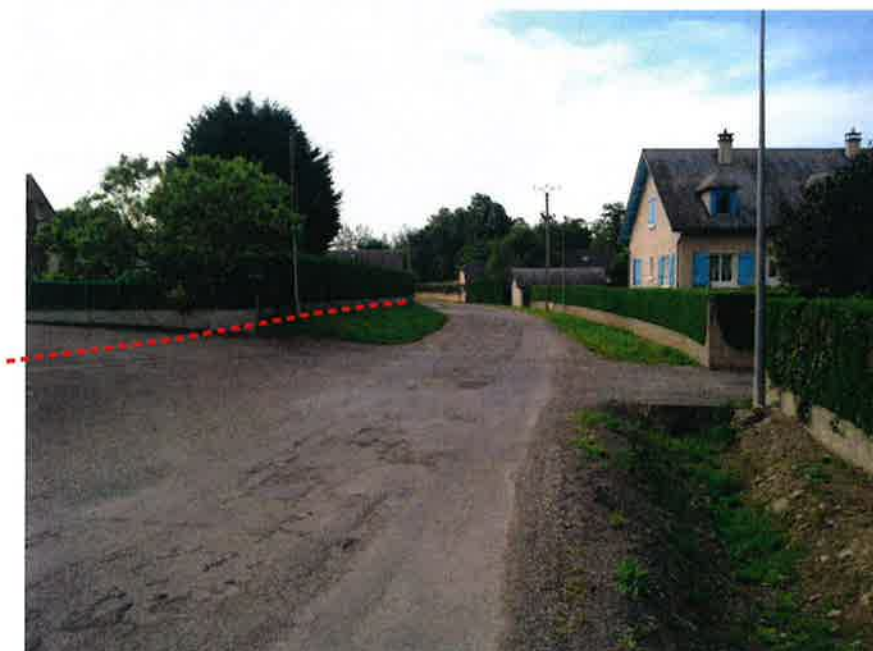
- **En rive gauche**, la limite du lit majeur se situe au niveau de la rue desservant le quartier Broquères. Le talus d'environ 1 m de hauteur est parfaitement visible soit en contrebas soit en contre-haut de la rue. Le lit majeur est ici cloisonné par une ligne de haut fond séparant 2 chenaux. Il est à noter que sur le secteur, la limite d'encaissant de la CIZI ne correspond pas à une limite morphologique concrète et est décalée de 140 m environ du talus.

Figure 72: talus du lit majeur (tirets rouges (situation Figure )

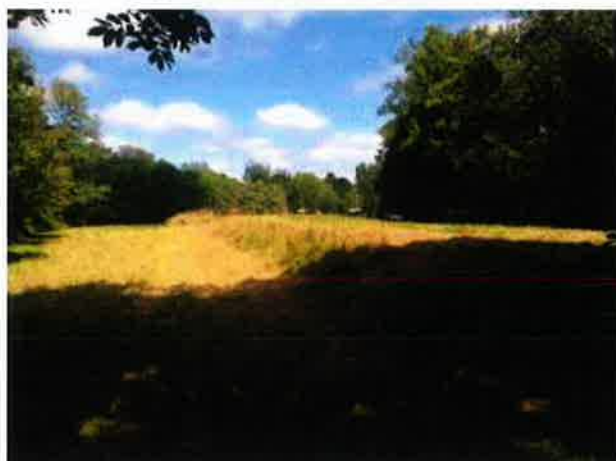
- **En rive droite**, le lit majeur s'ouvre au-delà du méandre bien marqué. Au moins 2 niveaux peuvent être distingués. Le niveau supérieur se situe à l'aval immédiat du passage à niveau et est considéré comme un lit exceptionnel car il domine nettement la majeure partie du lit majeur. L'inondation partielle du lit majeur est rapportée par un témoin avec une incertitude sur la date (1992 ?). Par ailleurs, des problèmes de drainage de part et d'autre du remblai de la voie ferrée ont provoqué des inondations par débordement des fossés au niveau du bâtiment du traiteur. Enfin, le lit moyen est très bien individualisé par un talus très marqué.

Figure 73 : talus lit-moyen- lit majeur

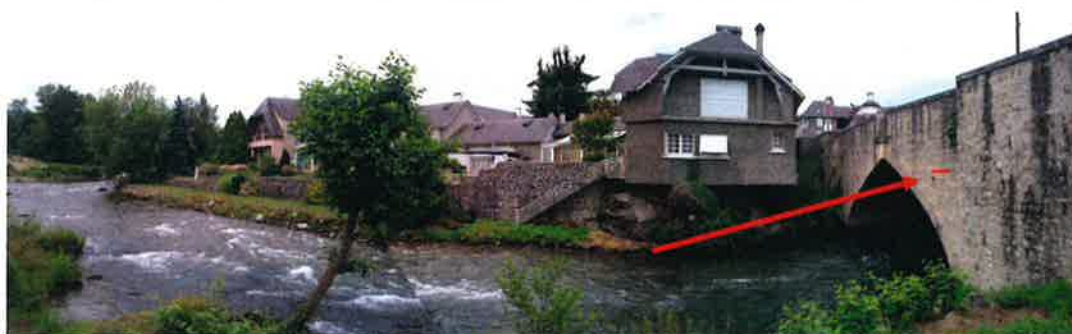
Le repère de la crue de 1875 (cote 435,29 m NGF).sur la face amont du pont de Montgaillard indique que les terrains bâtis en rive gauche sont inondables pour ce niveau de crue avec une hauteur d'eau de l'ordre de 50 cm dans les jardins

Figure 76 : repère de la crue (trait rouge) du 23 juin 1875 ; face amont du pont de Montgaillard

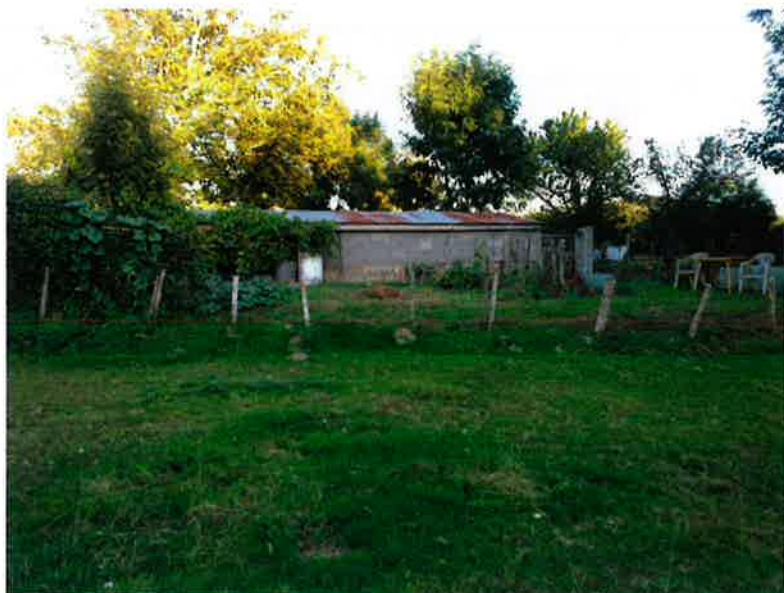
- Dans le méandre des captages, l'extrados du méandre est fixé par un enrochement qui contrecarre l'érosion chronique de la berge. L'importance de la hauteur de la berge (4,50 m à 5 m) rend peu probable le débordement au niveau du dédoublement du talus de la basse terrasse pour une crue centennale équivalente donc à la crue de 1875.
- Par contre, le débordement d'une crue centennale vers l'aval dans le secteur d'effacement du talus de lit majeur est retenue du fait de la cote de la crue de 1992 (période de retour = 20 ans) qui a inondé la salle des fêtes. Le différentiel des cotes terrain entre le secteur de la salle des fêtes et le cœur du bourg (RD 3) est de l'ordre de 0,50 m.
-

Figure 79 : talus limitant le lit majeur « ordinaire » avant son effacement ; hauteur < 0,50 m

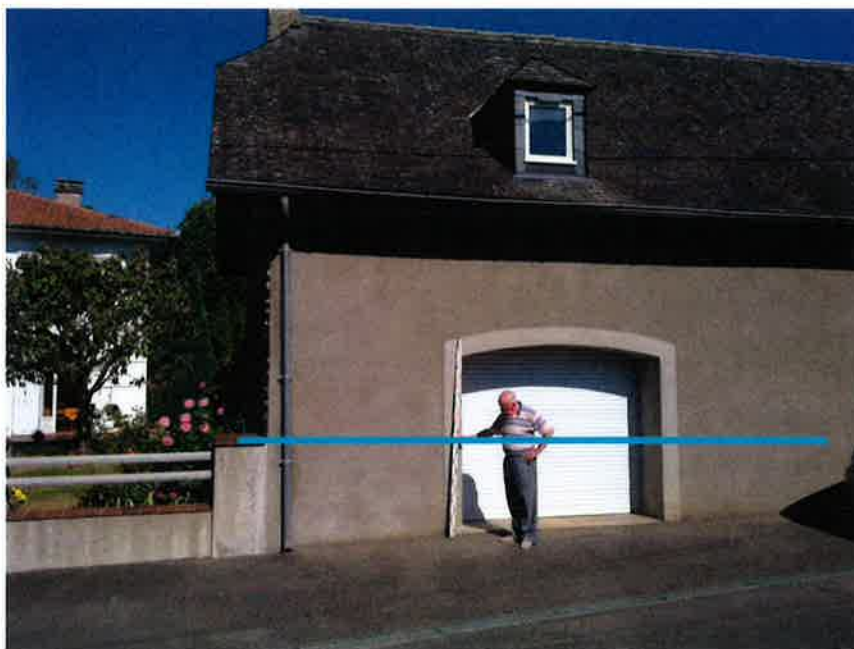
L'enquête de crue a permis de trancher la question en montrant l'existence d'une inondation importante du bourg, avec des hauteurs d'eau de l'ordre de 1 m. Cette inondation est rapportée à l'année 1912 par les différents habitants rencontrés. Cependant, l'analyse des archives communales de l'année 1912 ne signale pas d'inondation du village. De plus, les données hydrométriques ne mentionnent aucune crue notable cette année-là. Il est donc très vraisemblable que l'inondation rapportée par les témoins soit celle de 1875 et qu'une confusion se soit opérée du fait de l'existence de problèmes d'érosion de la berge en aval du pont de Momères conduisant à des travaux dont le projet est évoqué dans une délibération du Conseil Municipal de 1915.

Figure 81 : hauteur probable de l'inondation de 1875 au n°10 rue du Bajet  
la hauteur est celle de l'appui extérieur de l'ancienne fenêtre

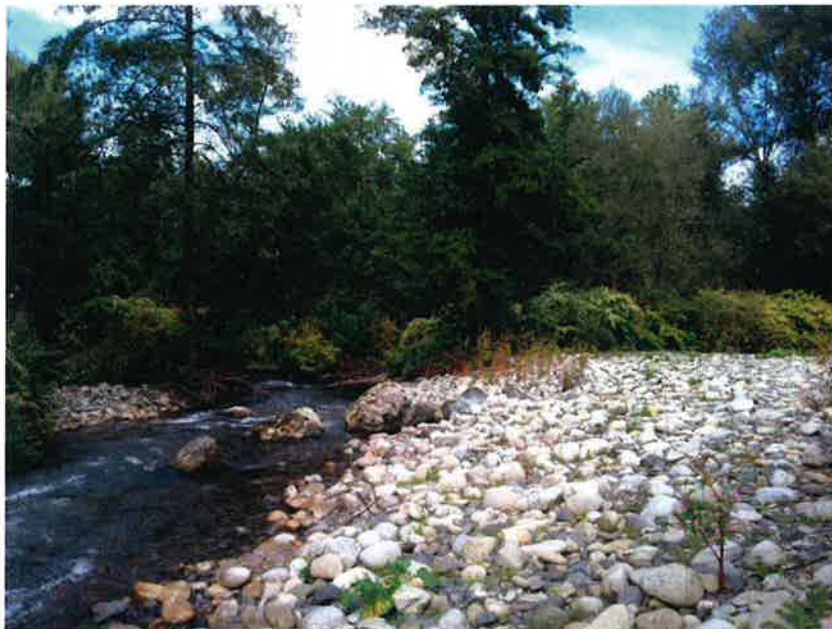
Ce segment est marqué par l'incision du lit déterminée par les extractions de granulats en lit mineur et par l'activité actuelle de production en lit majeur (lac d'Horgues). Il en résulte un accroissement de la hauteur des berges et une instabilité du tracé du lit qui s'exprime notamment par le recouplement progressif du méandre dextre (au niveau de « Las Mazères ») qui transforme le chenal du méandre en chenal de crue (photo n°8).

Figure 82 : Recouplement du méandre de Las Mazères

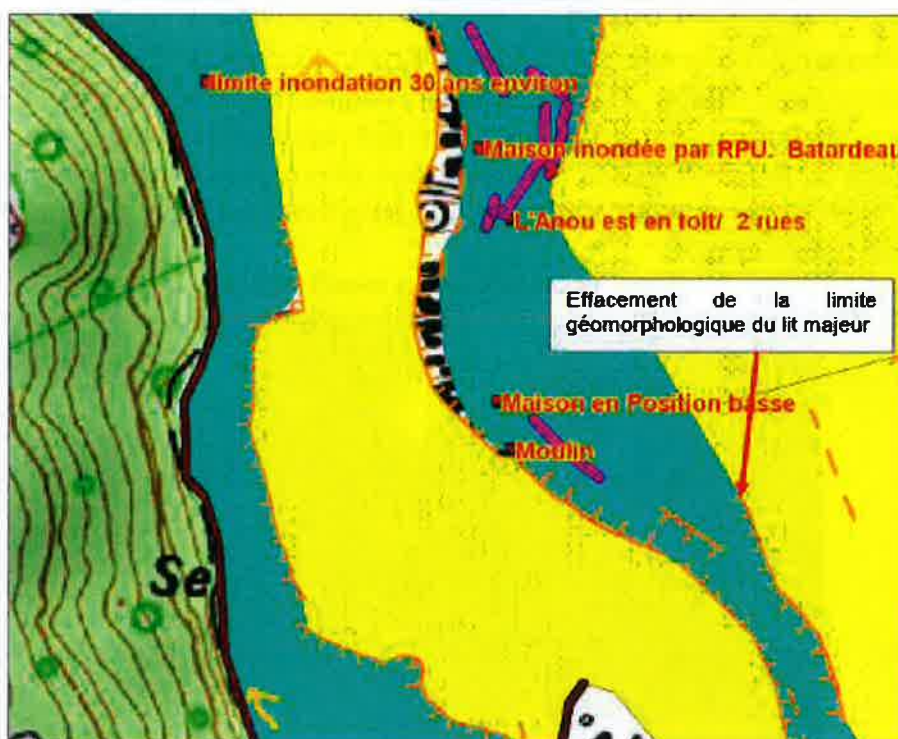
Figure 83 : Le système Gaillette-Anou à Trébons

Dans la traversée de Trébons, le lit de la Gaillette-Anou est localement en « toit » par rapport aux 2 rues riveraines . Cette anomalie est peut être la conséquence d'un aménagement artificiel afin de canaliser le cours d'eau pour l'exploitation de la force hydraulique (moulins). Du point de vue de l'inondabilité, ce contexte est évidemment très contraignant. Les rues latérales correspondent donc à des chenaux d'écoulement en crue, et en particulier la rue à l'ouest (rive gauche) du cours d'eau qui constitue l'axe d'écoulement privilégié. Ainsi lors de la crue de 1939, les écoliers furent évacués de l'ancienne école primaire (Poste actuelle) à dos d'hommes

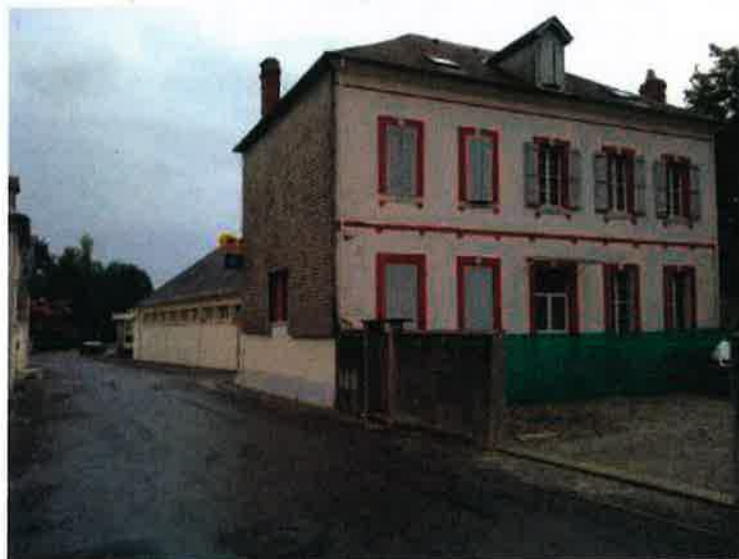
Figure 85 : Ancienne école primaire de Trébons inondée en 1939

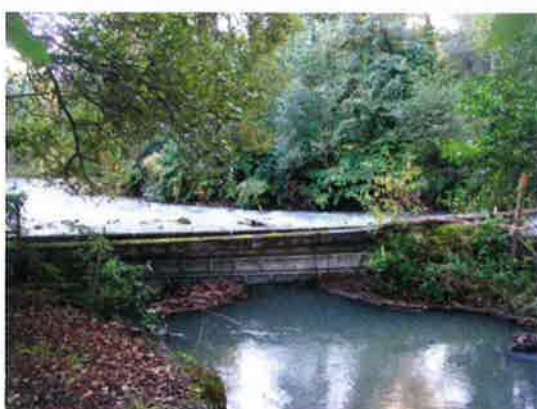
Figure 92 : canal de Salles-Adour
