**PRÉFET  
DE L'ARIÈGE**

# **Plan de Prévention des Risques Naturels de la commune de Saverdun**

## **Note de présentation**

**Dossier approuvé le 19 décembre 2025**

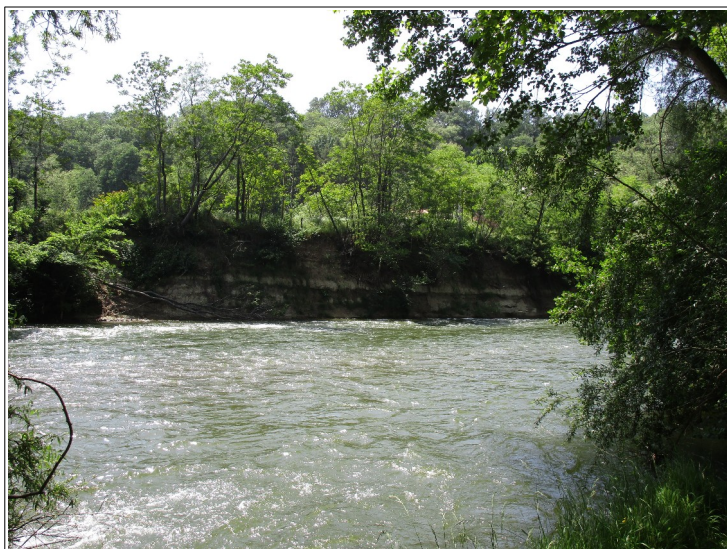
Figure 3.3: érosion de berge à l'amont du bourg de Saverdun.

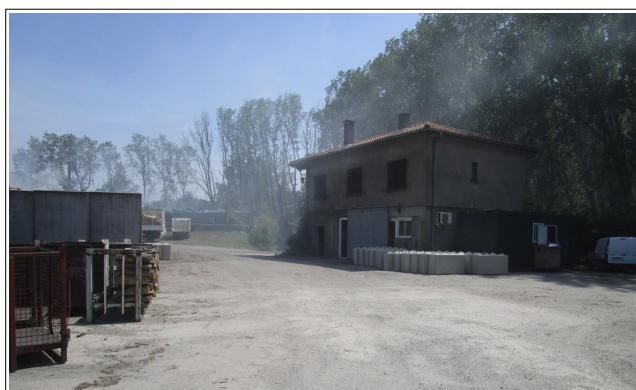
Figure 3.4: site de la charbonnière ; le sommet du merlon encerclant la propriété atteint le premier étage du bâtiment, ce qui permet de juger les hauteurs d'eau.

- La charbonnière située au lieu-dit Les Nauzes, en rive droite de l'Ariège, est aménagée quasiment de niveau avec la rivière. Elle a déjà été inondée à plusieurs reprises, dont en 1996, année pour laquelle nous disposons d'informations sur les hauteurs d'eau enregistrées (jusqu'à 2 mètres d'eau au niveau des installations) (voir § 3.1.2 et [https://www.reperesdecrues.developpement-durable.gouv.fr/recherche/recherche\\_site](https://www.reperesdecrues.developpement-durable.gouv.fr/recherche/recherche_site)). À la suite de cette crue, l'ancien propriétaire de la charbonnière a fait construire un merlon de plusieurs mètres de large et haut d'environ 2,5 mètres isolant la propriété du champ d'inondation. Cet aménagement encercle les installations en formant un point bas qui se remplira sans évacuation possible de l'eau en cas de submersion, comme le montre la modélisation de la crue de 1875 (étude ISL de 2019). Cette dernière fait en effet apparaître une élévation du champ d'inondation par-dessus le merlon pour le scénario de la crue de 1875.

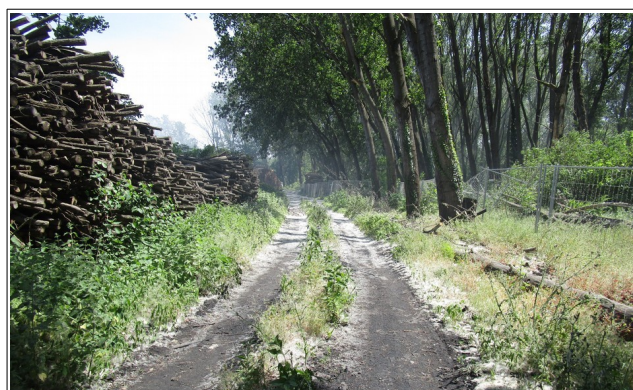
Figure 3.5: merlon encerclant le site de production de la charbonnière (chemin et terrain de part et d'autre).

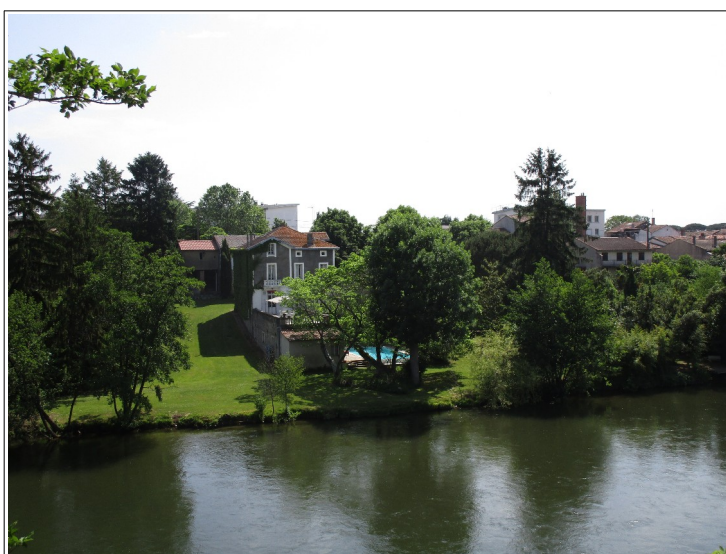
Figure 3.8: propriété inondable en rive droite de l'Ariège, à l'aval du pont de la RD14.

- En rive droite de l'Ariège, une propriété empiète dans le champ d'inondation de la rivière, avec une piscine aménagée au sein de la zone inondable (piscine déjà envahie par la rivière en crue). La modélisation de la crue de 1875 englobe une partie de la maison de cette propriété.

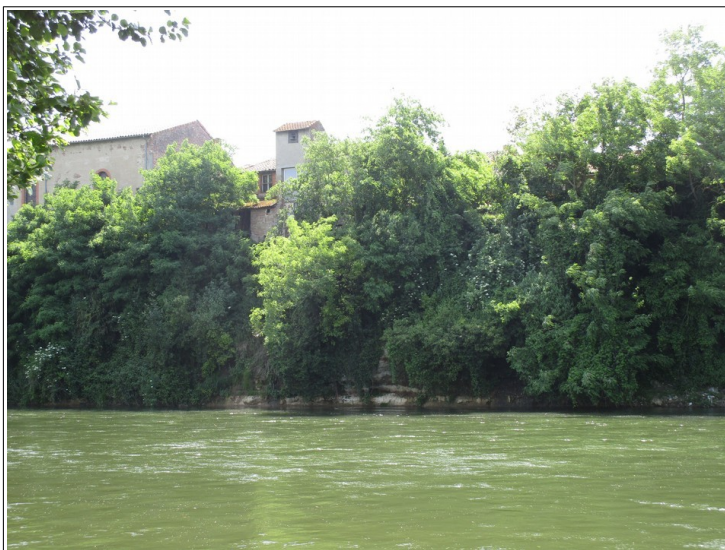
Figure 3.9: rive gauche de l'Ariège au droit du bourg ancien soumise à l'érosion.

- A l'aval immédiat du pont de la RD 14, la rive gauche de l'Ariège est largement plus haute que la rive droite. La rivière ne peut pas l'atteindre. Par contre, elle peut remonter dans la petite vallée encaissée du ruisseau de Lansonne. À partir du temple, la rive gauche constituée d'un talus vertical de plusieurs mètres de hauteur est très fragile. Elle s'éboule régulièrement ce qui a entraîné une forte régression jusqu'aux premières maisons. Le phénomène de régression a quasiment atteint les façades de certaines d'entre elles, ainsi que le temple, ce qui constitue une grave menace pour la pérennité de ces constructions.

Il n'est pas vraiment possible de se prononcer sur le pourcentage de responsabilité de la rivière dans ce mécanisme d'érosion de berge, car, d'après des habitants, il semble que le phénomène réponde également à des venues d'eau souterraines et / ou à des infiltrations et / ou à des rejets d'eau qui jouent probablement un rôle non négligeable dans la déstabilisation du terrain.

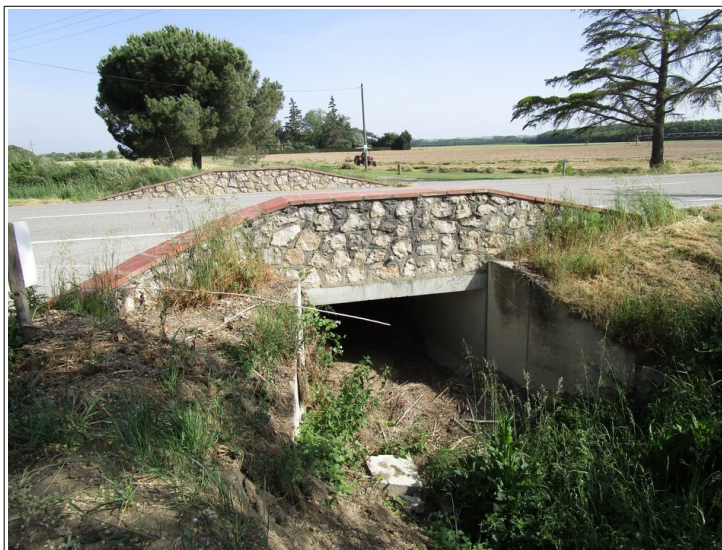
Figure 3.12: ouvrage hydraulique de la Galage sous la RD14 ; on notera sa faible ouverture.

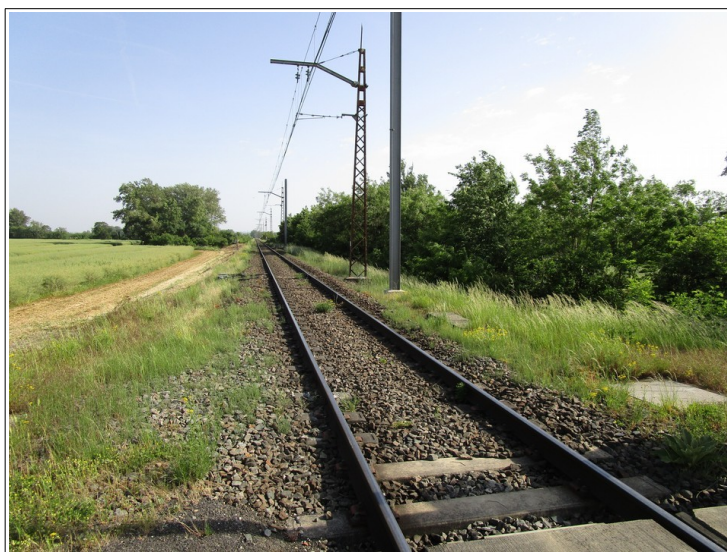
Figure 3.13: voie ferrée en remblai contenant le champ d'inondation du Crieu (à gauche sur la photo).

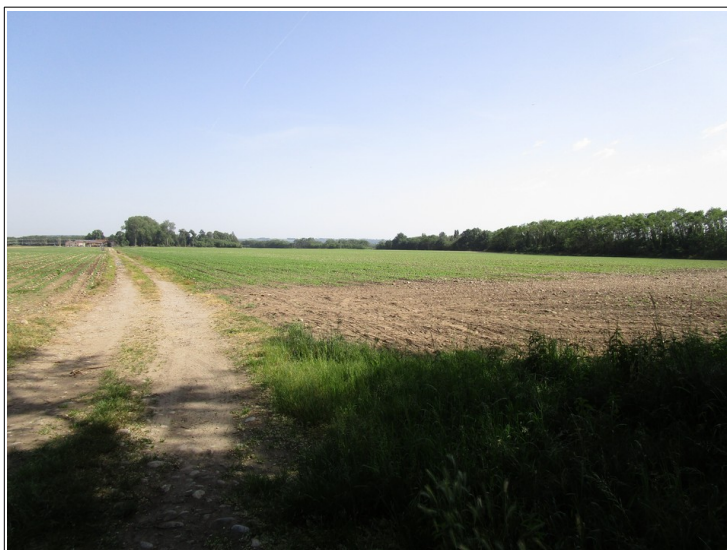
Figure 3.14: vue générale de la plaine inondable par le Crieu et la Galage ; la topographie est plane et les variations de niveau sont quasiment imperceptibles à l'œil nu.

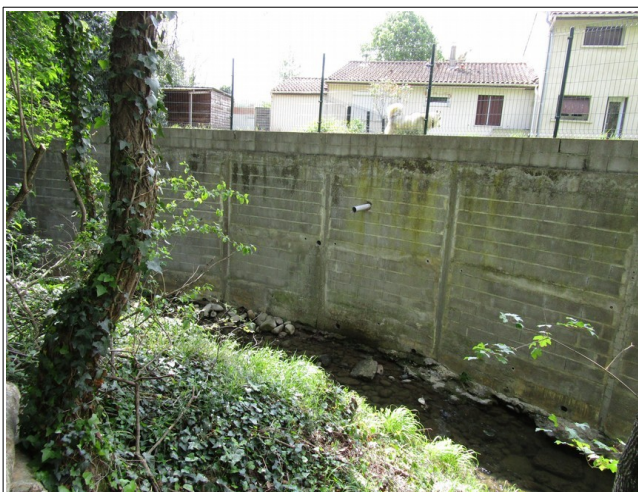
Figure 3.20: confortement de la rive gauche du ruisseau de Lansonne au lieu-dit la Sarraillère ; une déstabilisation de l'ouvrage n'est pas à exclure.

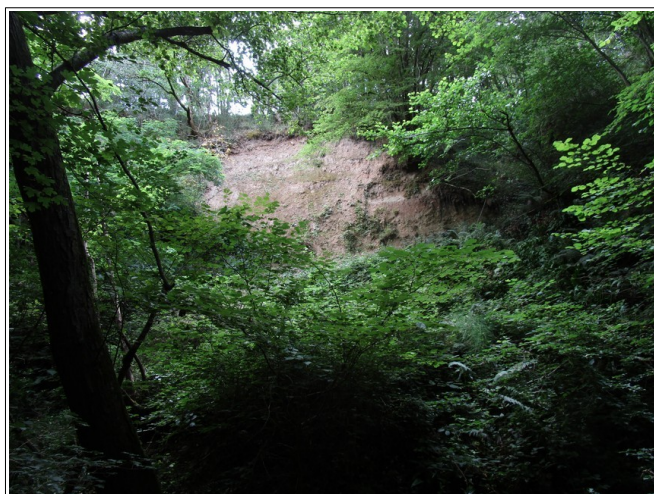
Figure 3.32: glissement de terrain dans la combe du ruisseau de Quatre-Recs (transport solide potentiel).

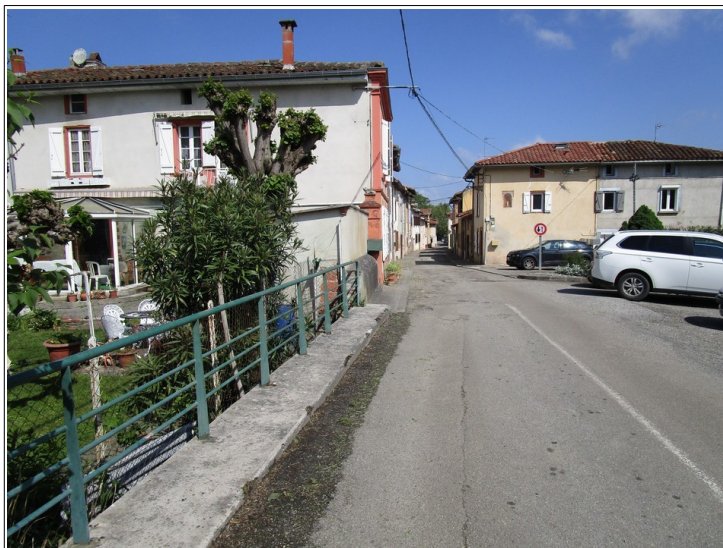
Figure 3.34: débouché d'une combe dans le quartier de Sainte-Colombe. La combe est busée sous la propriété à gauche de la photo ; elle peut l'inonder ainsi que la route.

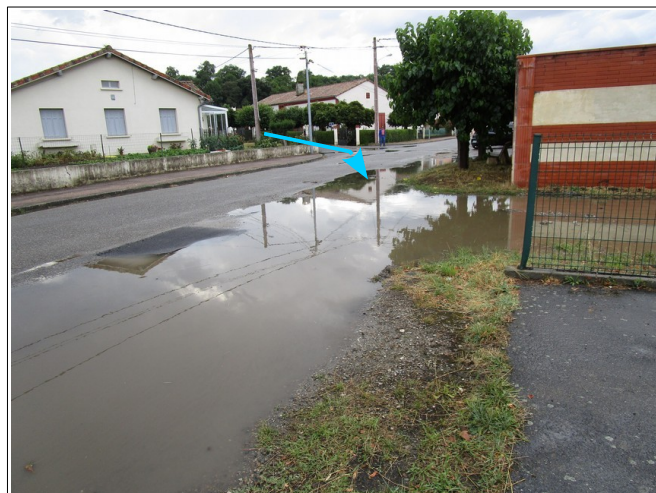
*Figure 3.40: avenue de la Gare partiellement inondée à la suite d'une forte pluie de courte durée. L'eau provenait en grande partie de la rue Fount-Marsal située en arrière plan.*

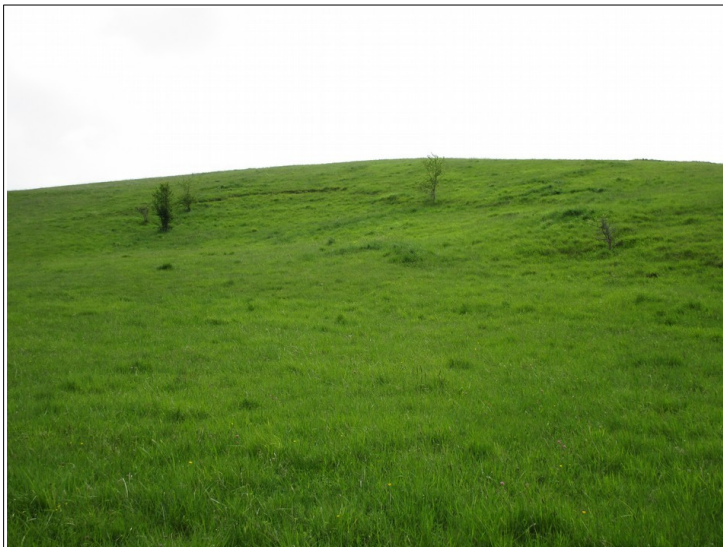
*Figure 3.42: glissement de terrain en rive droite de la combe du ruisseau de Pauliac.*

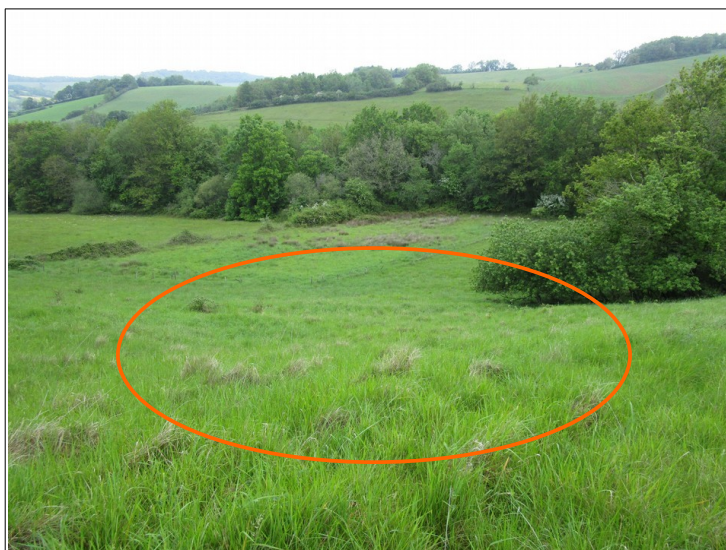
*Figure 3.43: fluage sur un terrain en rive gauche de la combe du ruisseau de Caillau.*

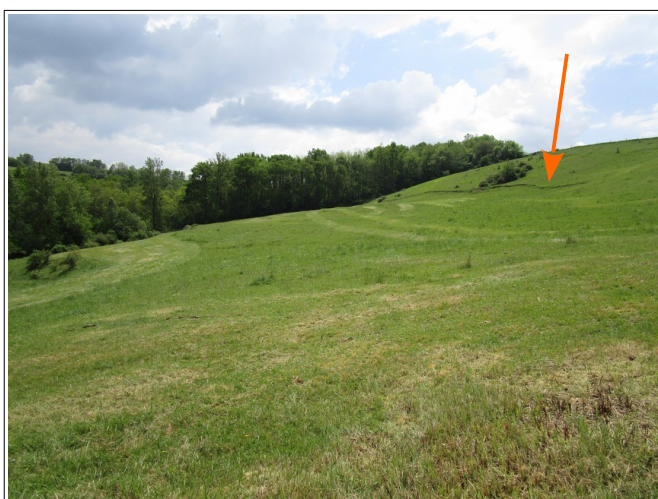
Figure 3.44: vue générale d'un des glissements de terrain en rive gauche de la combe du ruisseau de l'Embout (phénomène le plus important) ; on distingue bien la zone d'arrachement (flèche orange).

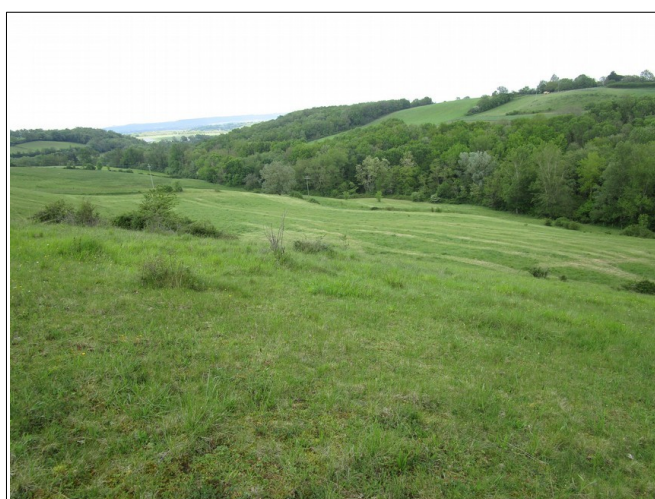
Figure 3.45: même glissement de terrain vu de l'amont ; on notera les déformations infligées au terrain.

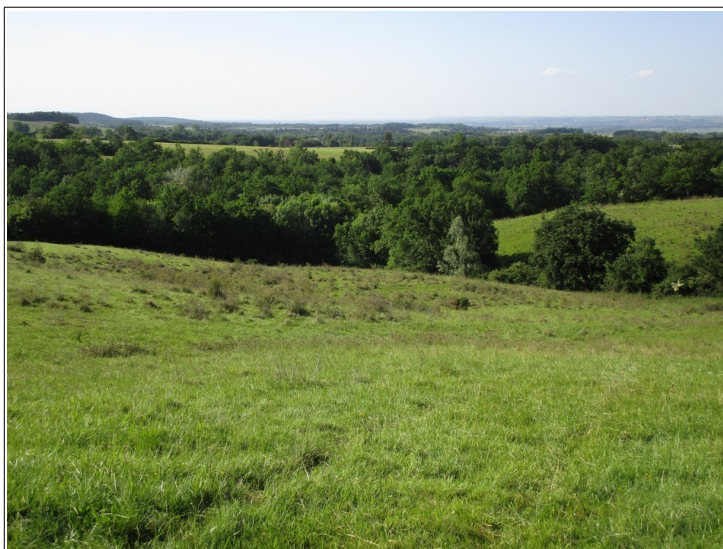
Figure 3.48: fort fluage sur un terrain du lieu-dit Chiquel ; on notera les déformations de la surface du sol.

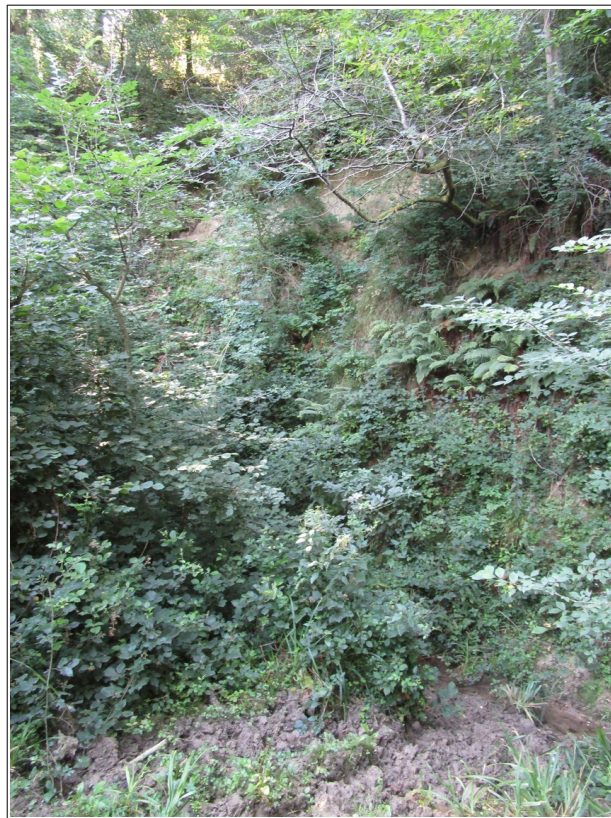
*Figure 3.50: combe de Camusou ; érosion visible à la base du versant de la rive droite.*

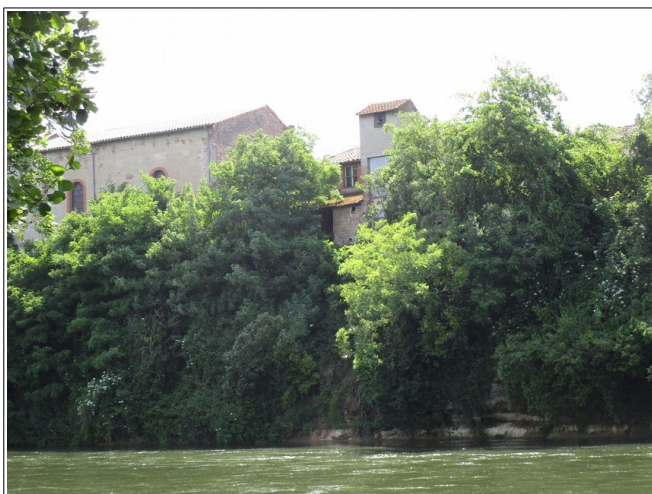
Figure 3.52: rive gauche de l'Ariège soumise à un grave phénomène de régression de berge.

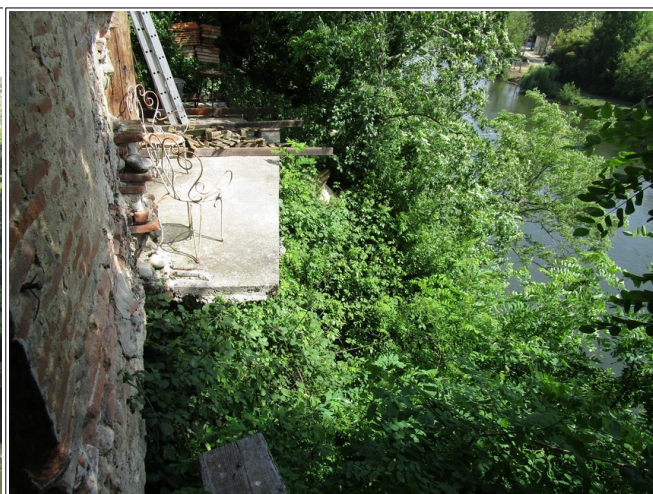
Figure 3.53: vue plongeante de la berge au ras des maisons ; le trottoir repose quasiment dans le vide.

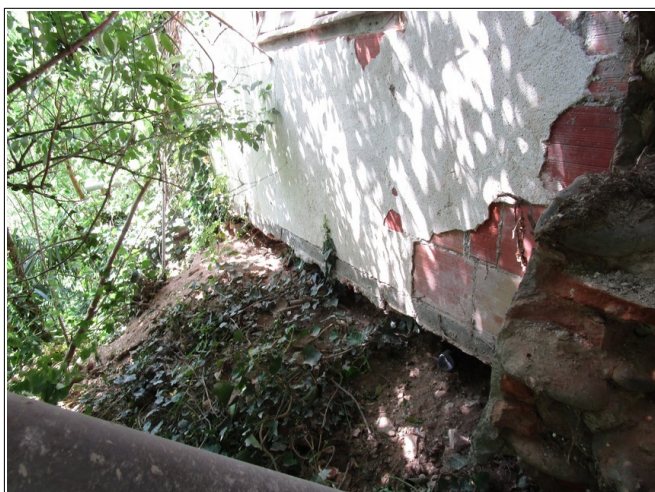
Figure 3.54: maison située au ras de la bordure de la berge et début de découverture des fondations.

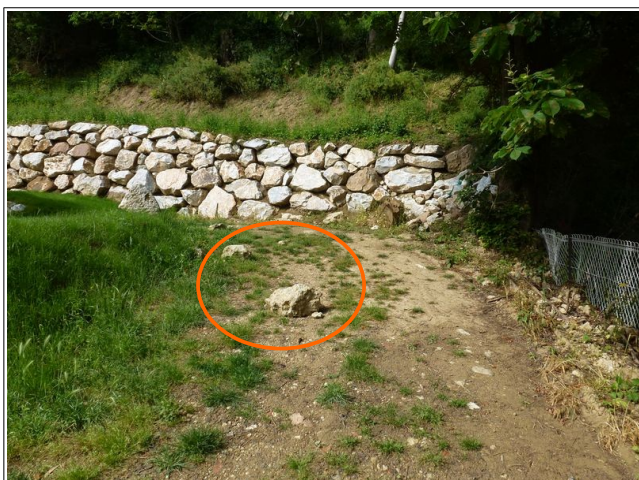
Figure 3.57: chutes de blocs en 2017, on notera le volume des blocs (photo DDT09).

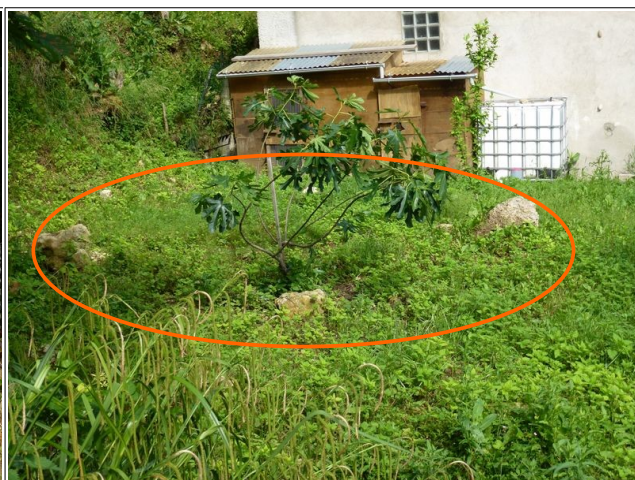
Figure 3.58: chutes de blocs en 2017, on notera le volume des blocs (photo DDT09).

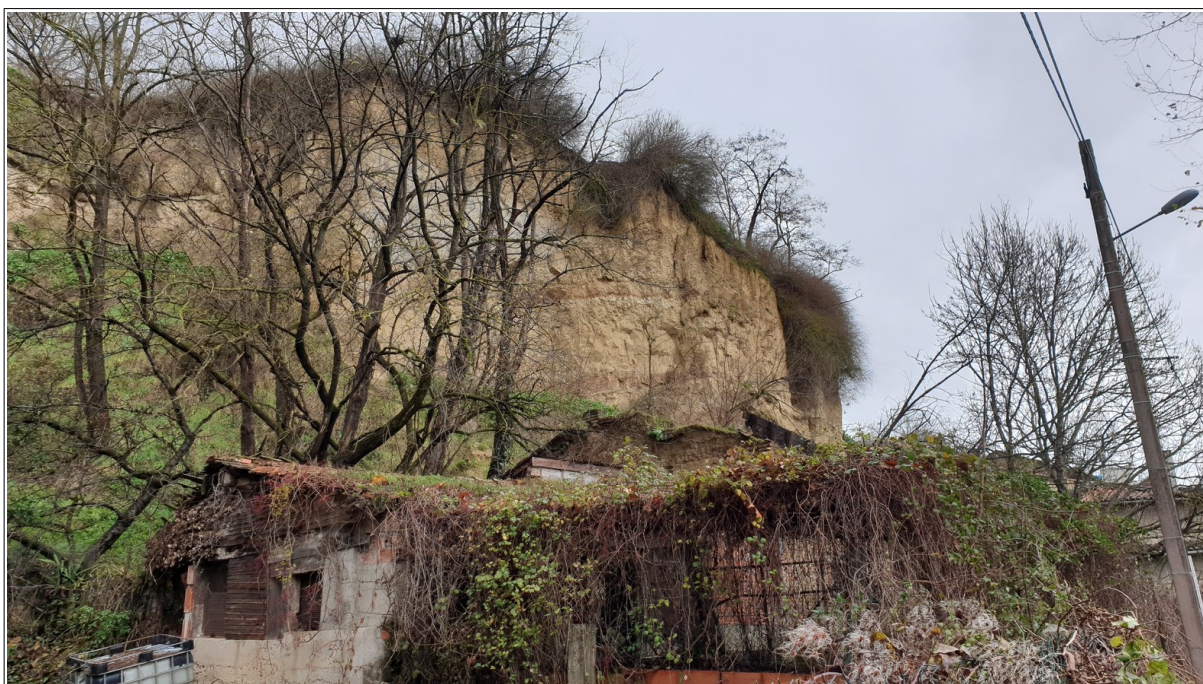
*Figure 3.59: aspect général dégradé de la falaise de Sainte-Colombe.*
