# COMMUNE DE TOURRETTES-SUR-LOUP

## PLAN DE PREVENTION DES RISQUES NATURELS PREVISIBLES RELATIF AUX MOUVEMENTS DE TERRAIN

RAPPORT DE PRESENTATION

Août 2018

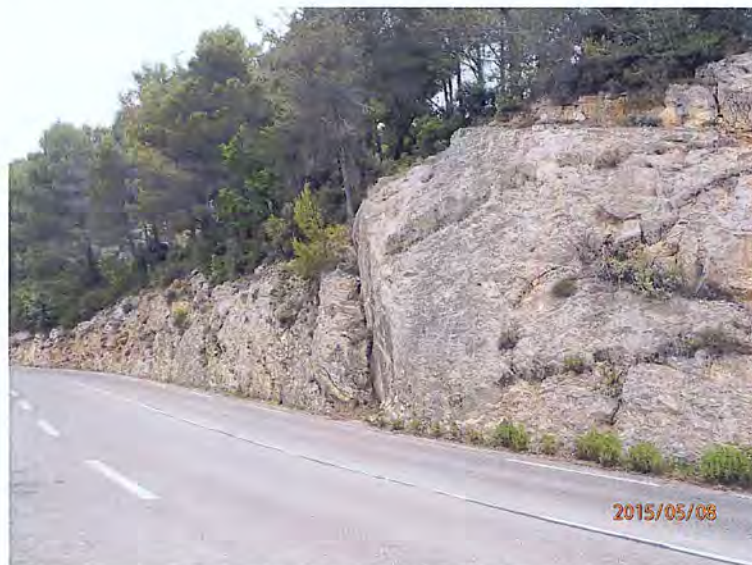
**Photo n°1 : transition J3b – J3c**

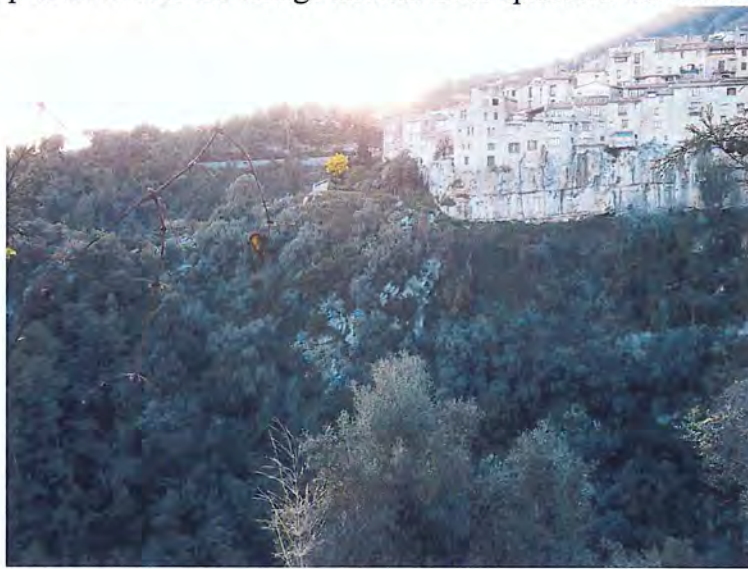
Il s'agit de calcaires lités à marnes vertes et cailloux noirs. Ils affleurent dans les gorges du Loup et au niveau du village ancien. Leur épaisseur est de 30 à 80 m.

**Photo n°3 : Thitonien - Bériasien – Valanginien  
Piton du village ancien**

**A gauche : calcaires du Kimmerigien supérieur, Tithonien (j6b-7a)  
Faille et discordance**

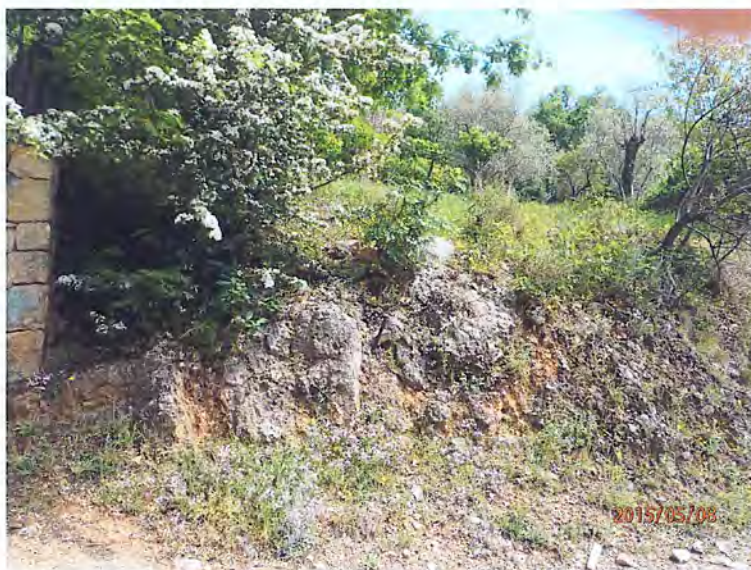
Il s'agit de brèches de pente cryoclastiques de 5 à 6 m d'épaisseur, qui se trouvent principalement autour de la formation précédente.

**Photo n°8 : brèches de pente - route des Valettes**

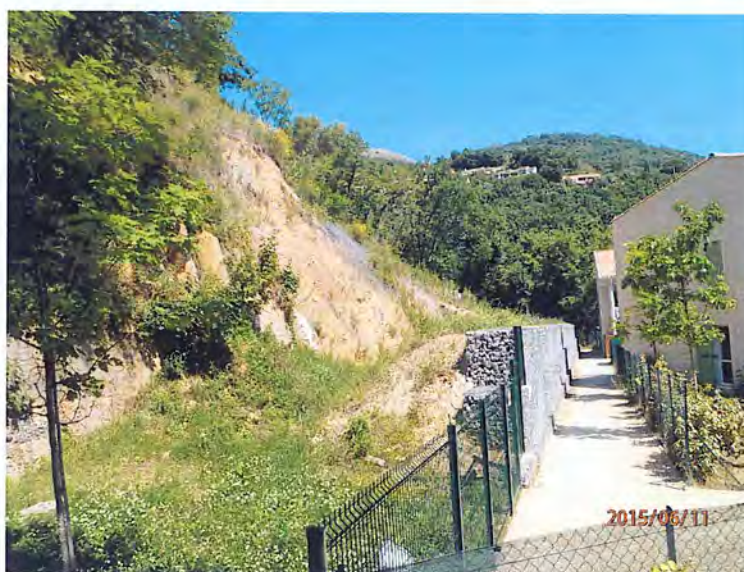
**Photo n°9 : Quartier du Ray - Versant ouest des logements sociaux**

Les bâtiments ont été protégés par des gabions bordant un piège à matériaux. Des filets limitent la propagation des écaillles de la formation sableuse qui peuvent se détacher.

On notera que les gabions ne se prolongent pas jusqu'à la première maison sud, ce qui serait utile.

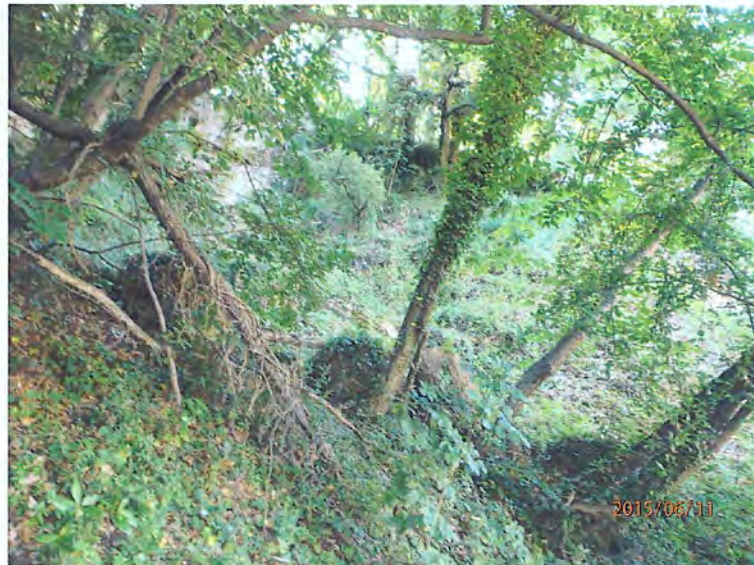
**Photo n°10 : Quartier du Ray**  
**Etat du versant en amont de la première maison sud-ouest**

Le versant à l'ouest du premier bâtiment côté sud-ouest des logements sociaux est affecté de glissements comme le montrent les photographies suivantes. Une maison a été construite au sommet du versant et peut être menacée à terme :

L'évolution de la zone en glissement doit impérativement être suivie. L'érosion des sables Eocène sous la barre burdigalienne favorise en effet le recul de celle-ci.

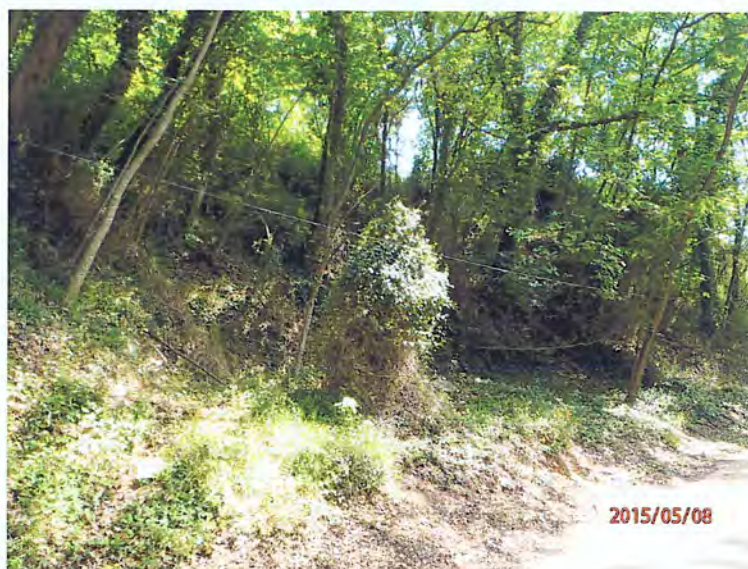
**Photo n°13 : Route des Valettes (piste près du tunnel)**  
**Loupe de glissement**

Une loupe de glissement route des Valettes dans les brèches de pente (Br2), témoignant de la sensibilité de cette formation aux terrassements, peut être observée.

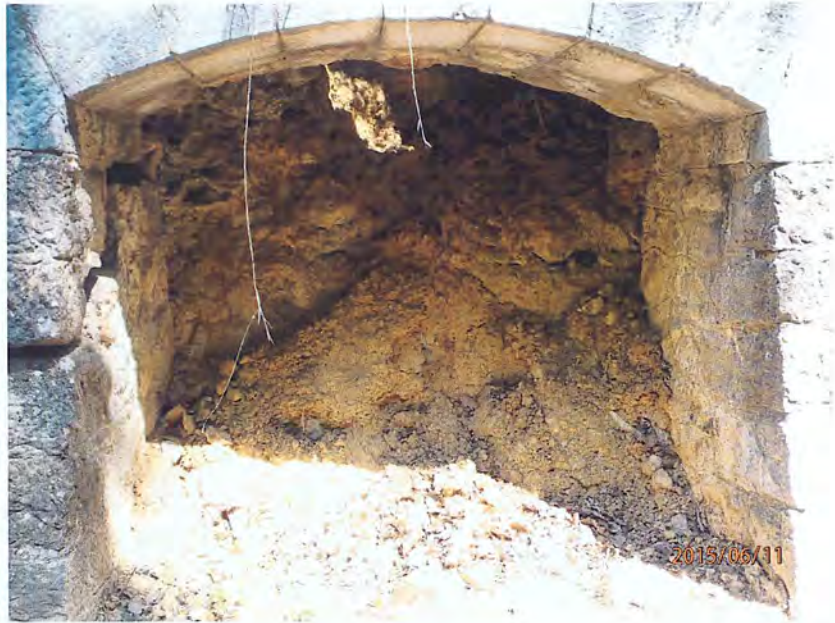
**Photo n°14 : route de l'ancienne gare, à l'est du viaduc près des Valettes de Saint Antoine**

Sans parler à proprement parler de glissement, on peut observer la poussée des terres sur les ouvrages en plusieurs endroits :

Le soutènement de la tranchée est fissuré par la poussée des éboulis qu'il supporte.

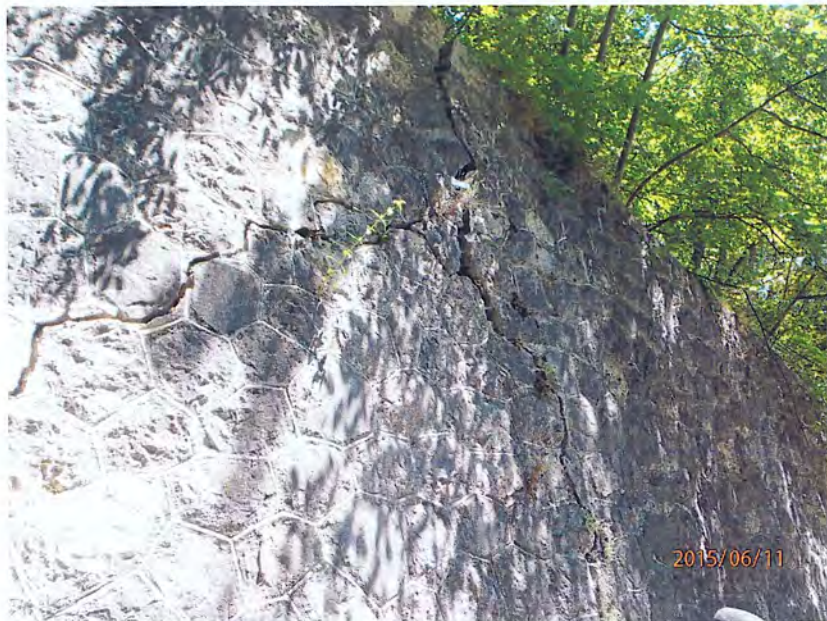
**Photo n°15 : soutènement amont avant le tunnel du Pont du Loup  
Poussée des brèches de pente**

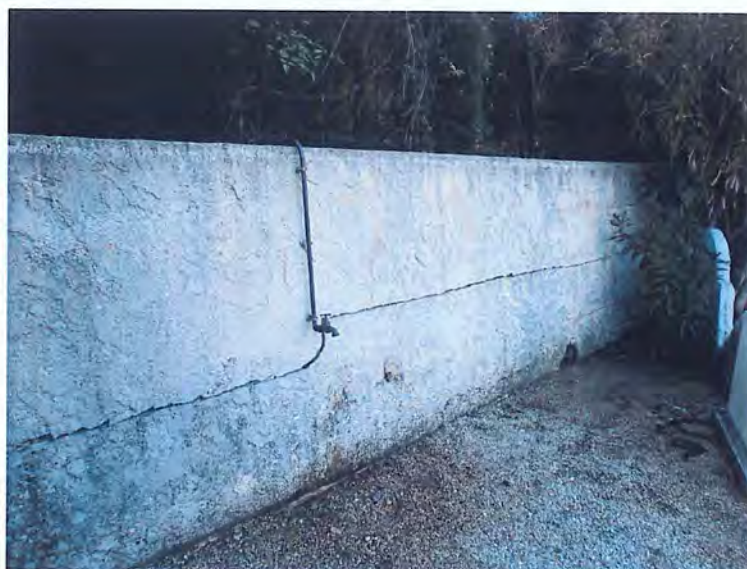
**Photo n°16 : mur sud-ouest du cimetière**

L'extension sud-ouest du cimetière a été construite sur des remblais. La bordure sud-ouest de cette extension montre des signes d'instabilité. Le mur d'enceinte est fissuré en plusieurs endroits.

On ne peut exclure un glissement de cette bordure lors de précipitations prolongées.

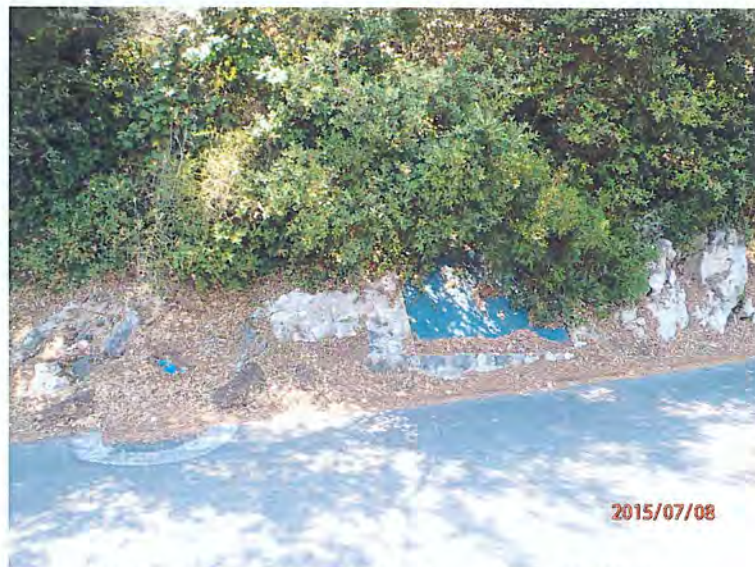
Cet effondrement est récent. Il débouche sur un aven qui a été exploré par des spéléologues.

L'orifice a été obturé par une porte à deux battants.

**Photo n° 17 : plaque de fermeture de l'aven**

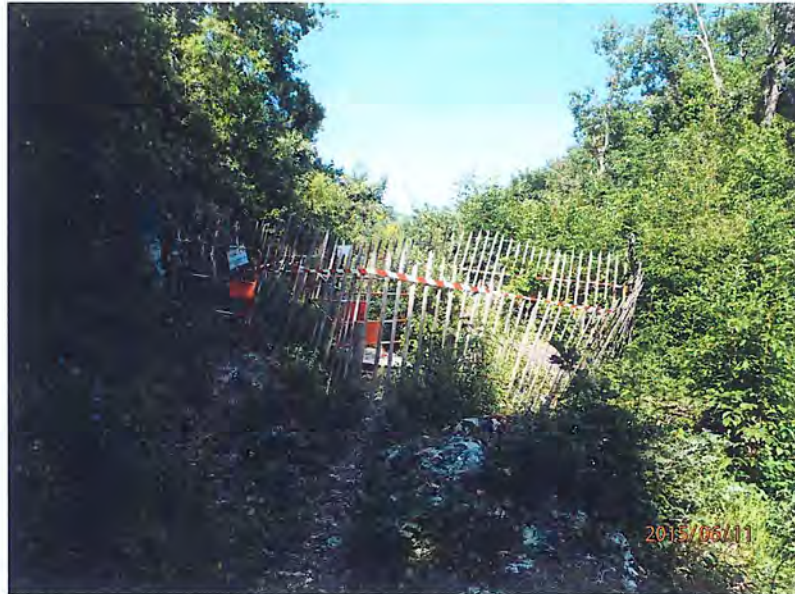
Sur le chemin de randonnée qui part vers l'est depuis la route du Caire, sous le lieu-dit le Baou, à une centaine de mètres de la route du Caire, un effondrement s'est formé récemment. Il s'agit sans doute d'une cheminée liée à l'effondrement d'une voûte d'une grotte.

Un pylône EDF se situe à proximité. Il serait souhaitable de vérifier que l'effondrement ne puisse pas s'étendre sous l'ouvrage.

**Photo n°20 : vue de la cheminée ouverte récemment - quartier du Baou**

La cheminée a été depuis bouchée par du ballast.

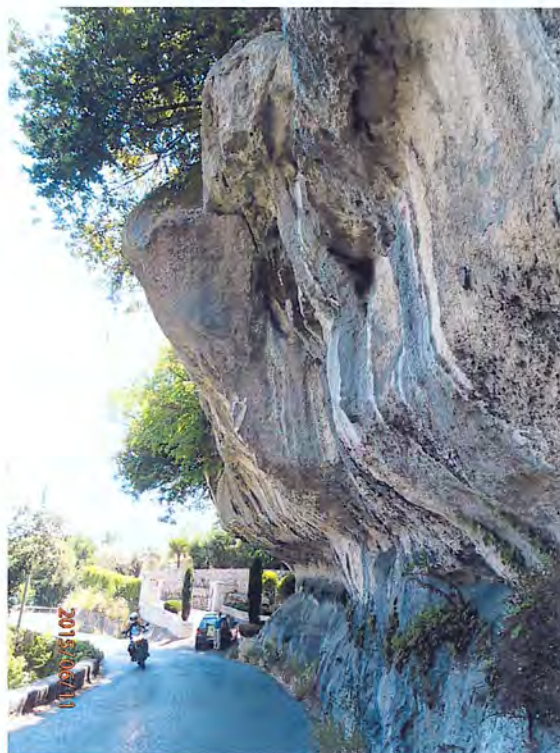
La traction que subissent les zones en encorbellement d'une part, sa décompaction et l'action des agents d'érosion favorisent une altération en desquamation et un débit en blocs décimétriques à pluri-métriques.

**Photo n°21 : écaille instable après le pont de la D2210 à la sortie du village côté ouest**

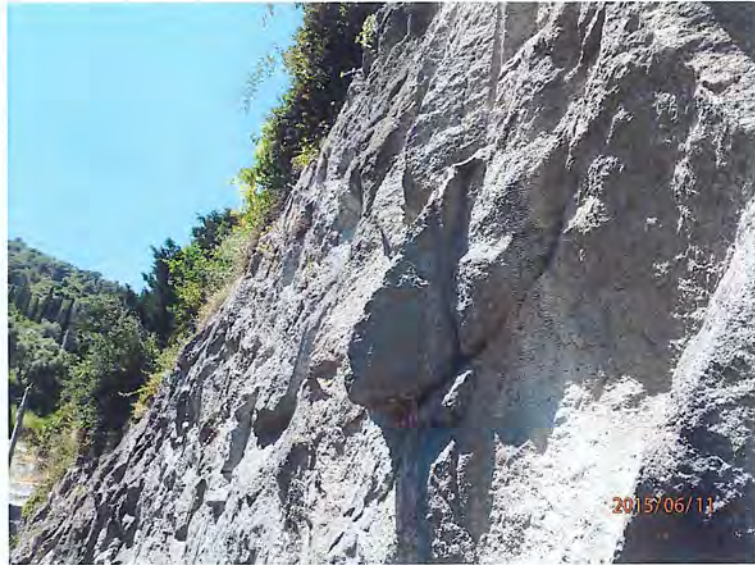
**Photo n° 22 : écaille instable avant le pont de la D2210 à la sortie du village  
côté ouest**

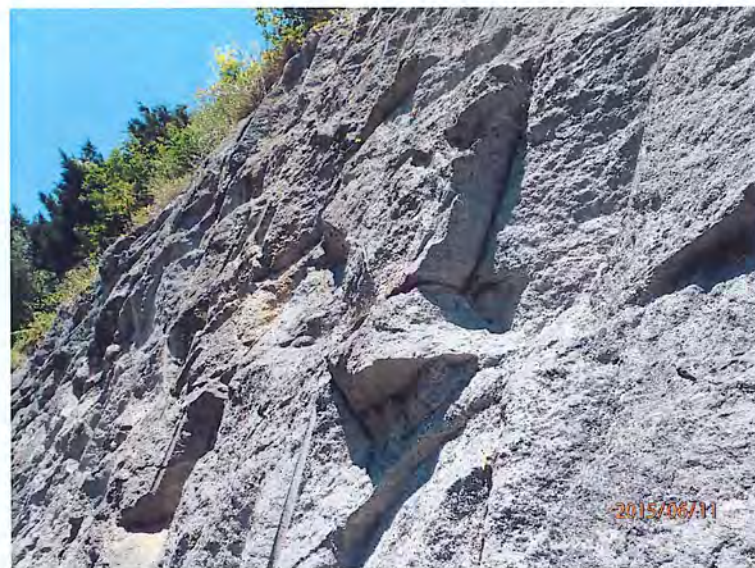
**Photo n°23 : écaille instable avant le pont de la D2210 à la sortie du village  
côté ouest**

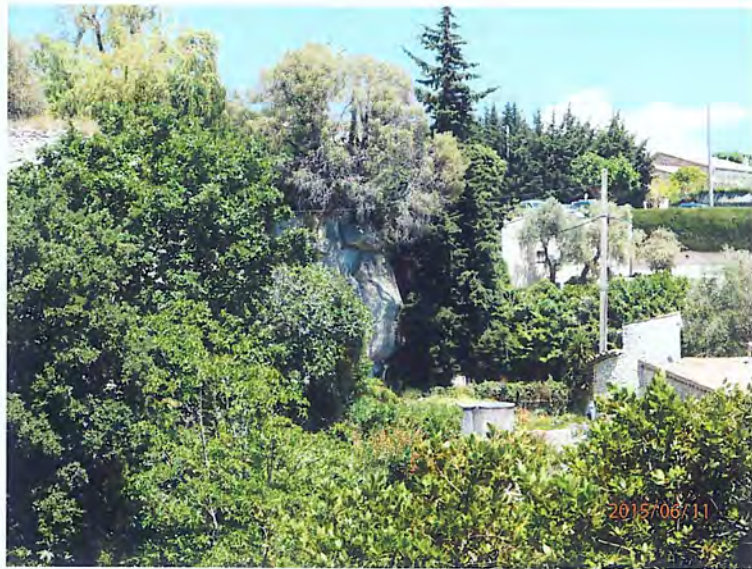
**Photo n° 24 : bloc instable sous la D2210 avant le pont à la sortie du village côté ouest**

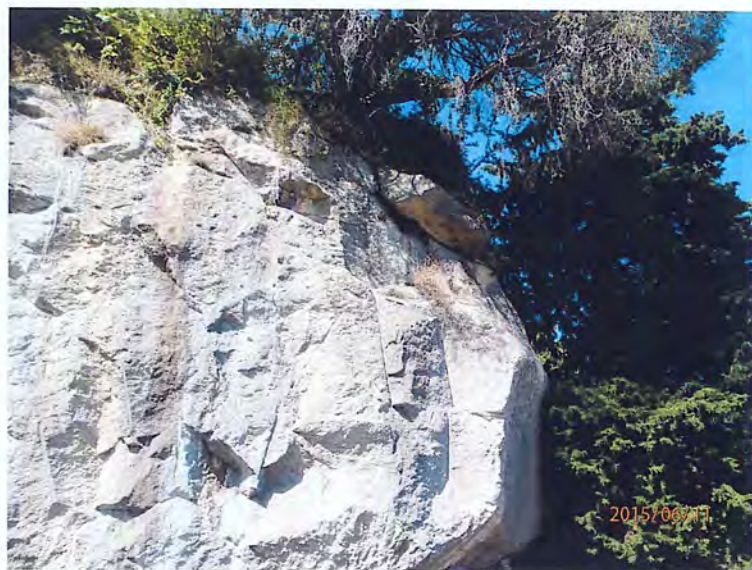
**Photo n° 25 : bloc instable au-dessus de la D2210 avant le pont à la sortie du village côté ouest**

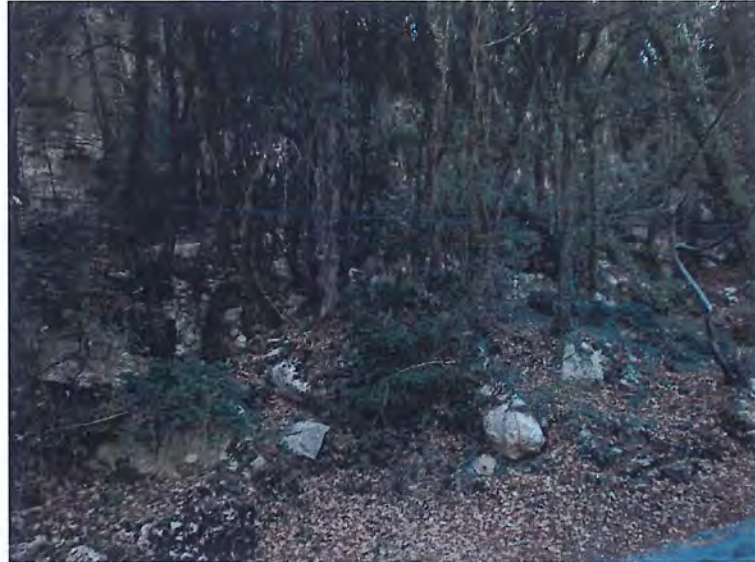
Lorsque la route traverse les barres de molasse, celles-ci ont tendance à se débiter en blocs qui jonchent les deux côtés de la route.

**Photo n°26 : blocs arrêtés sur pente en montant vers le Caire  
Burdigalien**

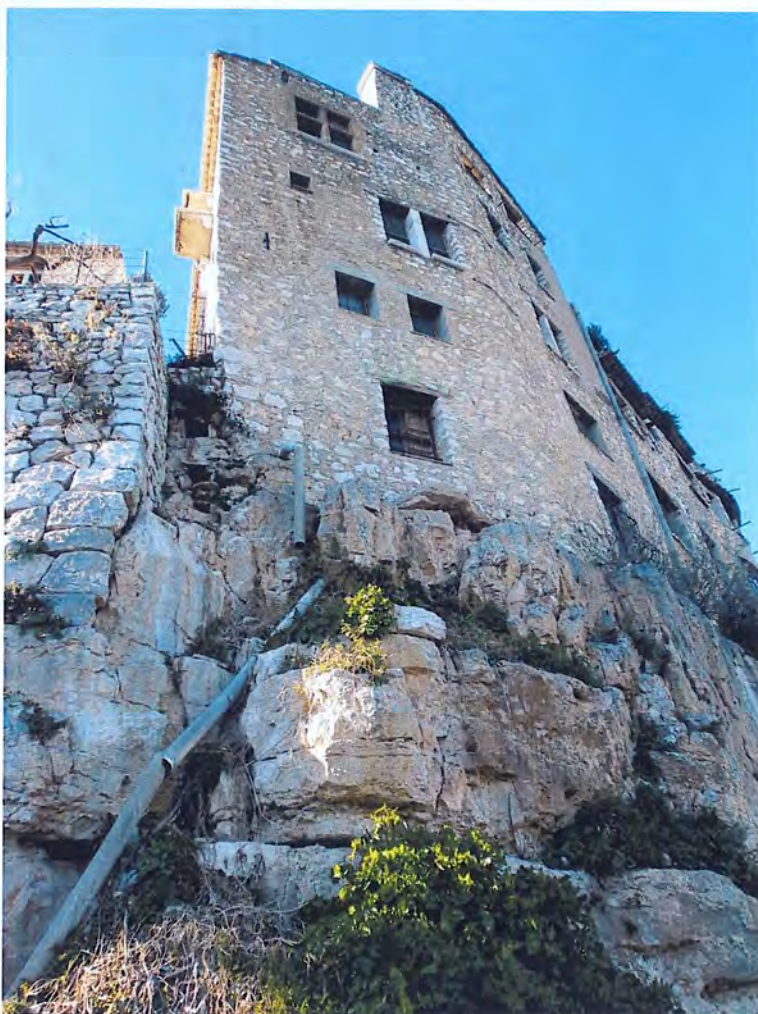
**Photo n°27 : immeuble ancien reposant sur des bancs fracturés  
Écoulements d'eau usée défectueux**

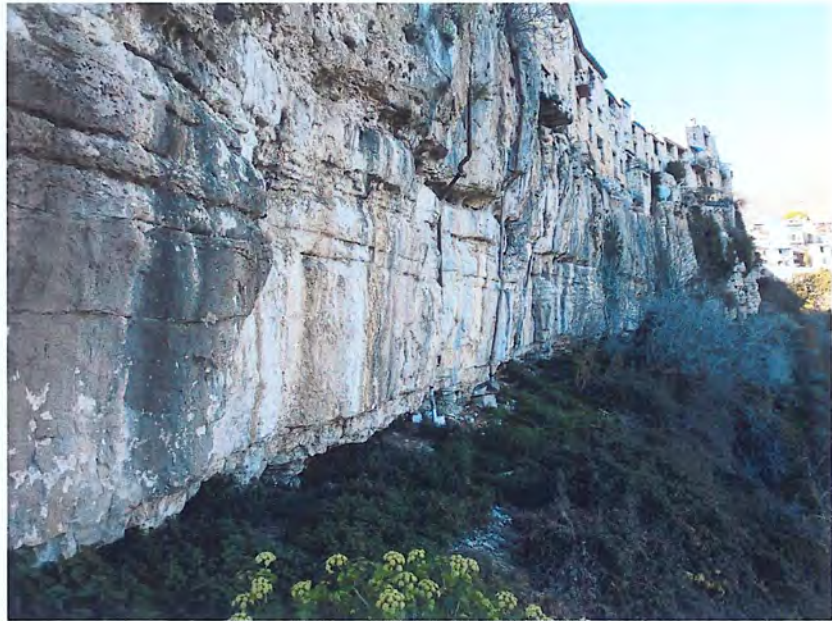
**Photo n°28 : bordure de la falaise en encorbellements successifs  
Descentes d'eau à vérifier**

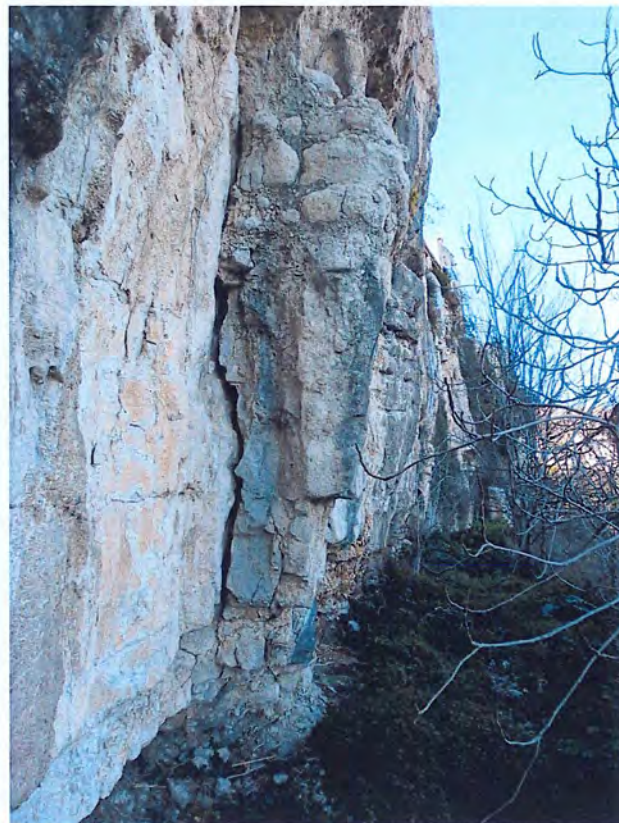
**Photo n°29 : écaille se détachant de la falaise côté est**

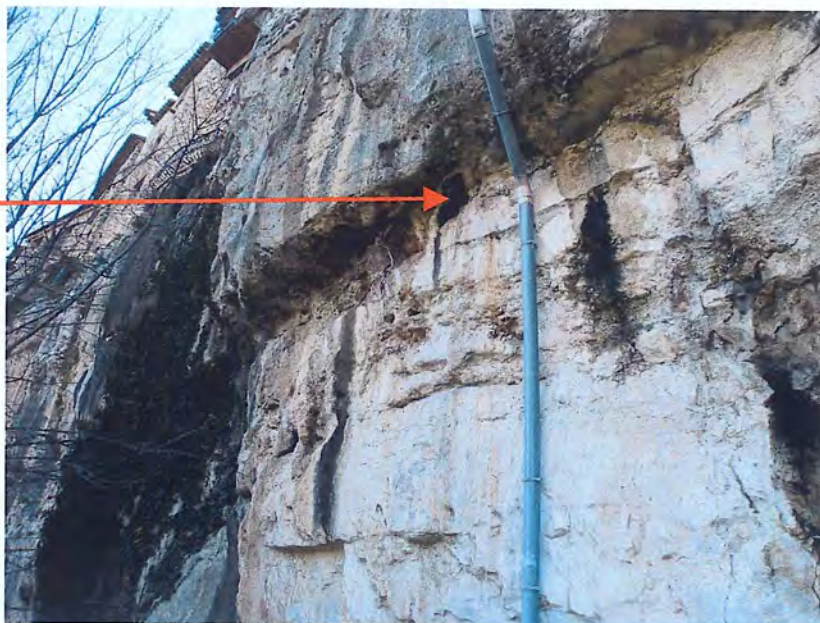
**Photo n° 30 : boyau karstique avec écoulement d'eau**

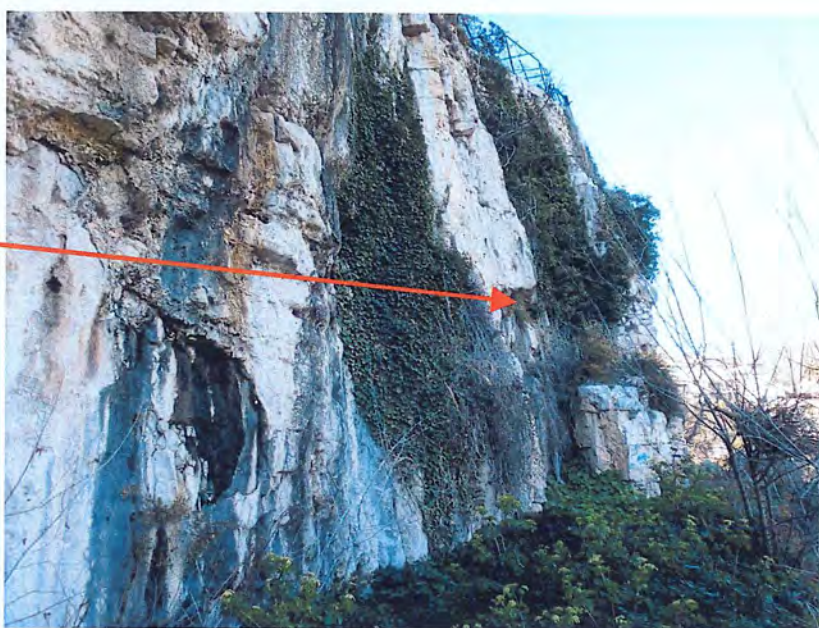
**Photo n°31 : zone d'arrachement**

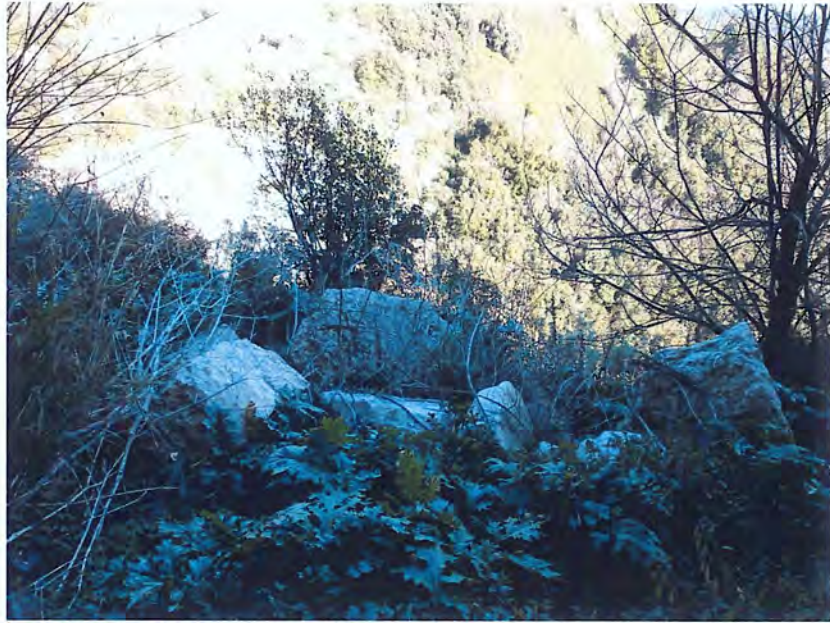
**Photo n°32 : blocs effondrés en pied de falaise côté est**

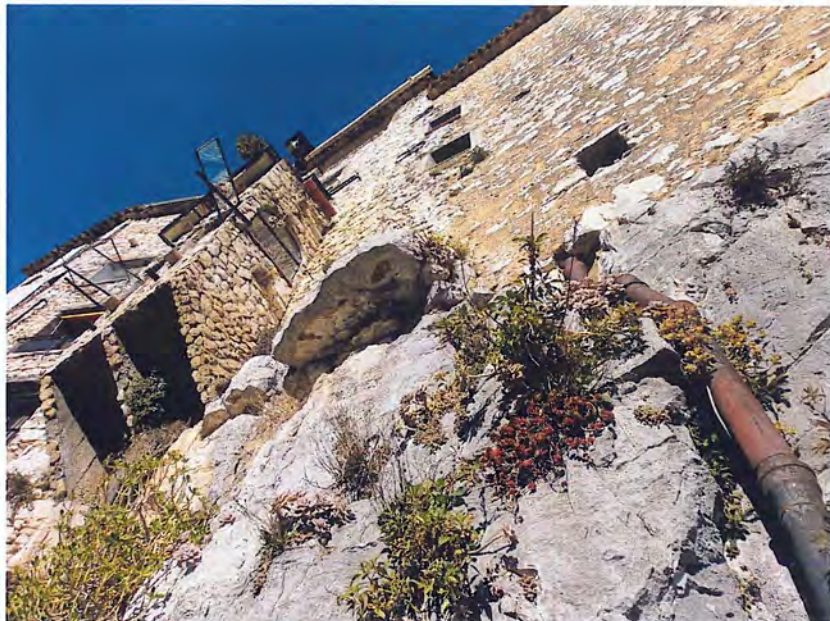
**Photo n° 33 : implantation des maisons au ras de la falaise**

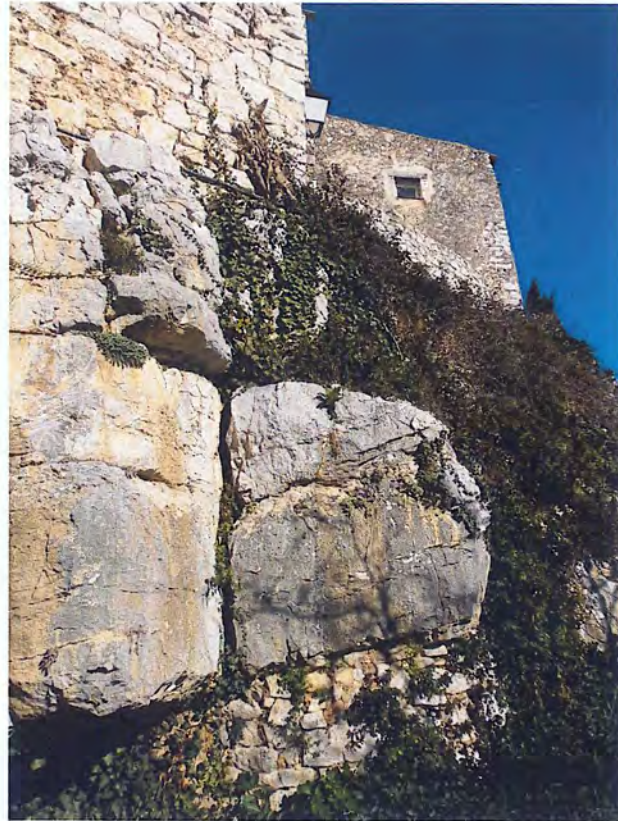
**Photo n°34 : construction sur bloc instable**

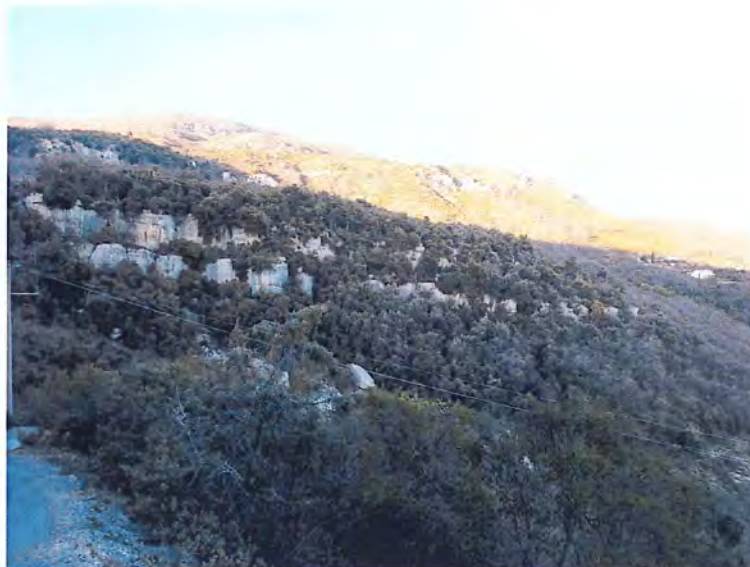
Le quartier le Rouréou a sans doute subi ce type de phénomène dans le passé si on en juge par le volume de blocs visibles dans le versant.

**Photo n°35 : zone d'éboulement en masse avérée et potentielle  
Barre de molasse burdigalienne**

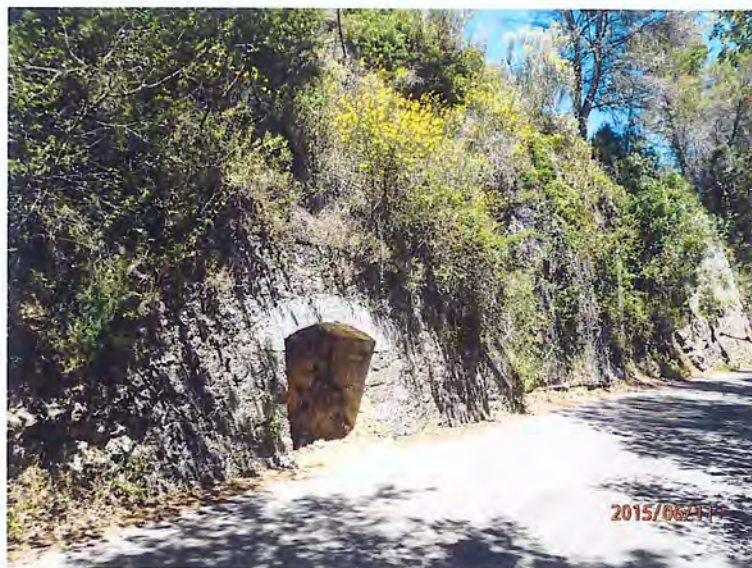
Le long de l'ancienne voie ferrée, subsistent des murs de protection en pierre, parfois fissurés.

**Photo n°43 : murs en pierres le long de l'ancienne voie ferrée**
