Commune de Vonges

DIRECTION DÉPARTEMENTALE DES TERRITOIRES DE LA CÔTE-D'OR

PLAN DE PRÉVENTION DES RISQUES NATURELS PRÉVISIBLES D'INONDATION PAR LES CRUES DE LA SAÔNE COMMUNE DE VONGES

CARTE DES ALÉAS

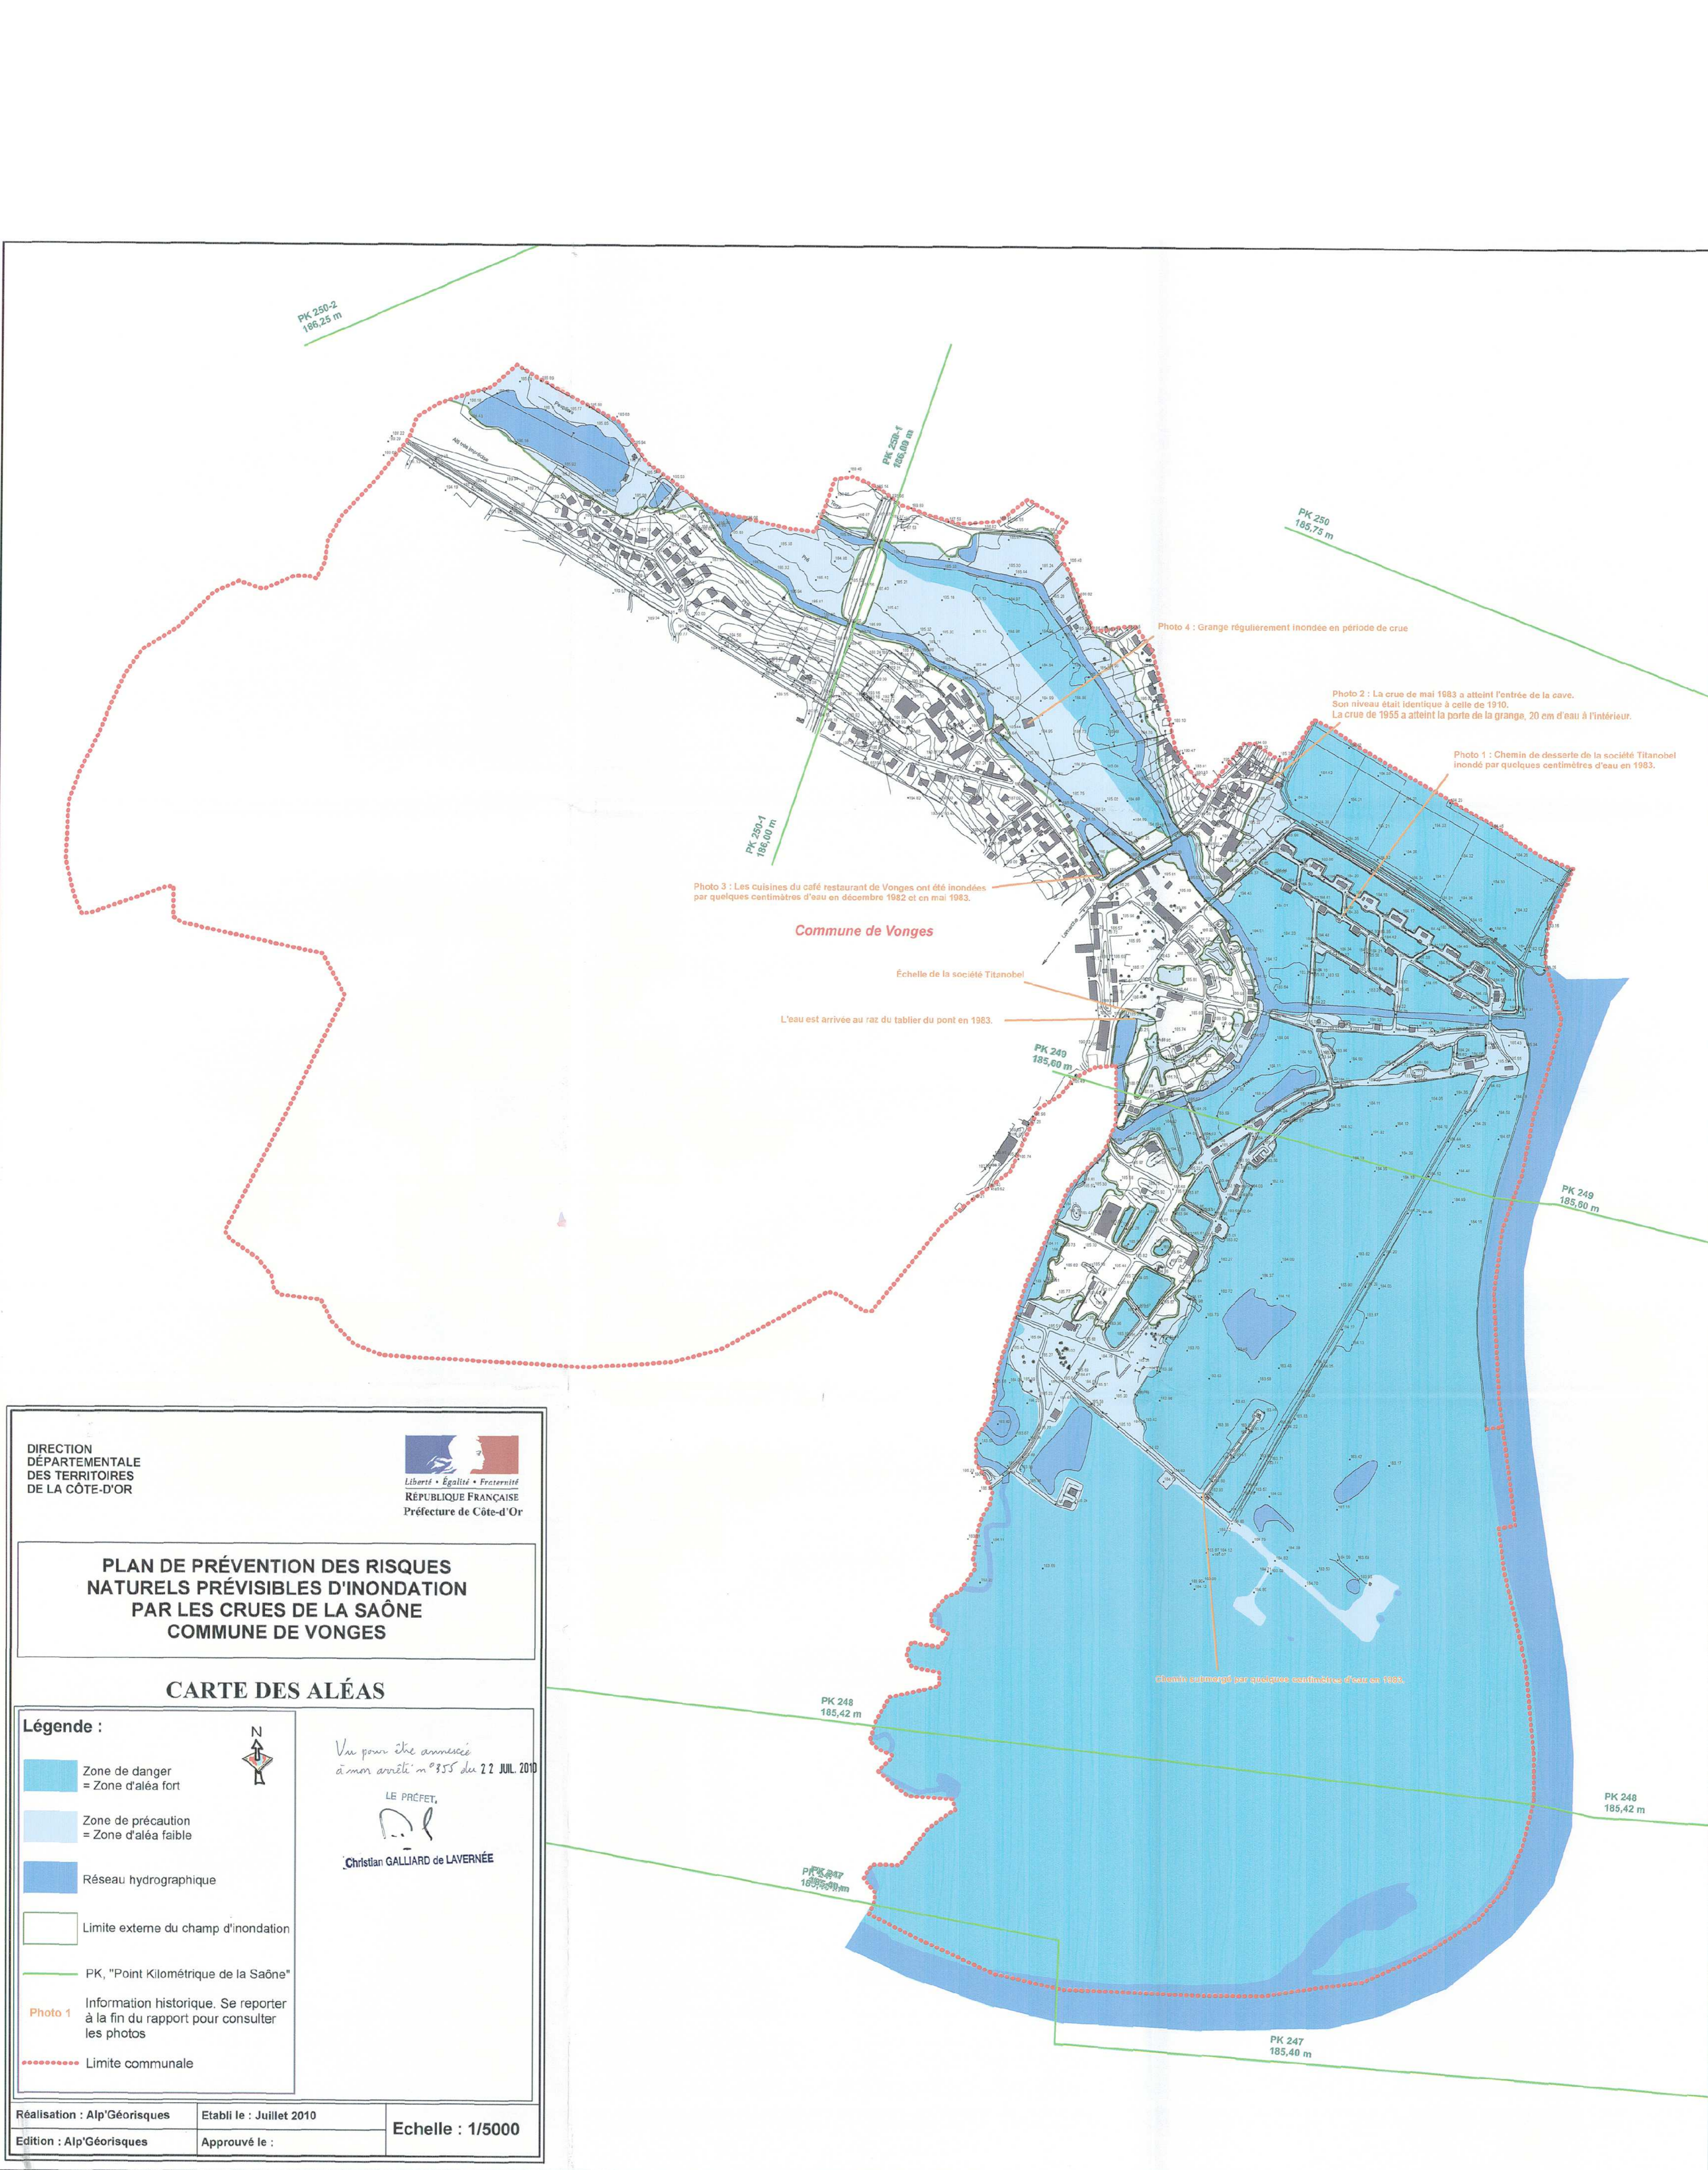
Photo 4 : Grange régulièrement inondée en période de crue

Photo 2 : La crue de mai 1983 a atteint l'entrée de la cave. Son niveau était identique à celle de 1910. La crue de 1955 a atteint la porte de la grange, 20 cm d'eau à l'intérieur.

Photo 1 : Chemin de desserte de la société Titanobel inondé par quelques centimètres d'eau en 1983.

Photo 3 : Les cuisines du café restaurant de Vonges ont été inondées par quelques centimètres d'eau en décembre 1982 et en mai 1983.

L'eau est arrivée au raz du tablier du pont en 1983.

chemin inondé par quelques centimètres d'eau en 1983.
