# Commune de PLAN DE BAIX

## Plan de **Prévention des Risques** naturels

### Mouvements de terrain

### 1 – Rapport de présentation

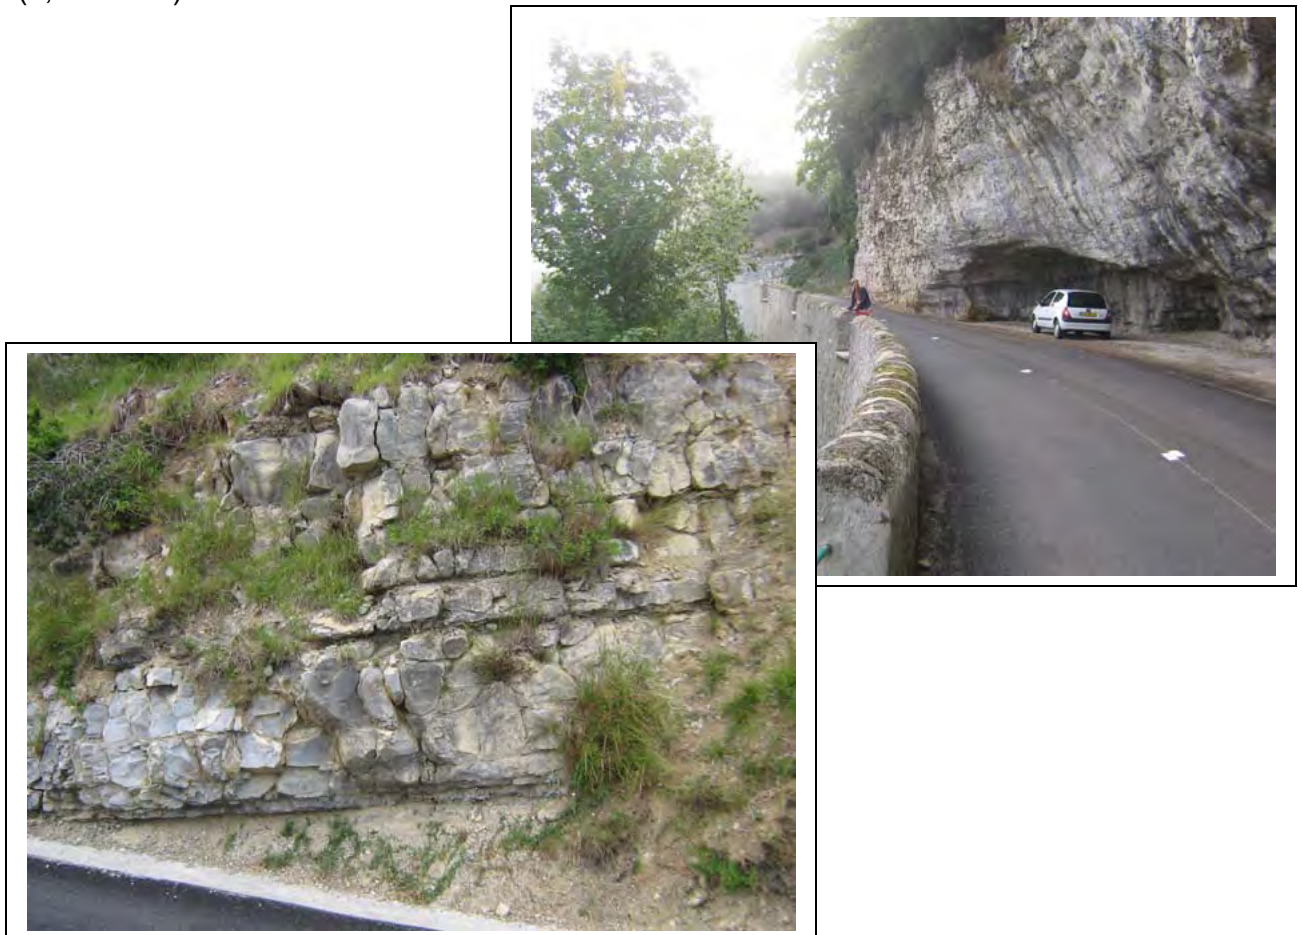
Le Barrémien et Bédoulien du Diois nord-occidental, présente globalement et individuellement des variations latérales d'épaisseurs et de faciès considérables. Les deux étages dont l'épaisseur croît globalement du Sud au Nord (175 m à Vaugrlas, plus de 450 m à la Montagne des Berches), sont représentés principalement ou entièrement par des calcaires (fig. 4). Il s'agit essentiellement, dans le Barrémien de calcaires micritiques de teinte claire en bancs de 0,30 à 0,50 m d'épaisseur, et pour les termes rapportés au Bédoulien, de calcaires semblables à grains un peu plus grossiers et à teinte sombre (présence de nombreux silex noir) et constituant des bancs plus épais (0,30 à 1 m).

**Figure 4** : Calcaires Bédoulien affleurant le long de la RD 532 en bordure du Ravin du Brudoux (au Sud de la Commune).

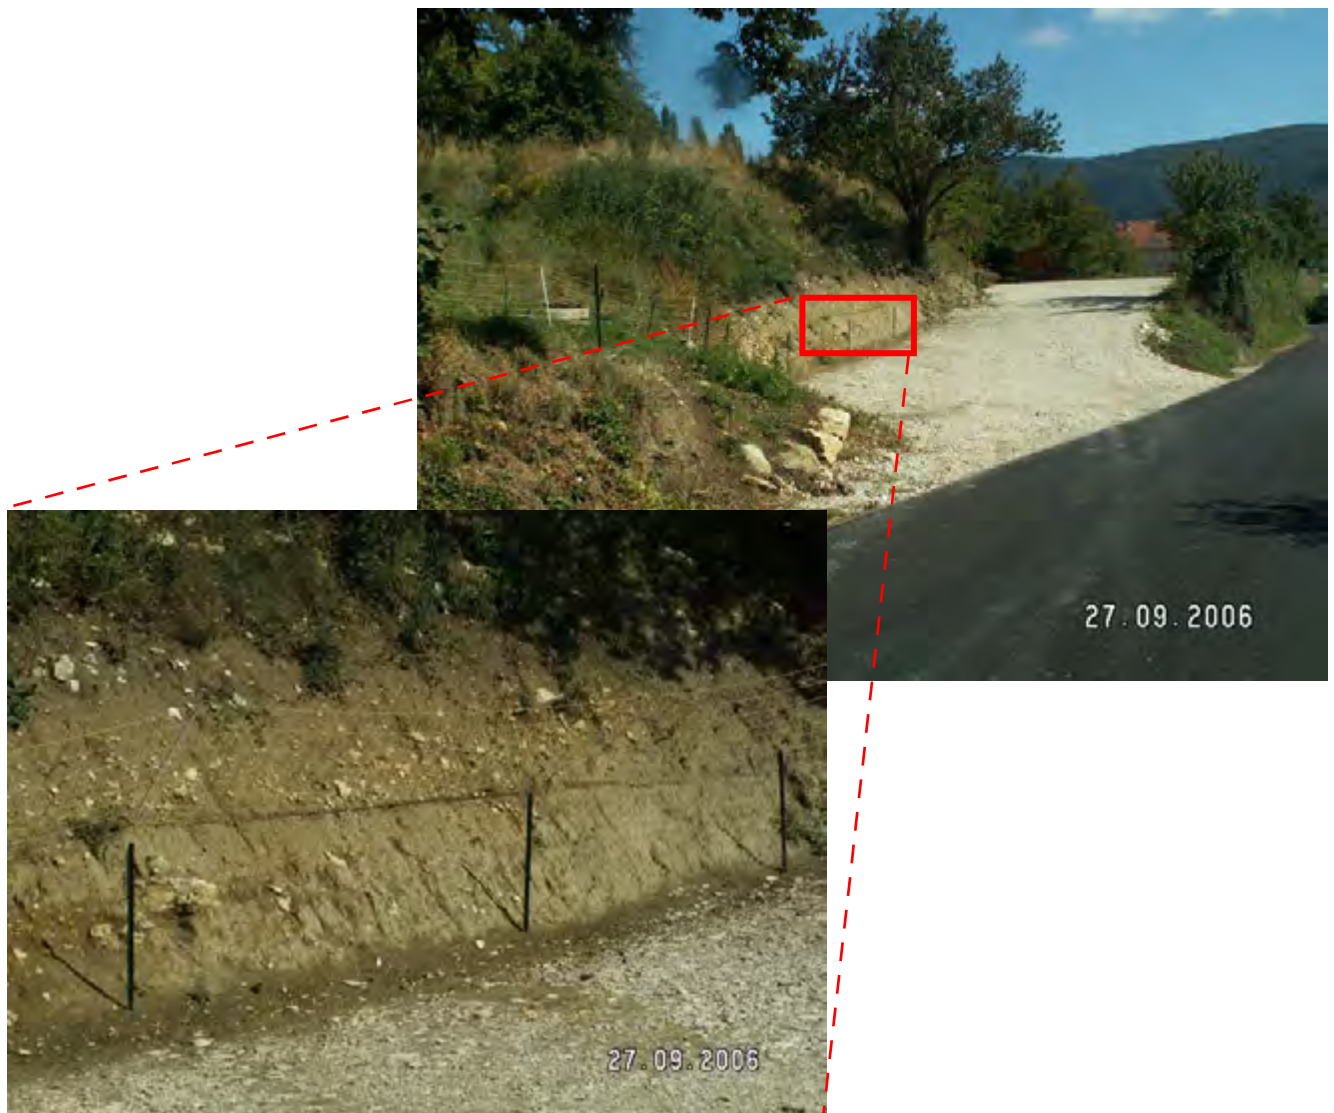
Ces marnes bleues constituent le substratum sous les éboulis de pentes. C'est dans cette série monotone de marne que se créent les surfaces de rupture provoquant les glissements de terrain.

**Figure 5 :** Marnes bleues du Gargaso-Albien, affleurant au niveau du Village.

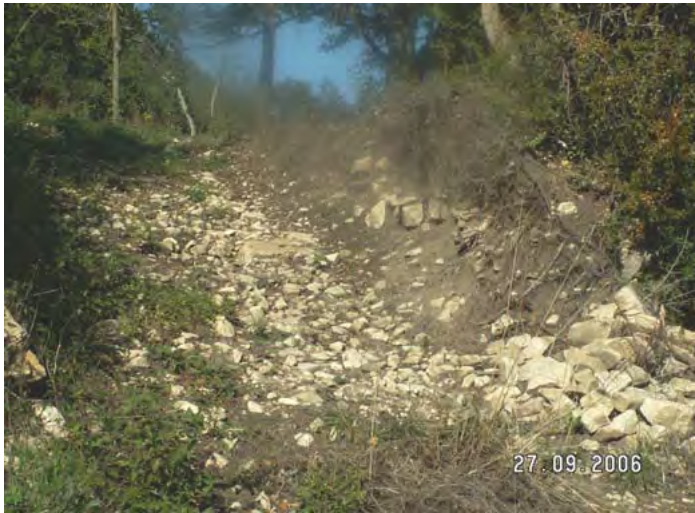
Eboulis de pente non consolidés constitués d'éléments plus ou moins anguleux, emballés dans une matrice limoneuse à argileuse plus ou moins abondante.

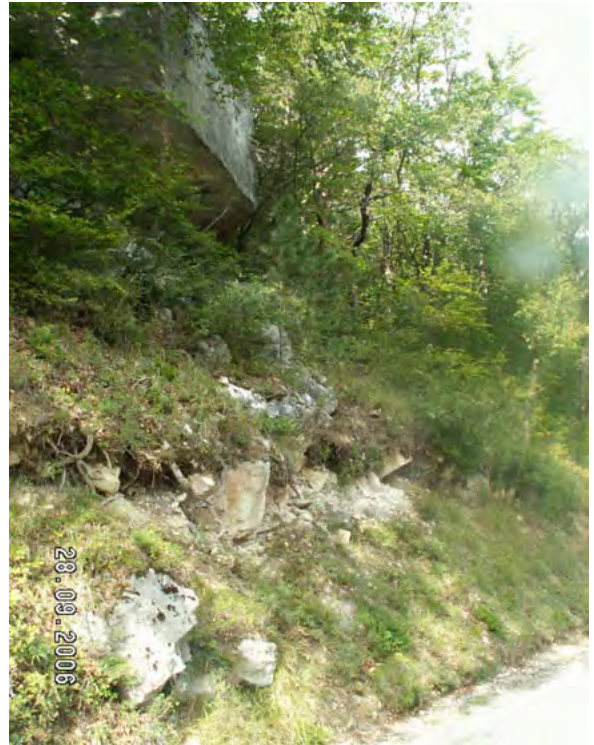
Eboulis de pente non consolidés constitués par un enchevêtrement de gros blocs voir des pans de falaise entiers éboulés, emballés dans une matrice limoneuse à argileuse plus ou peu abondante.

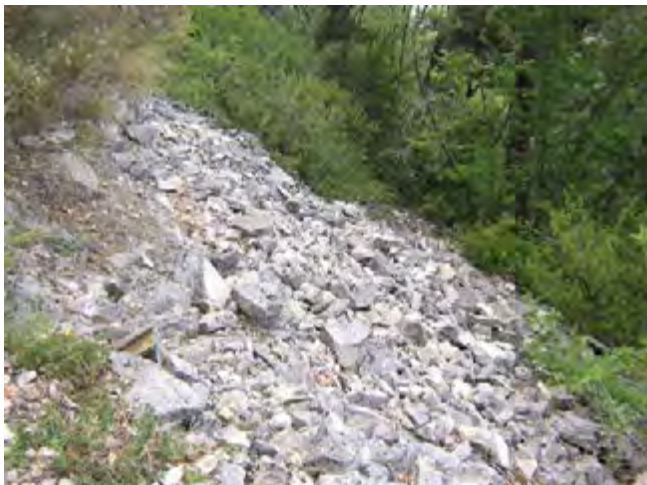
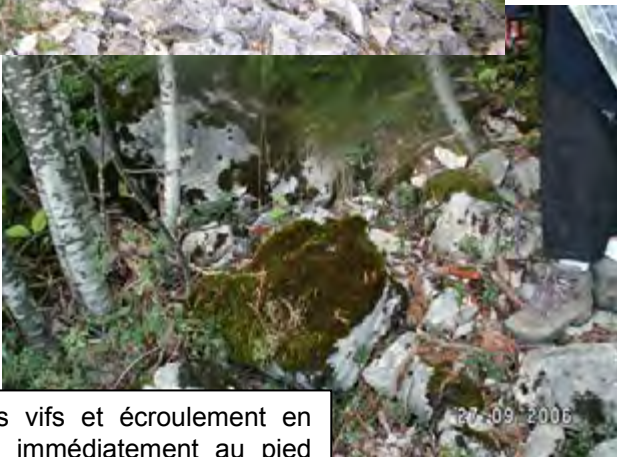
Eboulis vifs et écoulement en masse immédiatement au pied du versant Sud de la Falaise du Vellan.

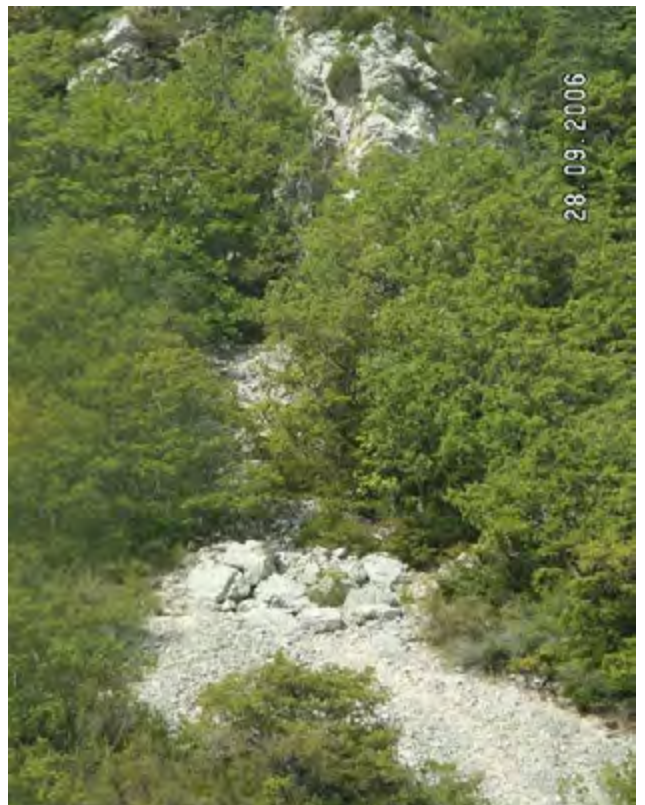
**Figure 7 :** Formation de Versant.

Cône d'éboulis vif au pied du rocher du Vellan au niveau du « Moulin de la Pipe ».

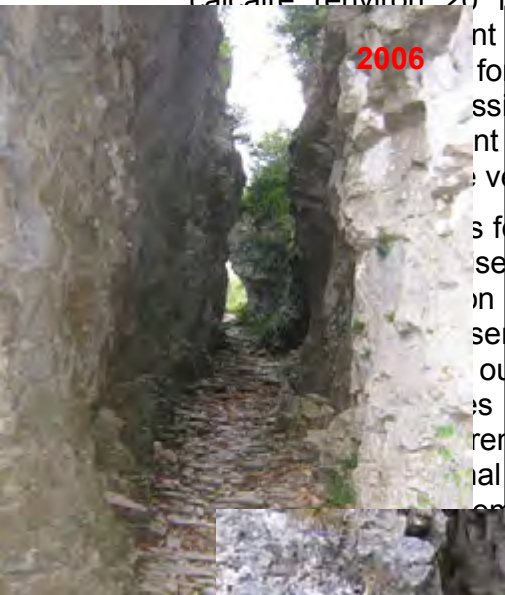
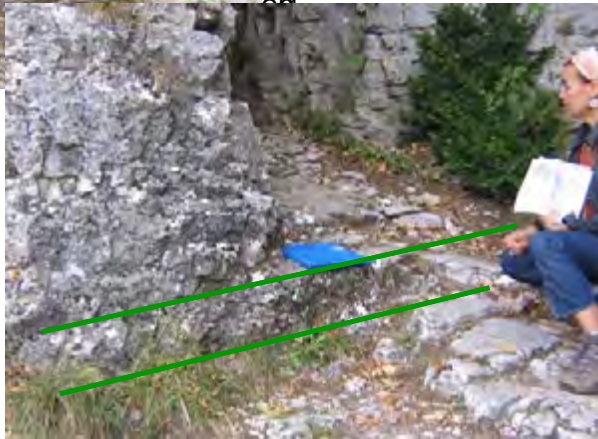
**Figure 16 :** Chemin du Vialaret, empruntant une fissure ouverte affectant l'avancée calcaire à pente douce se trouvant immédiatement au pied de la falaise du Vellan. Notons que l'assise du chemin correspond à un dos de stratification et que les bancs calcaires sous le sentier, sont solidaires et viennent prolonger ceux formant l'assise de la falaise.

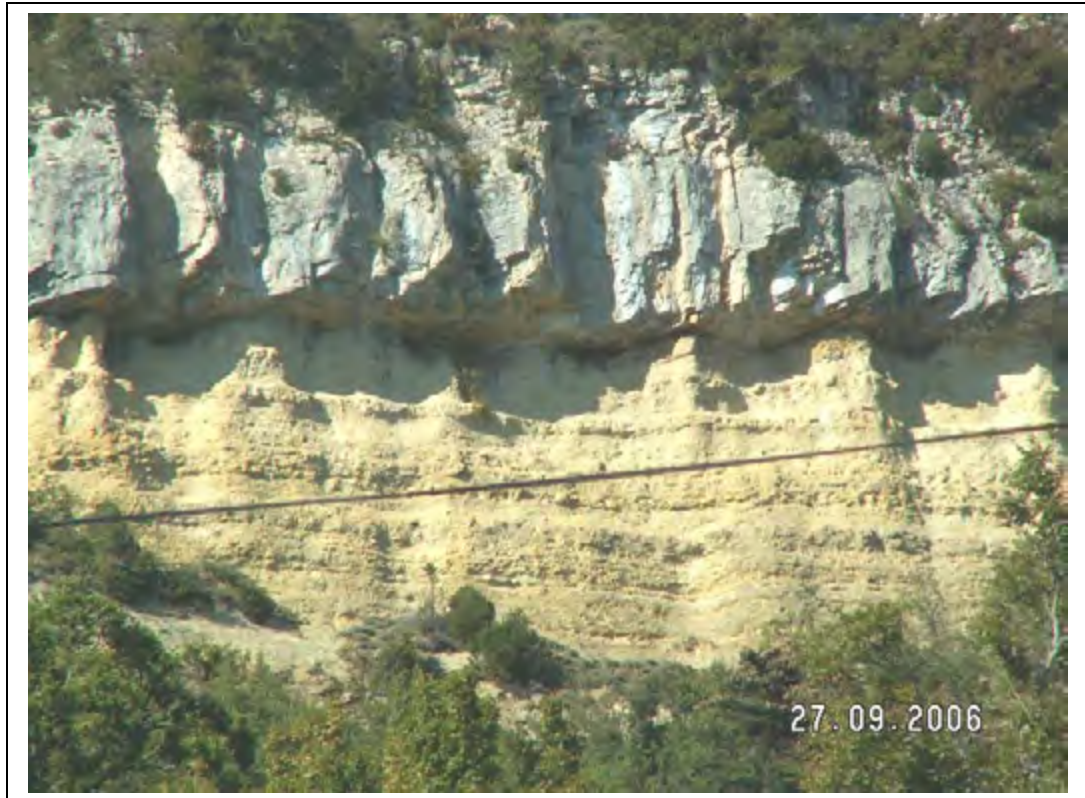
Ce n'est que loin après le hameau du Vialaret, au niveau du lieu dit "Le Moulin de la Pipe", que l'assise du rocher du Vellan commence à se fragiliser. En effet, à ce niveau les marnes gargaso-albiennes affleurent en surface et sont fortement ravinées. Les bancs calcaires de la base du rocher du Vellan, forment souvent des surplombs suite au sous-cavage des marnes sous-jacentes (**fig. 16a**). Ce qui explique en grande partie l'activité particulièrement marquée d'éboulement et chutes de blocs au niveau du "Moulin de la Pipe".

**Figure 16a** : Falaise du secteur du « Moulin de la Pipe » montrant qu'à ce niveau les bancs calcaires de la base du rocher du Vellan forment souvent des surplombs suite au ravinement des séries de marnes sableuses bleues (du Gargaso-Albien) sus-jacentes.

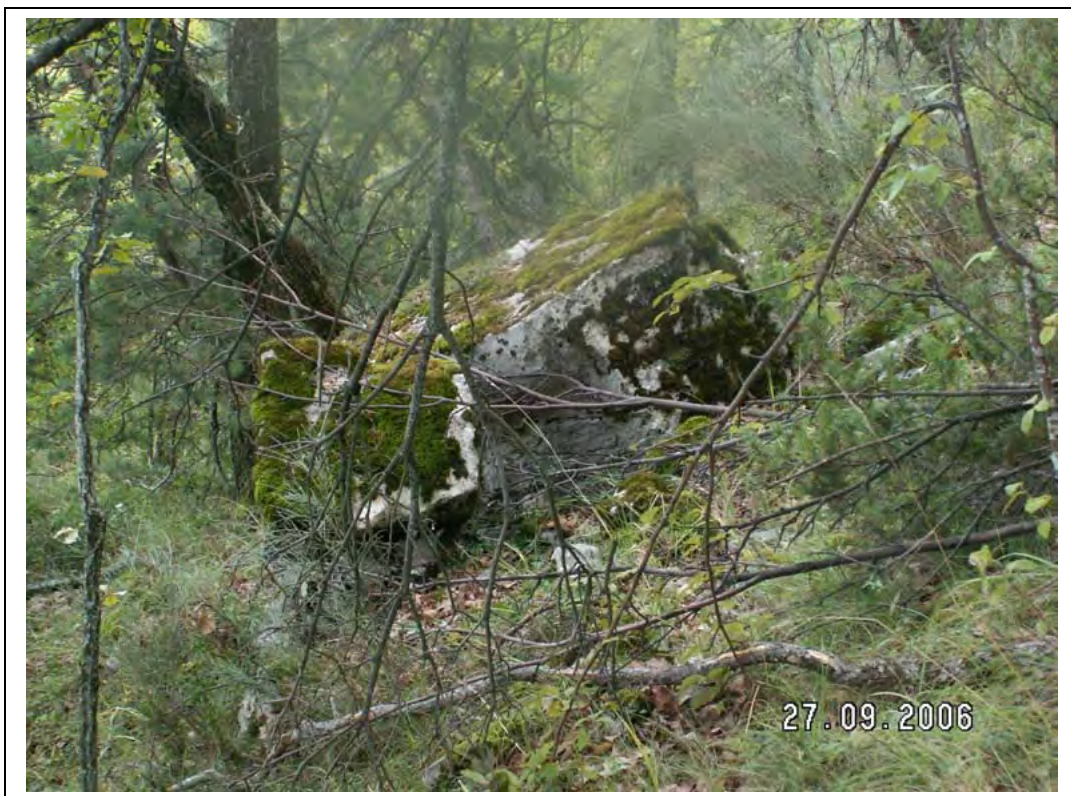
**Figure 22 :** Versant immédiatement au pied de la falaise du Vellan en amont du lieu dit « Le Moulin de La Pipe »: Blocs éboulés anciens, stoppés par la végétation.

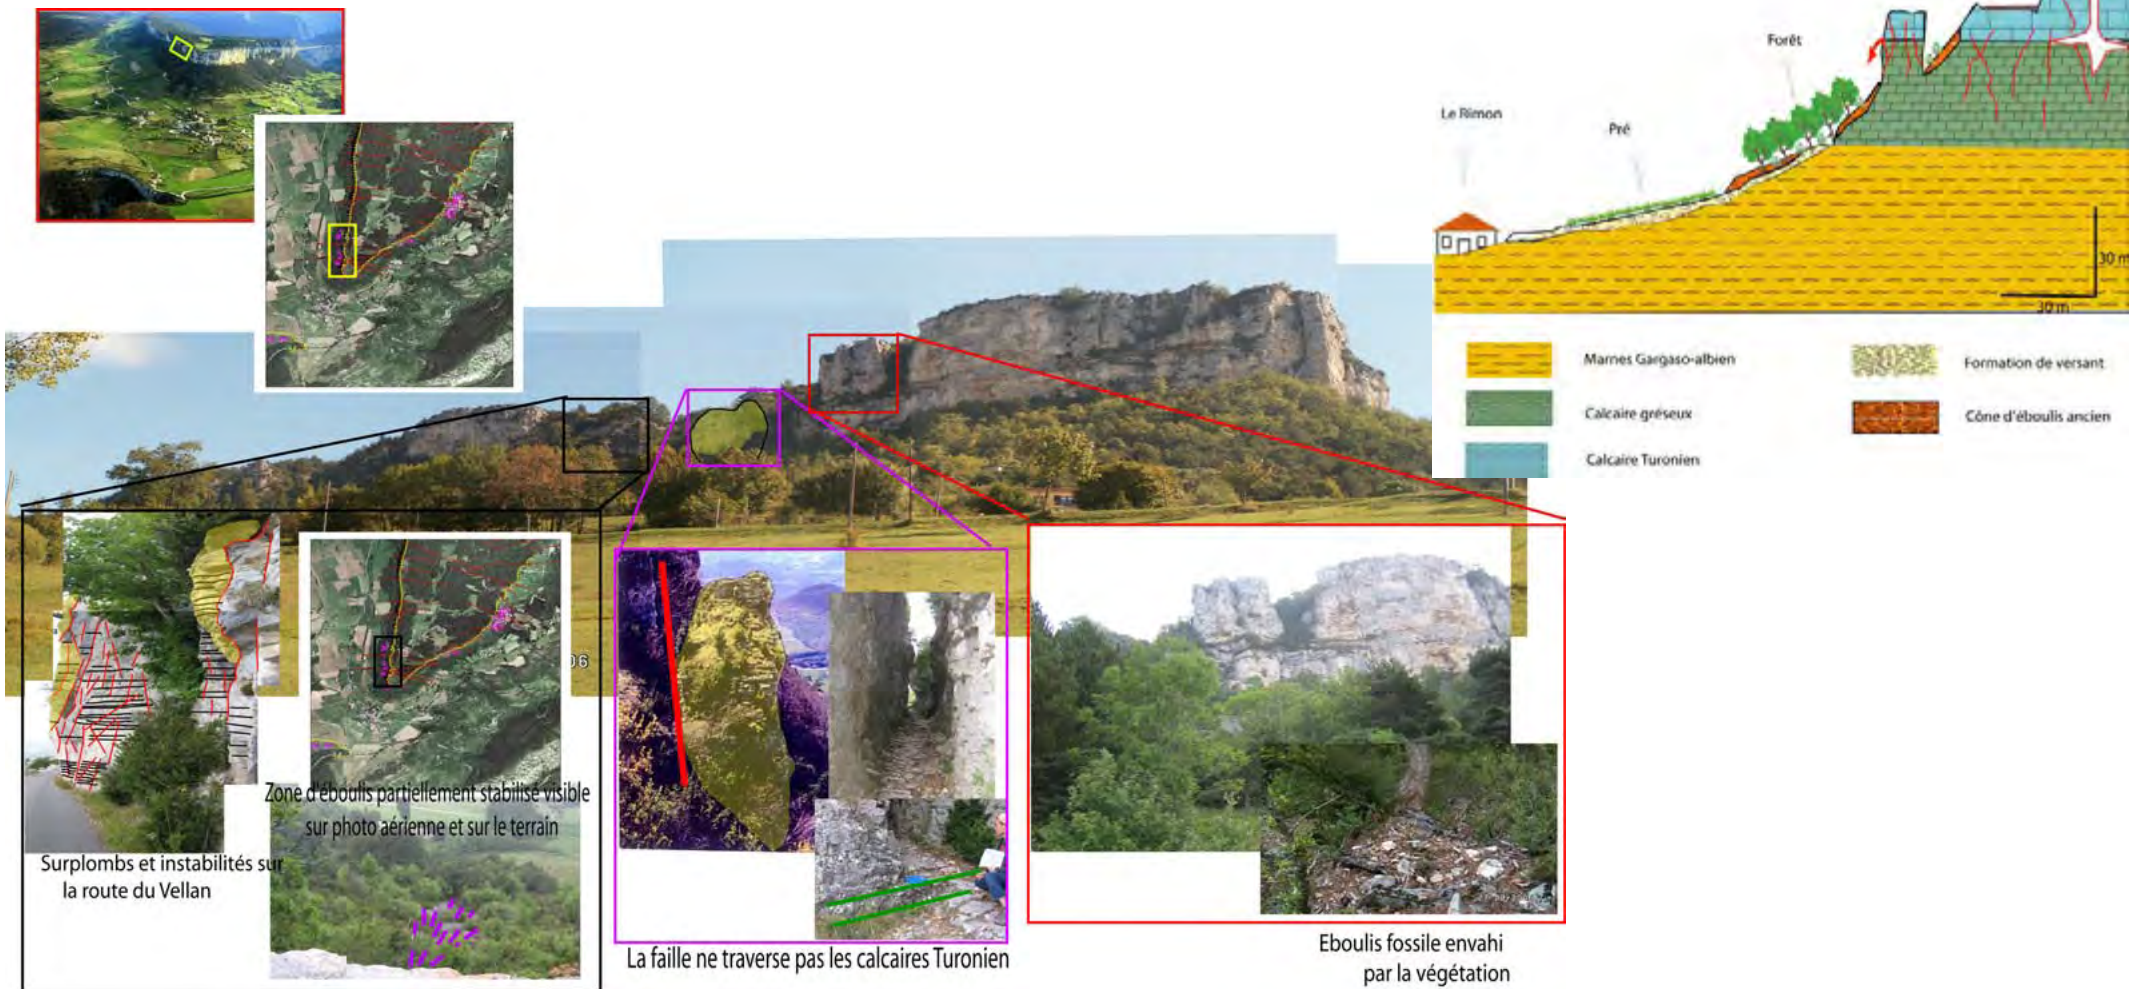
Coupe "Rimon- Route du Vellan"

Cette route est dominée par une falaise de 50 à 60 m de haut. Cette falaise est intensément fracturée. Le réseau de fracture délimite des dièdres et des écailles de quelques m<sup>3</sup> à plus de 10 m<sup>3</sup>. Ces derniers, formant parfois des surplombs, sont instables à court et moyen terme. Il existe ainsi un risque d'impact fort à très fort sur la chaussée (**fig. 23**).

Nombreuses autres instabilités (**fig. 23**), se localisent un peu plus au sud du site précédent entre le quartier du Rimon et la Croix du Vellan (C7 et C8 de l'étude CETE, 1998). Il s'agit d'écailles et de dièdres présentant des volumes de quelques m<sup>3</sup> à 10m<sup>3</sup>. Ces différents blocs instables à court et moyen terme en tête de falaise, sont intensément pré-fracturés ce qui réduira considérablement la taille des blocs en cas de chute.

**Figure 23 :** Situation actuelle du Versant ouest du Vellan en amont de la route d'accès au plateau et du lieu dit « Le Rimon »

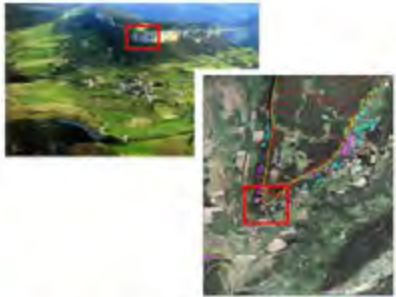
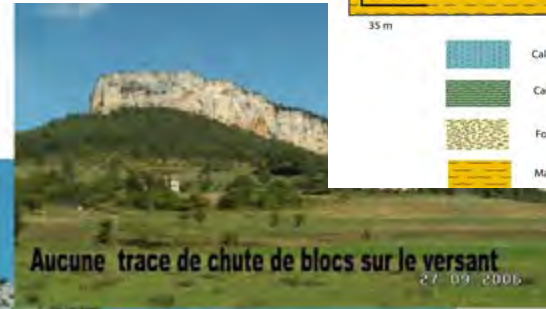
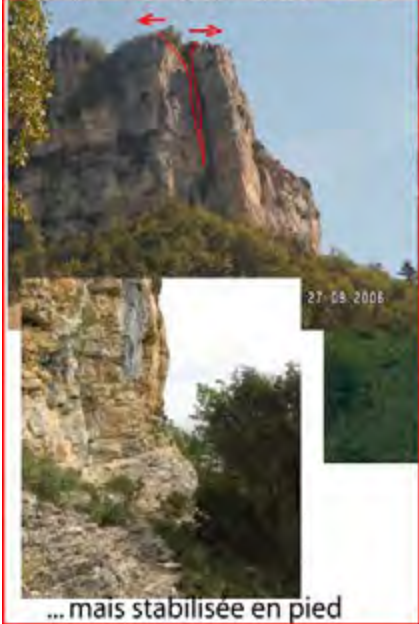
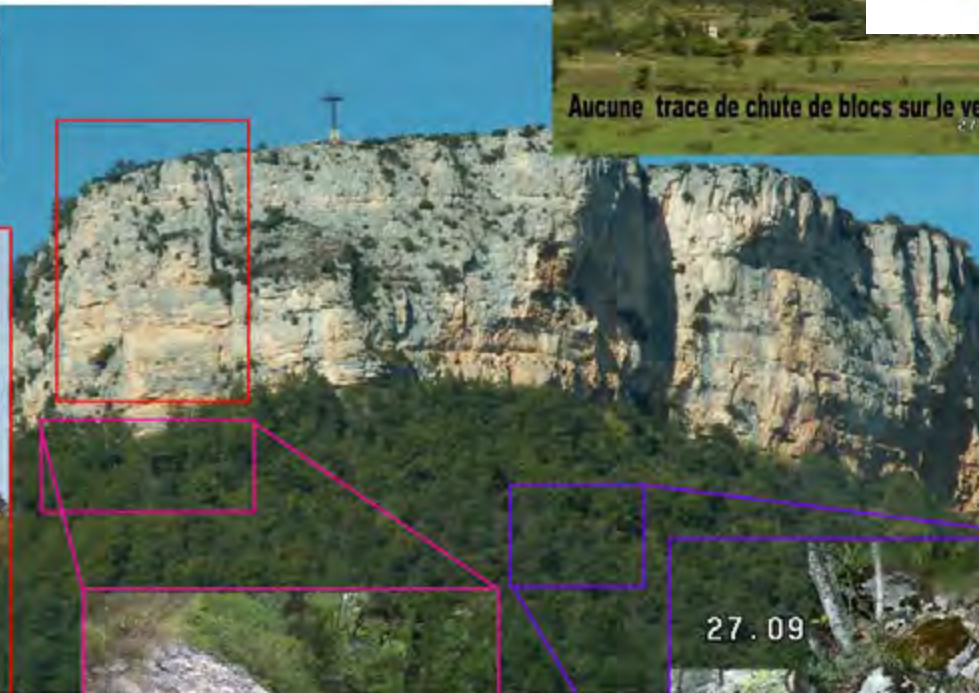
Bien que souvent ouvertes de plus de 3 m en haut de falaise, et contrairement aux conclusions de l'étude GEO+(1996), nous avons constaté que ces fissures et fractures restent relativement superficielles (**fig. 24**) et n'atteignent en aucun cas, les formations marneuses et que par conséquent, ce piton est bien ancré à la base du rocher du Vellan (voir § I.2.3.1.a-(i)-A) et donc stable à long et très long terme.

En pied de falaise, les calcaires de base du rocher du Vellan sont également intensément fracturés et montrent une activité récurrente de chute de petits blocs et de pierres. C'est immédiatement au pied de ces formations que se localisent les éboulis les plus vifs et donc les plus actifs (**fig. 24**).

Chandelle désolidarisée en tête...

Eboulis actif au pied du versant

Peu de traces d'activité dans la forêt (éboulis ancien)
