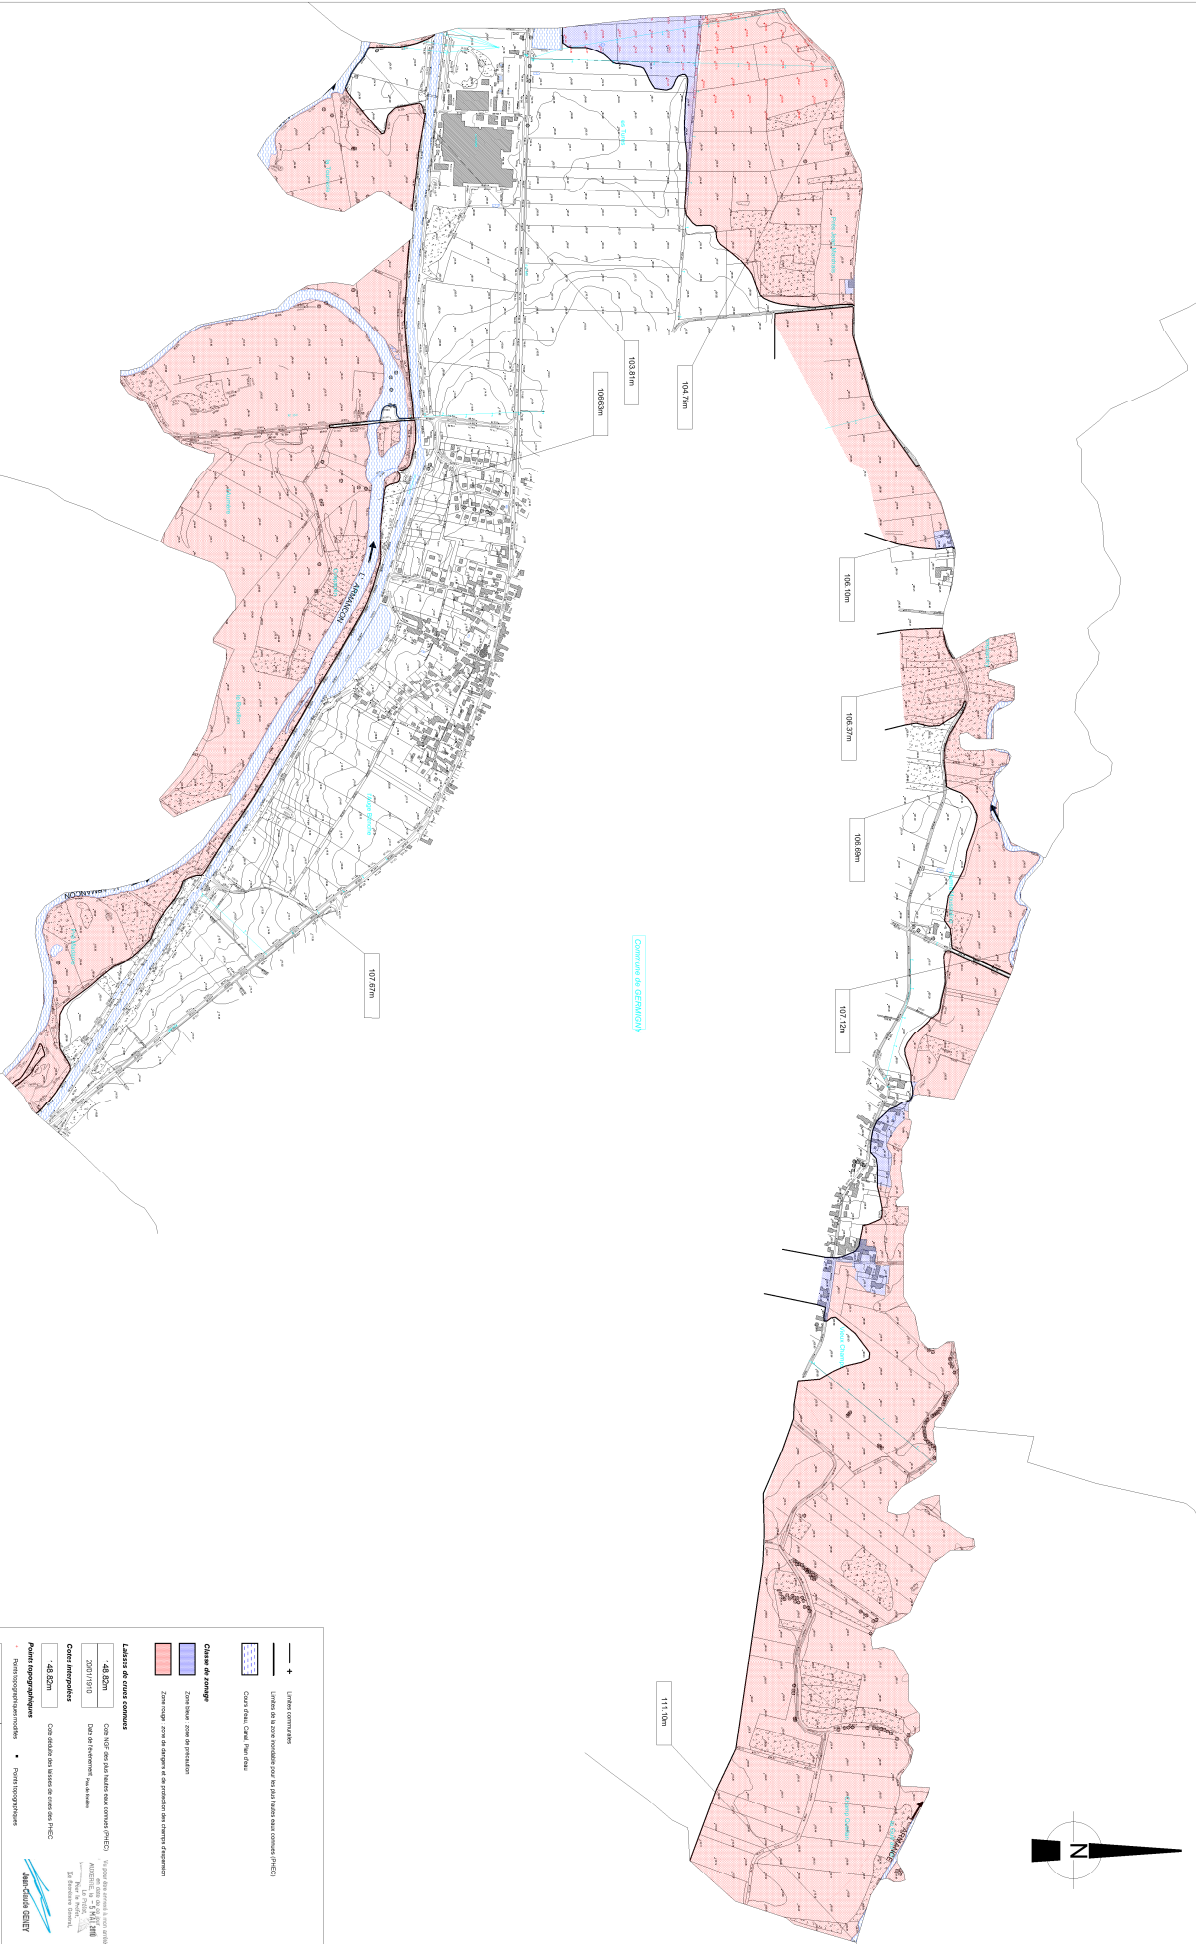
**Remarque**  
Les secteurs inondés cartographiés concernent les écoulements de l'Almançon. Les autres cours d'eau et drains n'ont pas été étudiés ainsi qu'aux évanouissements de nappe et les débordements liés au ruisseau d'assainissement. Les résultats présentés ne prennent pas en compte la formation d'embâcles.
