FICHE D'ÉCART

Site inspecté : TARASCON

Date de l'inspection: 27/11/2019

REPONSES A L'INSPECTION du 27/11/2019

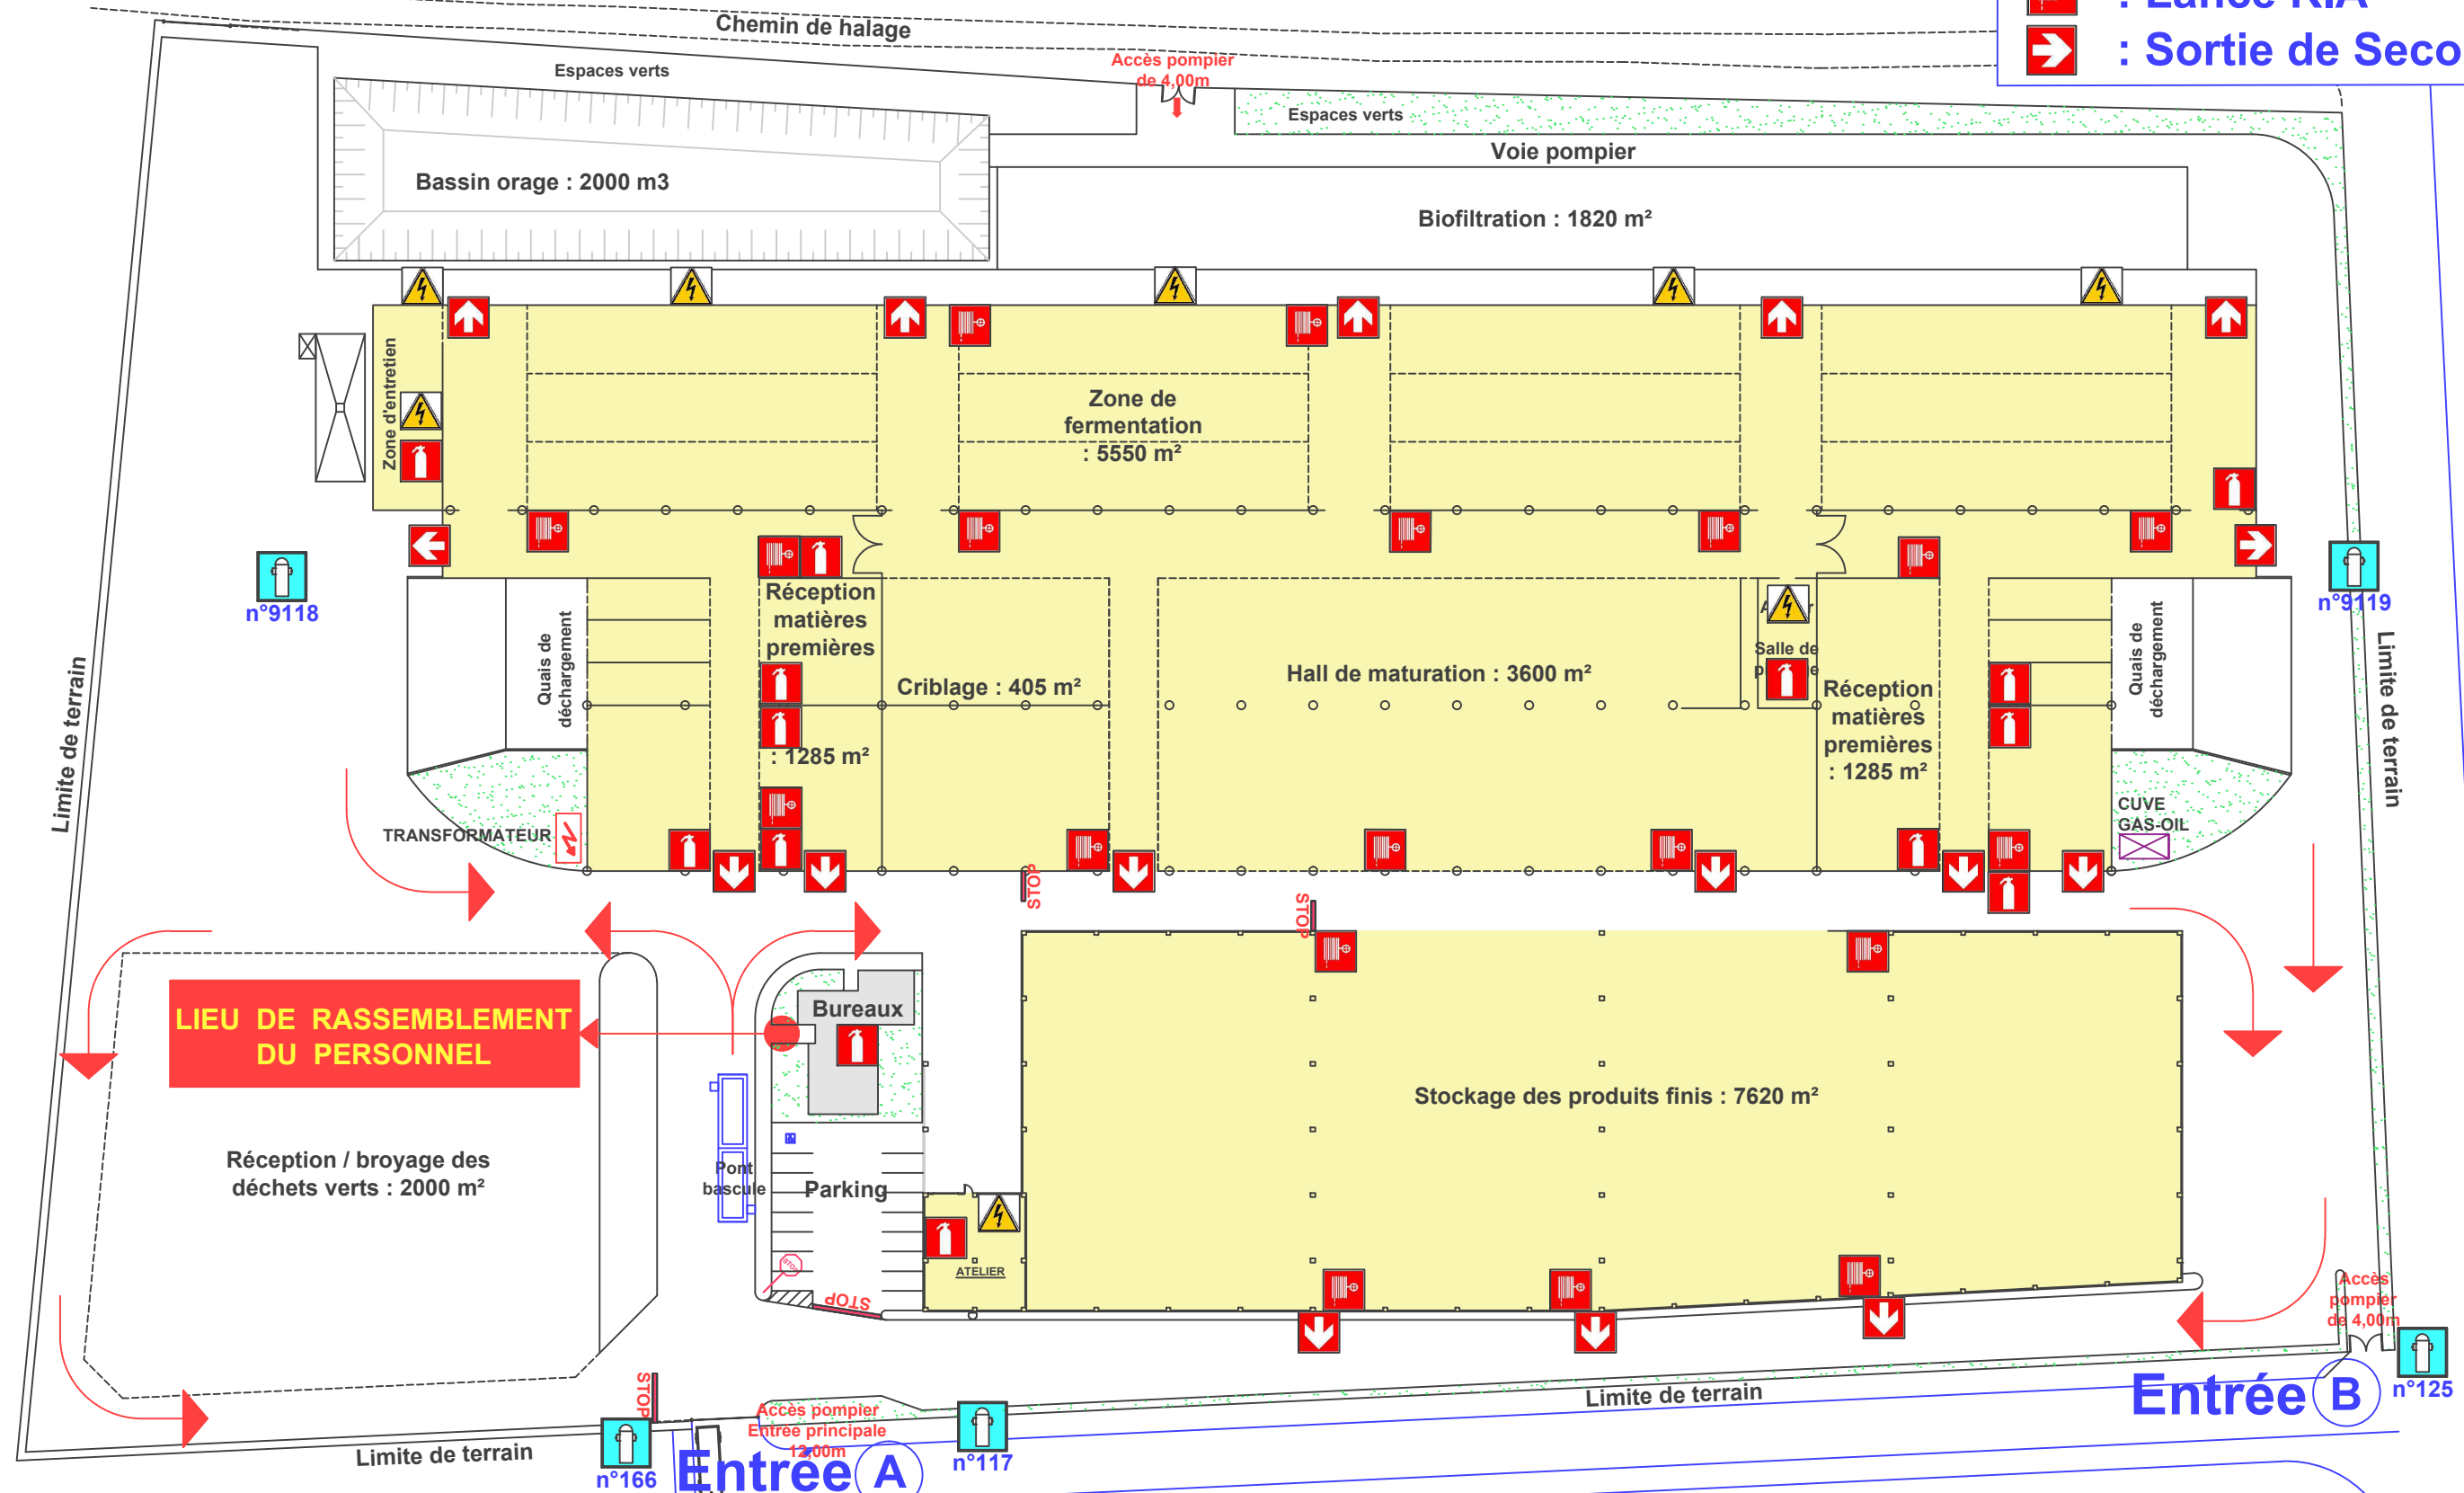
Le site dispose à ce jour de 6 poteaux incendie dans le périmètre immédiat du site :

- ✓ 3 poteaux privés : PI nord N°9119A, PI sud N°9119B, PI milieu N°9118
- ✓ 3 poteaux publics externes : PI nord N°125, PI milieu N°117, PI sud N°166

L'implantation de ces poteaux figure sur le plan ci-après.
