Vu pour être annexé à
l'arrêté préfectoral

du **12 MARS 2021**

PLAN DE PHASAGE DE L'EXPLOITATION

Carrière SAGRA à Habsheim

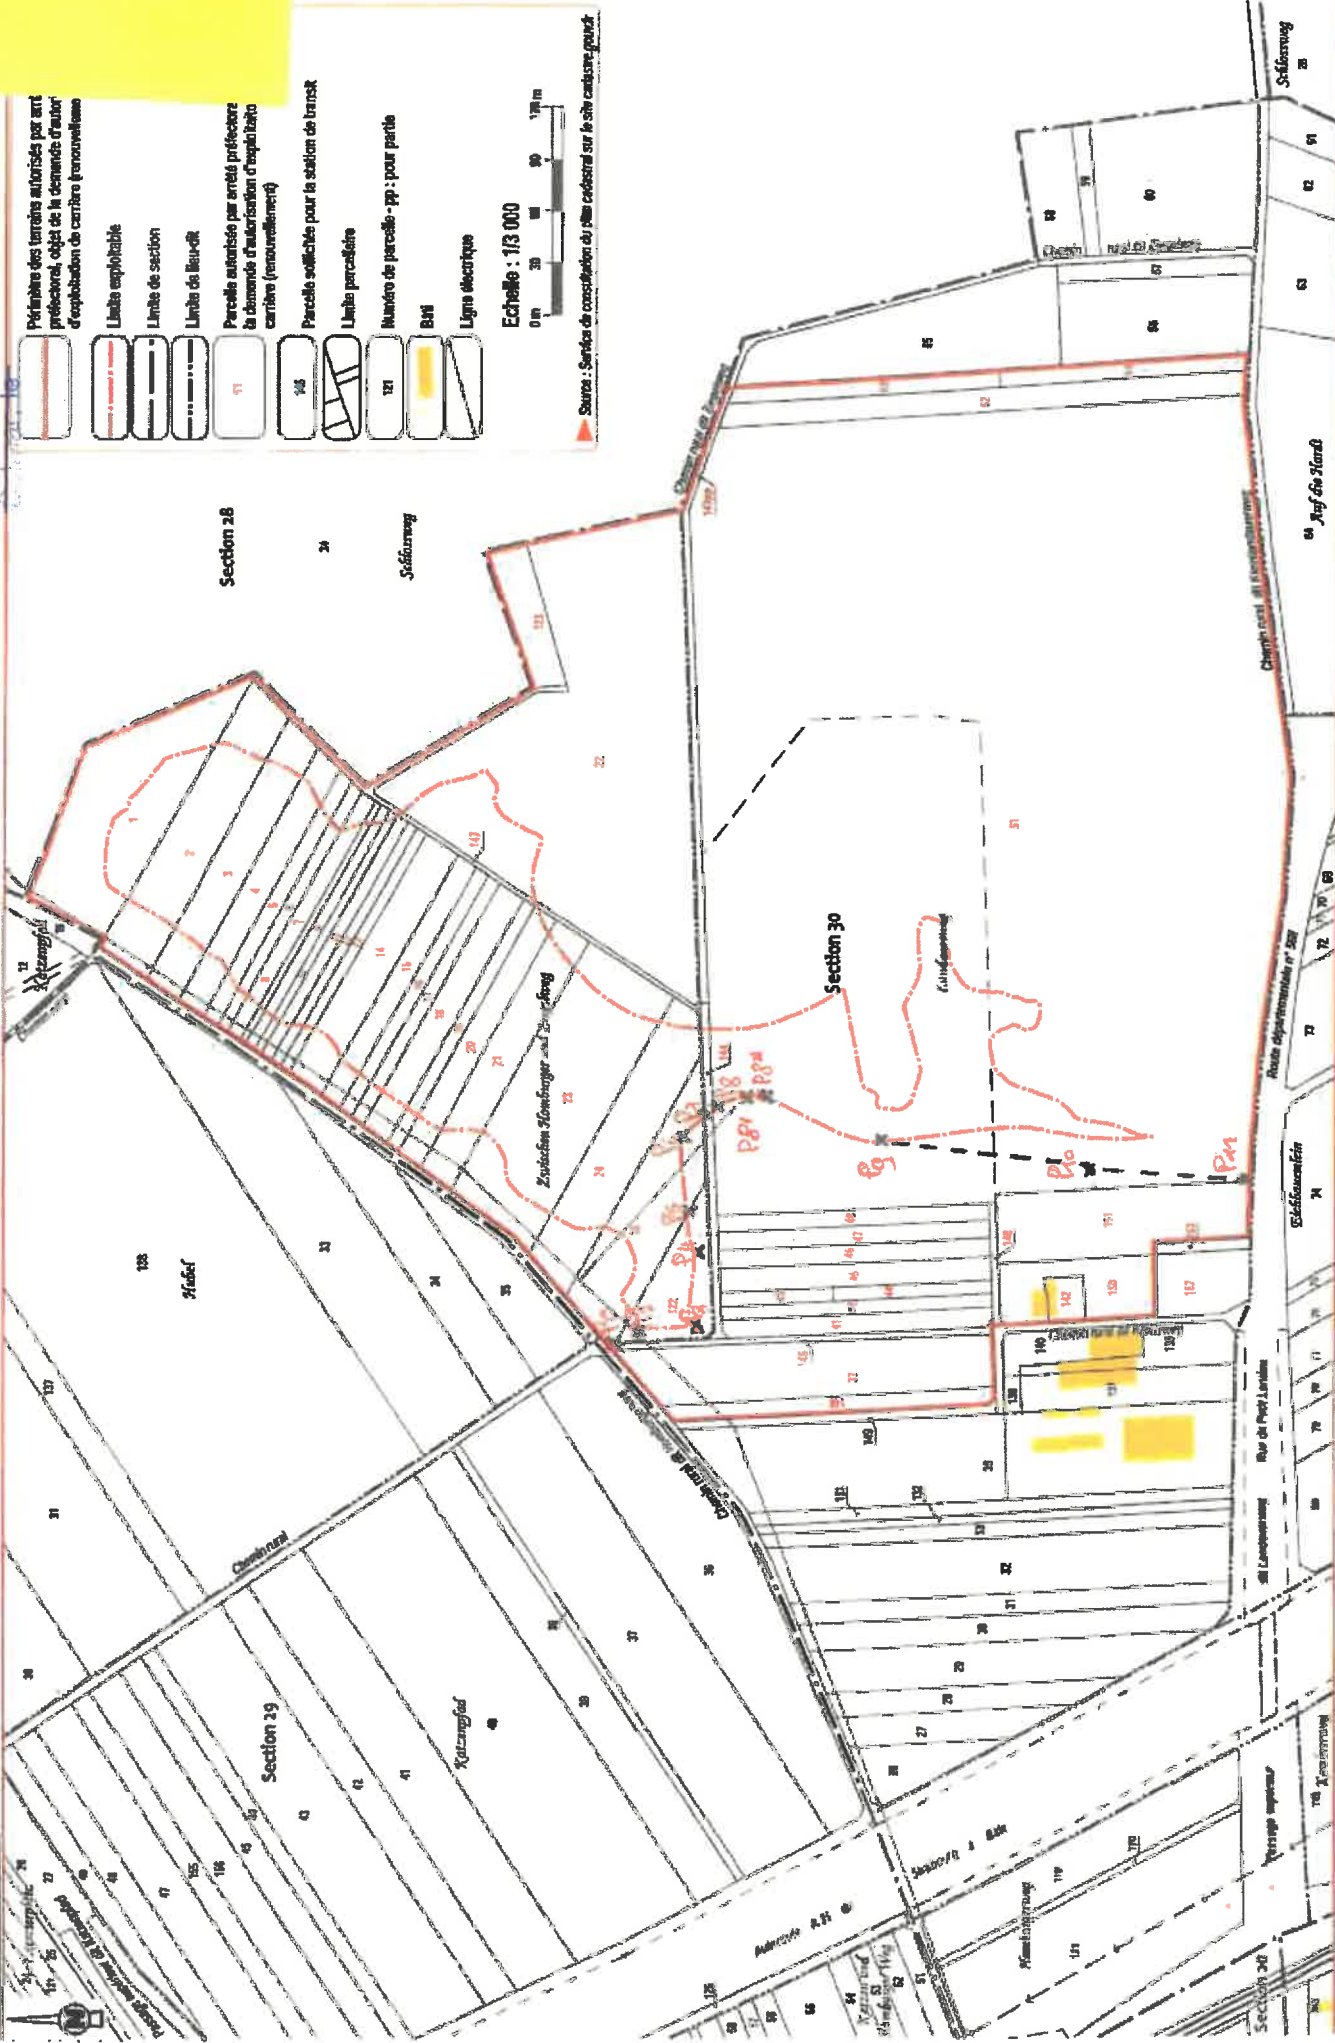
Périmètre des terrains autorisés par arrêté préfectoral, objet de la demande d'autorisation d'exploitation de carrière (renouvellement)

Limite exploitable
Limite de section
Limite de lieu-dit
Parcelle autorisée par arrêté préfectoral à la demande d'autorisation d'exploitation de carrière (renouvellement)
Parcelle sollicitée pour la station de transit
Limite parcellaire
Numéro de parcelle - pp : pour partie
Bât
Ligne électrique

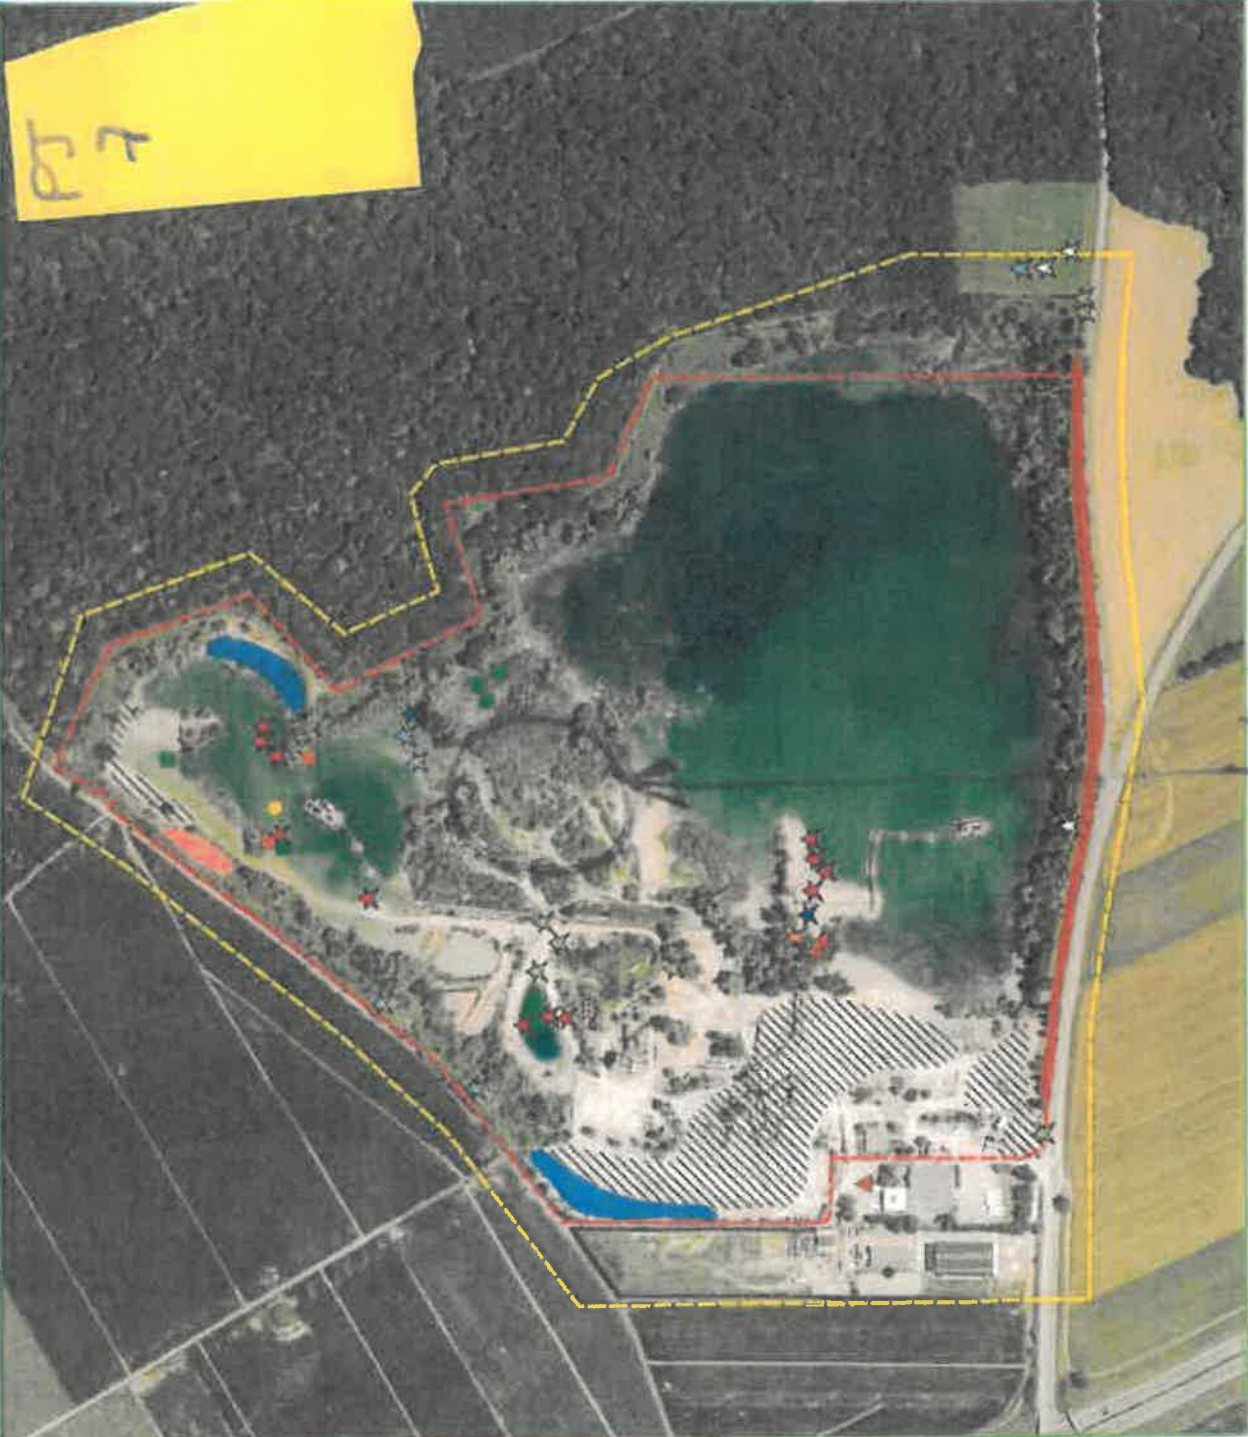
LOCALISATION DES AUTRES ESPECES ANIMALES PROTEGEES ET/OU PATRIMONIALES

Emprises
Aire d'étude
Emprise du projet

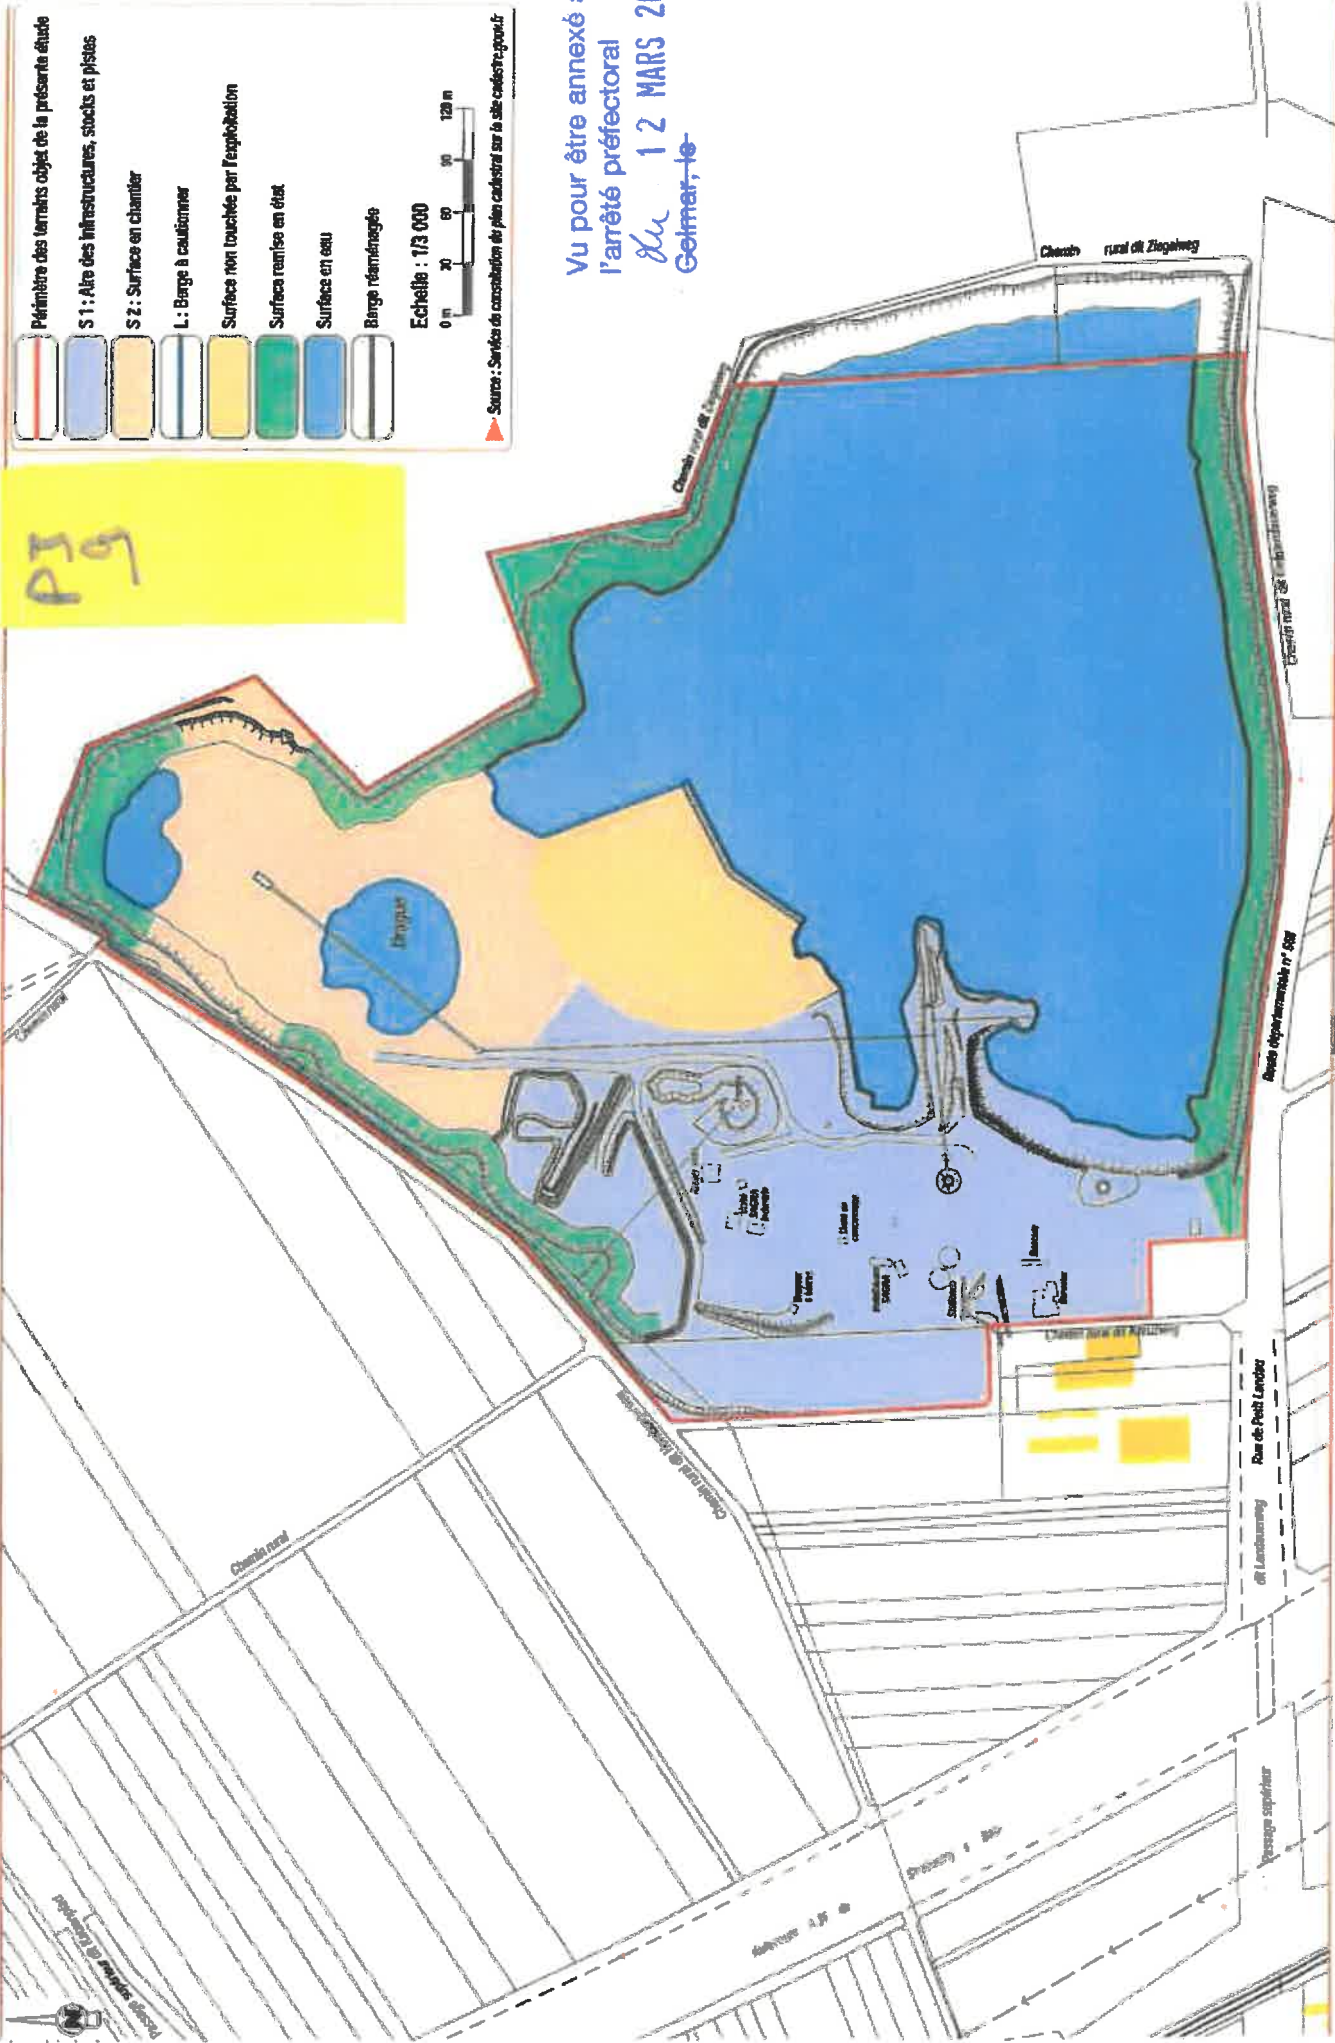
- Périmètre des terrains objet de la présente étude
- S 1 : Aire des infrastructures, stocks et plates
- S 2 : Surface en chantier
- L : Barge à caudimmer
- Surface non touchée par l'explosion
- Surface remise en état
- Surface en eau
- Barge réaménagée

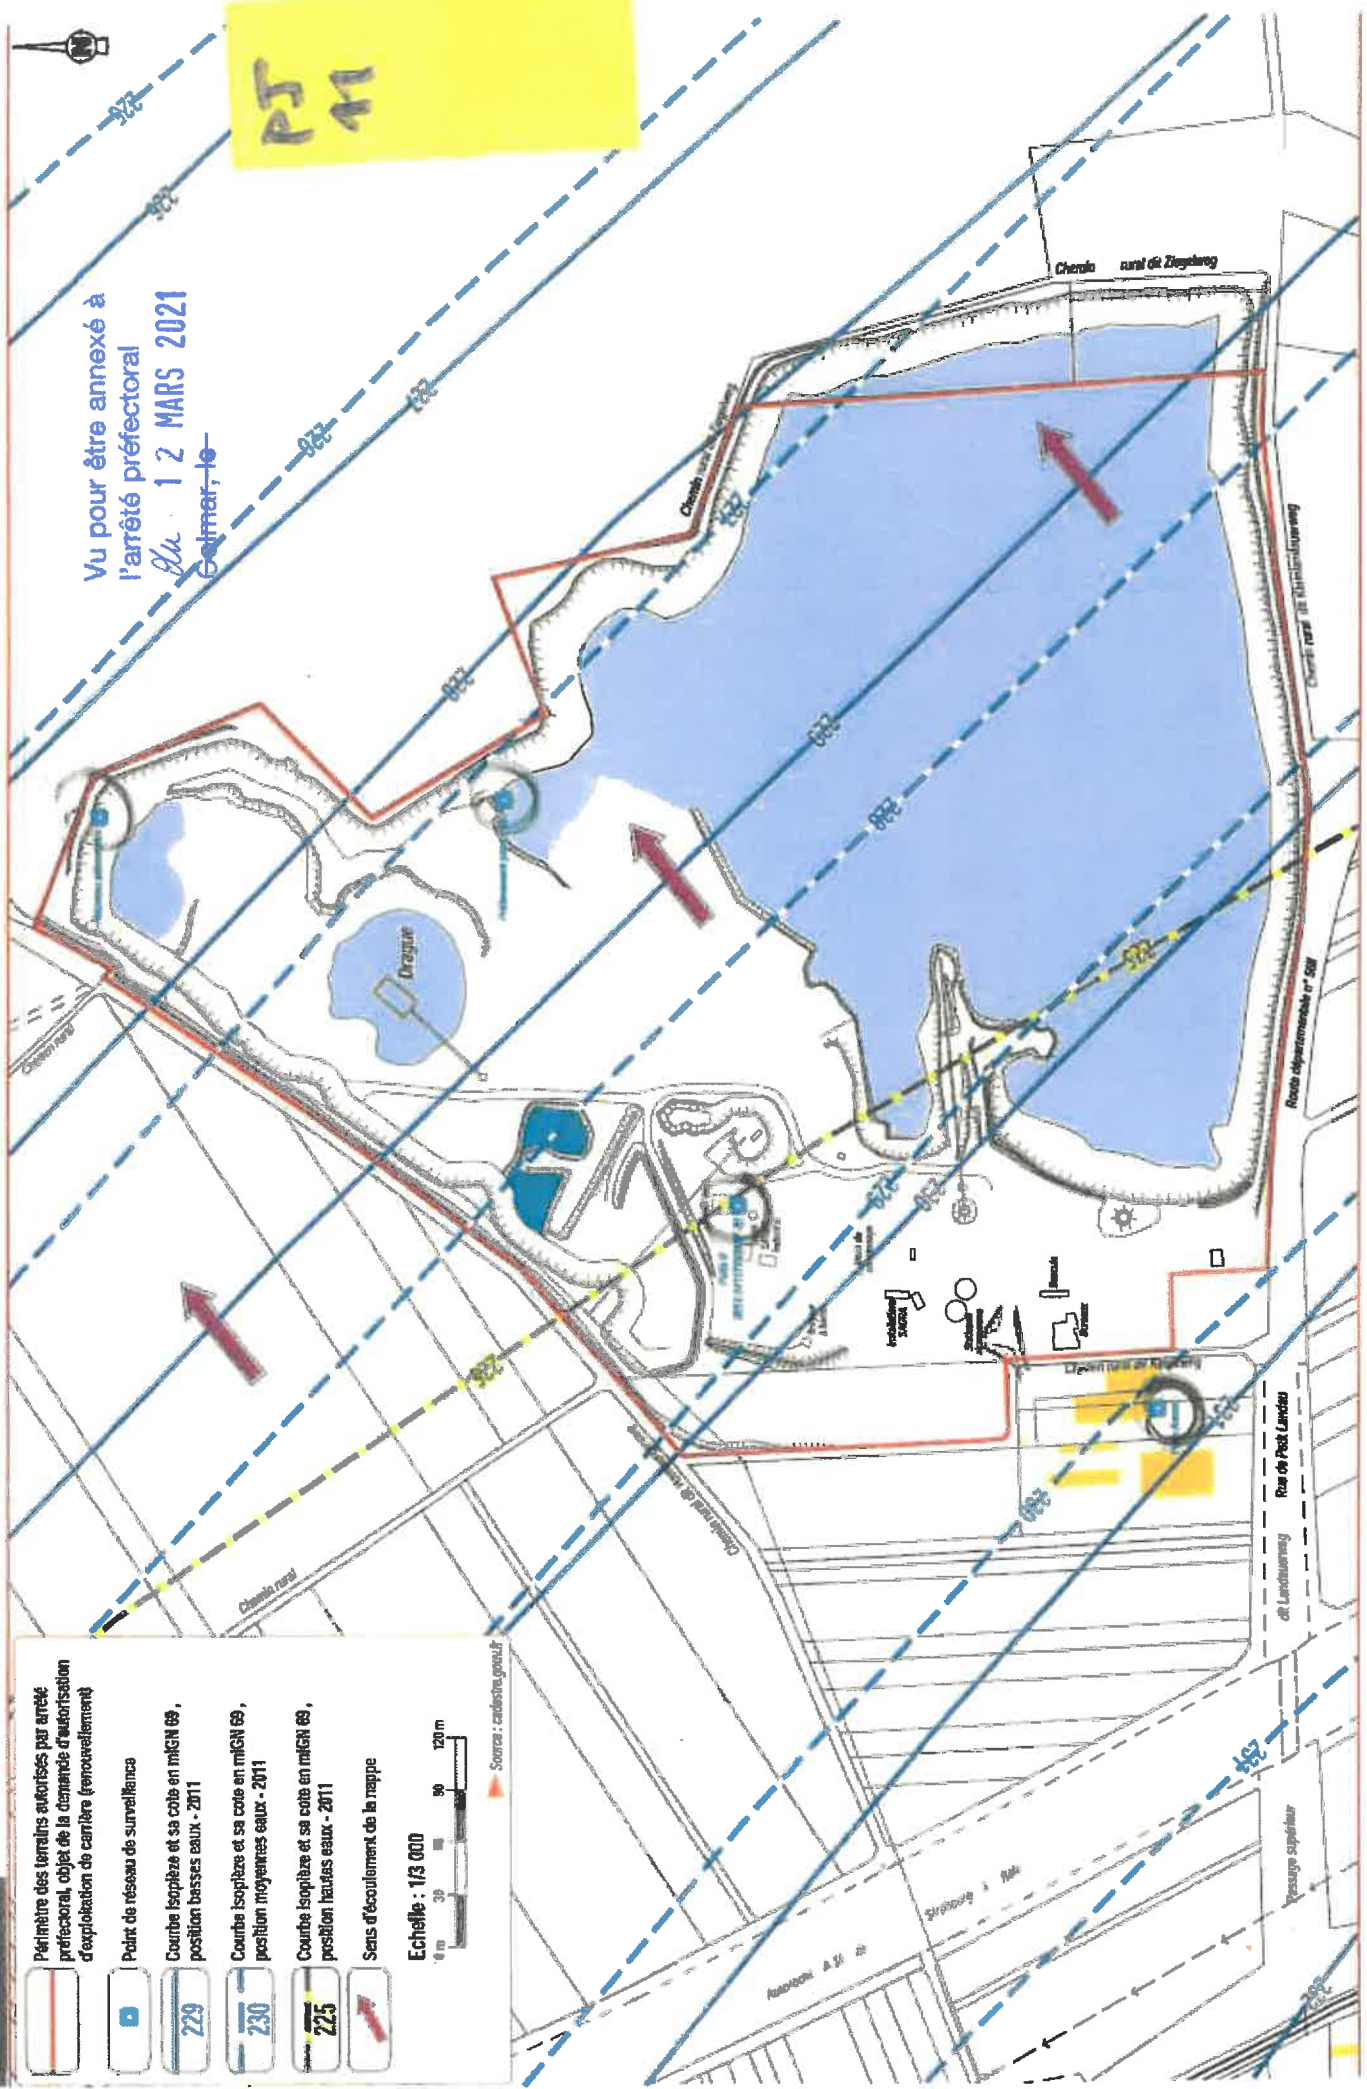
PT
11

Point de réseau de surveillance
-

Courbe isophyze et sa cote en mNGN 69, position basses eaux - 2011
-

Courbe isophyze et sa cote en mNGN 69, position moyennes eaux - 2011
-

Courbe isophyze et sa cote en mNGN 69, position hautes eaux - 2011
-

Sens d'écoulement de la nappe
