Rapport de l'Inspection des installations classées

Inspection du 03/12/2025

Jean-Pierre MARTINET

Thème de l'inspection : Cessation d'activité – Remise en état

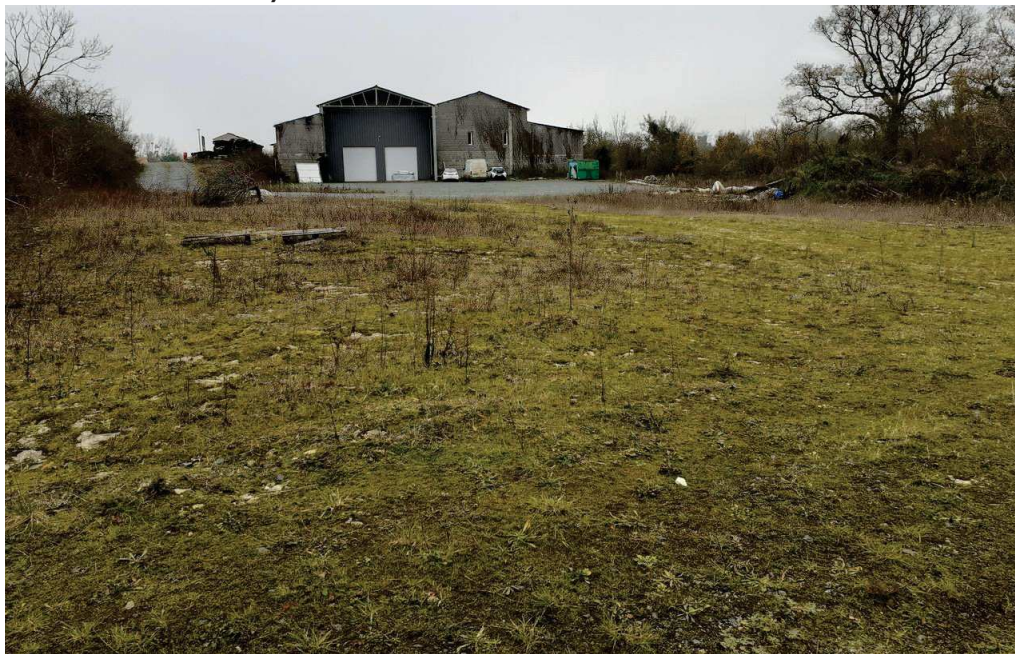
Vue du centre du site, vers le Sud :

- le site de l'ancien site de regroupement de VHU a été remis en état :

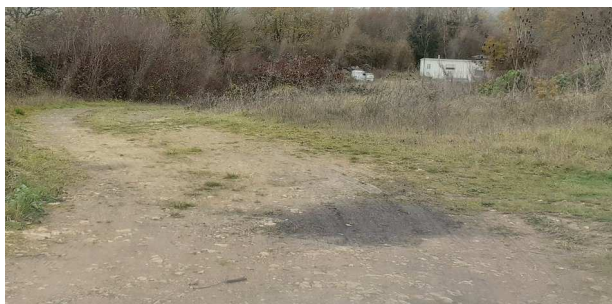
- les VHU photographiés (engin de BTP, pick-up, remorques, engin agricole, débris, Renault Super 5), fûts métalliques, cylindre et tôles de bardage visibles sur l'annexe du rapport DREAL du 29/05/2018 ne sont plus présents.
- à l'entrée Nord-Est du site (parcelle 128), une tache noire est visible au sol, sur environ 1 m² :

Le rapport DREAL du 29/05/2018 de l'inspection du 25/05/2018 n'en fait pas état.

- imposer à l'exploitant actuel du site (hors champ ICPE, à notre connaissance) de faire décaper et éliminer le sol souillé présent à l'entrée Nord-Est de son site (tache noire) ;
- imposer l'évacuation des déchets présents sur le site
- lui rappeler que le brûlage de déchet est interdit

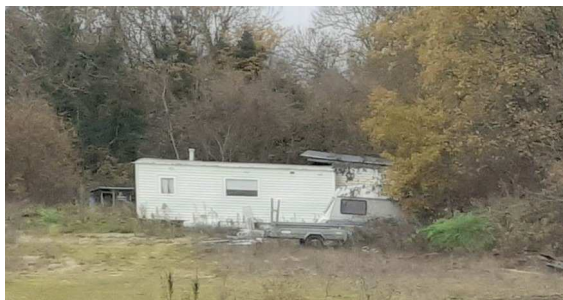
- un habitat temporaire (mobilhome + caravane) est présent, à l'angle Nord-Ouest du site :

L'exploitant de la Société Mougon Menuiserie a indiqué que Monsieur MARTINET a remis le site en état, vers 2022 ou 2023, à l'occasion de la cession du terrain qu'il a repris. Il précise que l'habitat présent au Nord-Ouest est provisoire.

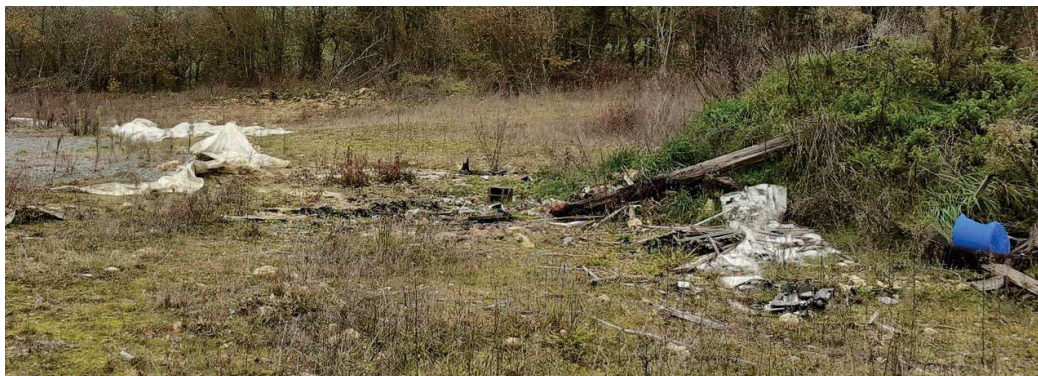
- des déchets en plastic, qui semblent récents, sont présents en bordure de la plateforme bitumée :

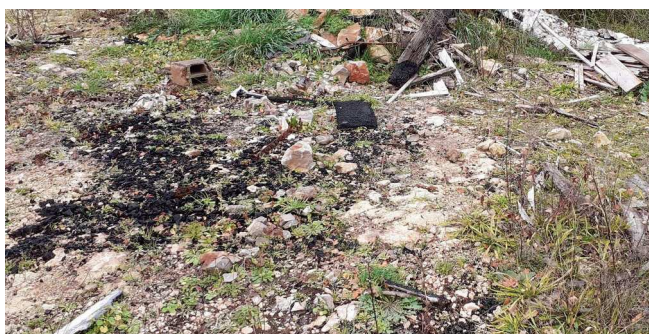
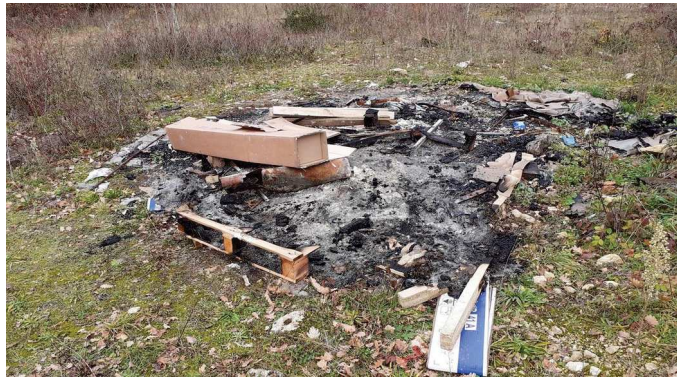
- des traces de brûlage de déchets (dont un récent) sont présentes, dans la partie centrale du site (parcelle 123), au Nord de la plate-forme bitumée :

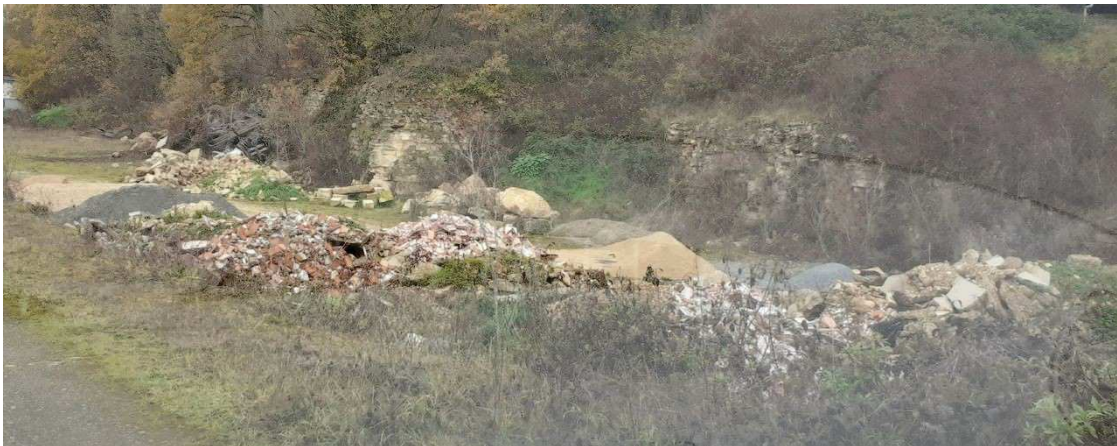
- des déchets inertes du BTP sont présents dans la partie Nord-Est du site (parcelle 128), entre la piste et le front de taille (ou falaise naturelle) :

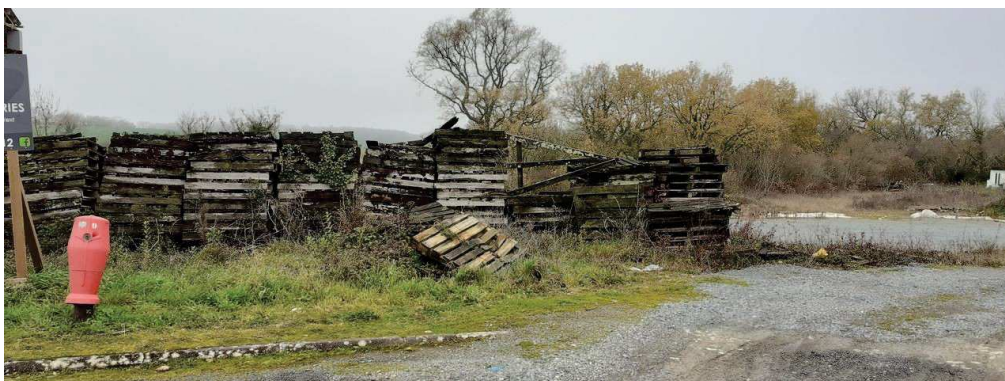
- des palettes en bois en voie de pourrissement sont déposées, en bordure de l'entrée Sud du site :

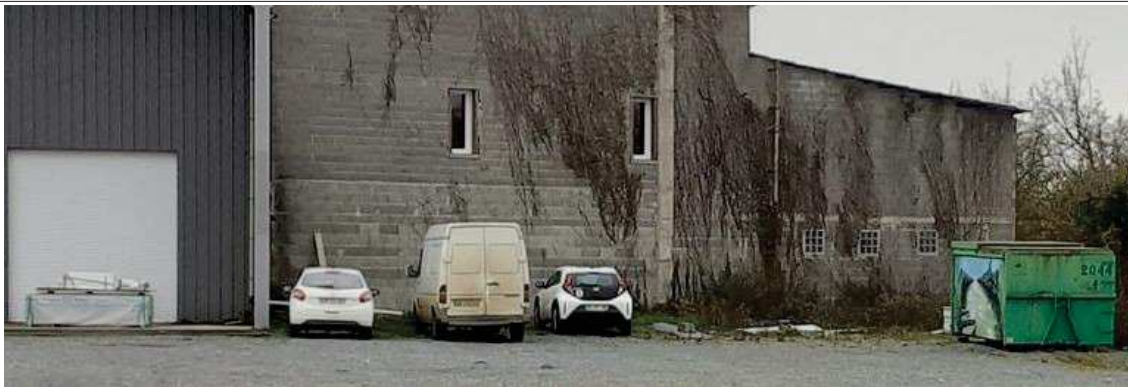
A côté du bâtiment présent au Sud de la parcelle 123 (en parcelle 246), étaient présents :

- trois véhicules (visiblement, non VHU) :

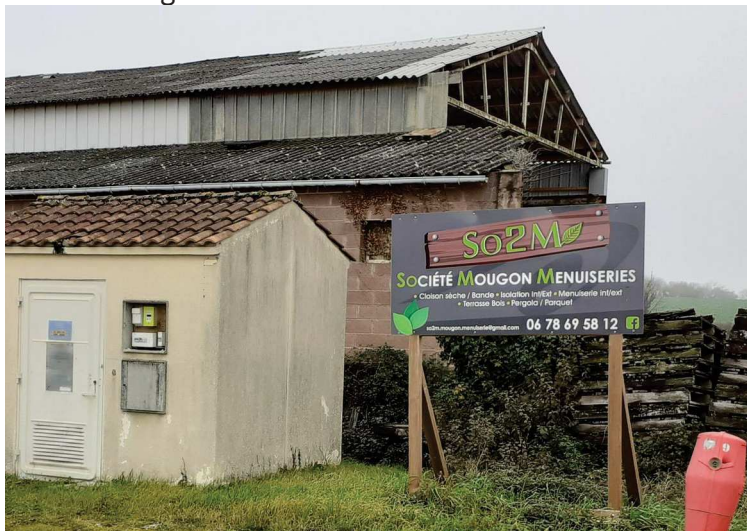
- le panneau d'affichage suivant :
