Rapport de l'Inspection des installations classées

Visite d'inspection du 27/06/2024

VINCI CONSTRUCTION GRANDS PROJETS

N° 1 : Aménagement topographique des risbermes.

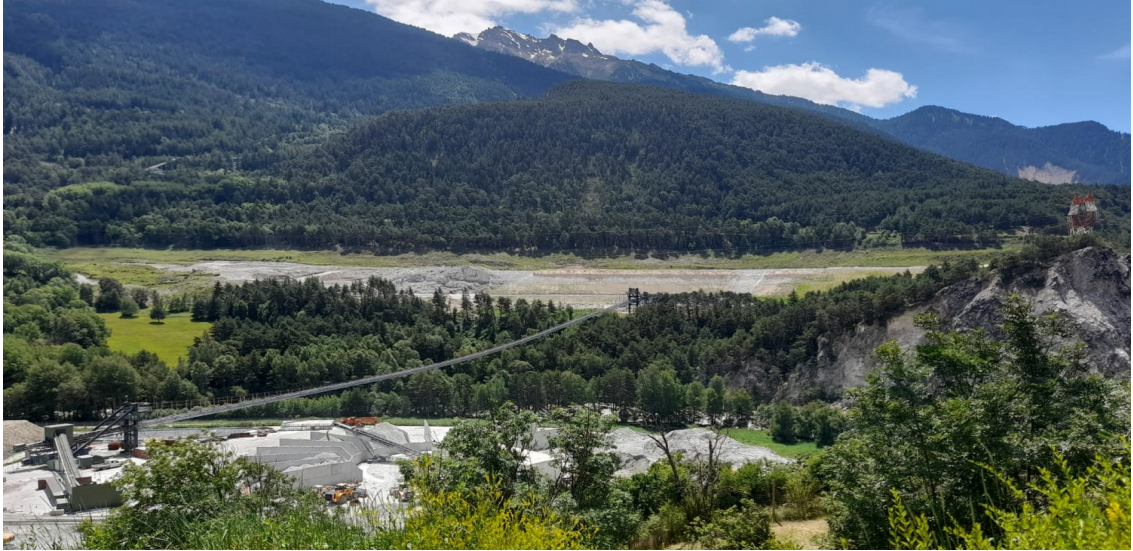
L'exploitant n'a pas respecté les transmissions réglementaires requises avant ses travaux de remise en état, coordonnés à l'avancement. Il a réalisé les travaux de réaménagement des deux premières risbermes sans aucune validation de l'inspection.

Vue globale du site

Une attention particulière devra donc être portée aux futures risbermes qui seront réaménagées.

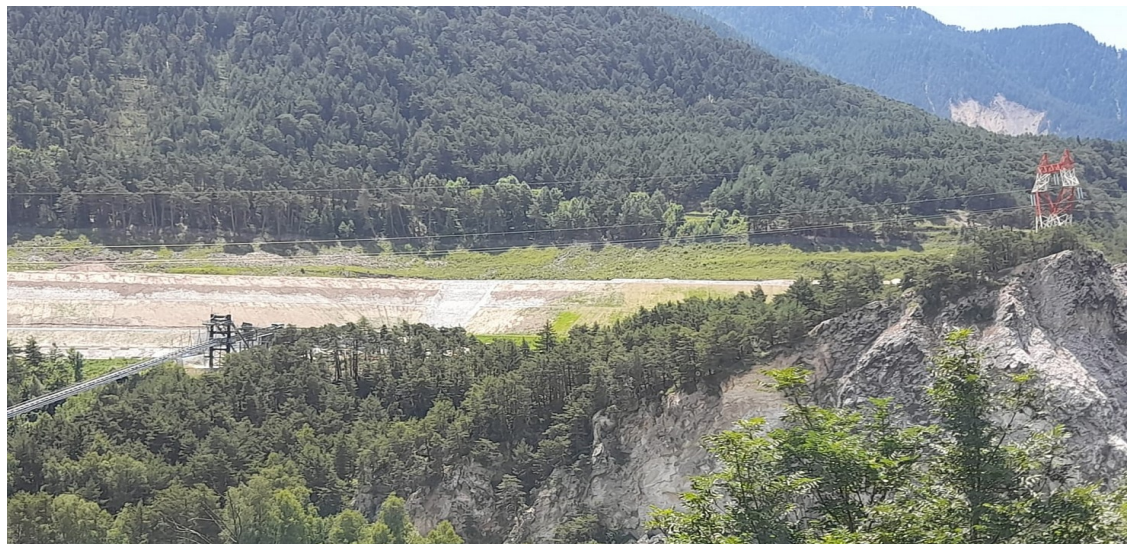
Focus sur la partie Nord-ouest
