ANNEXES

SARL GUEGAN T.P.
Carrière de Lariet
Commune de Trémargat - 22

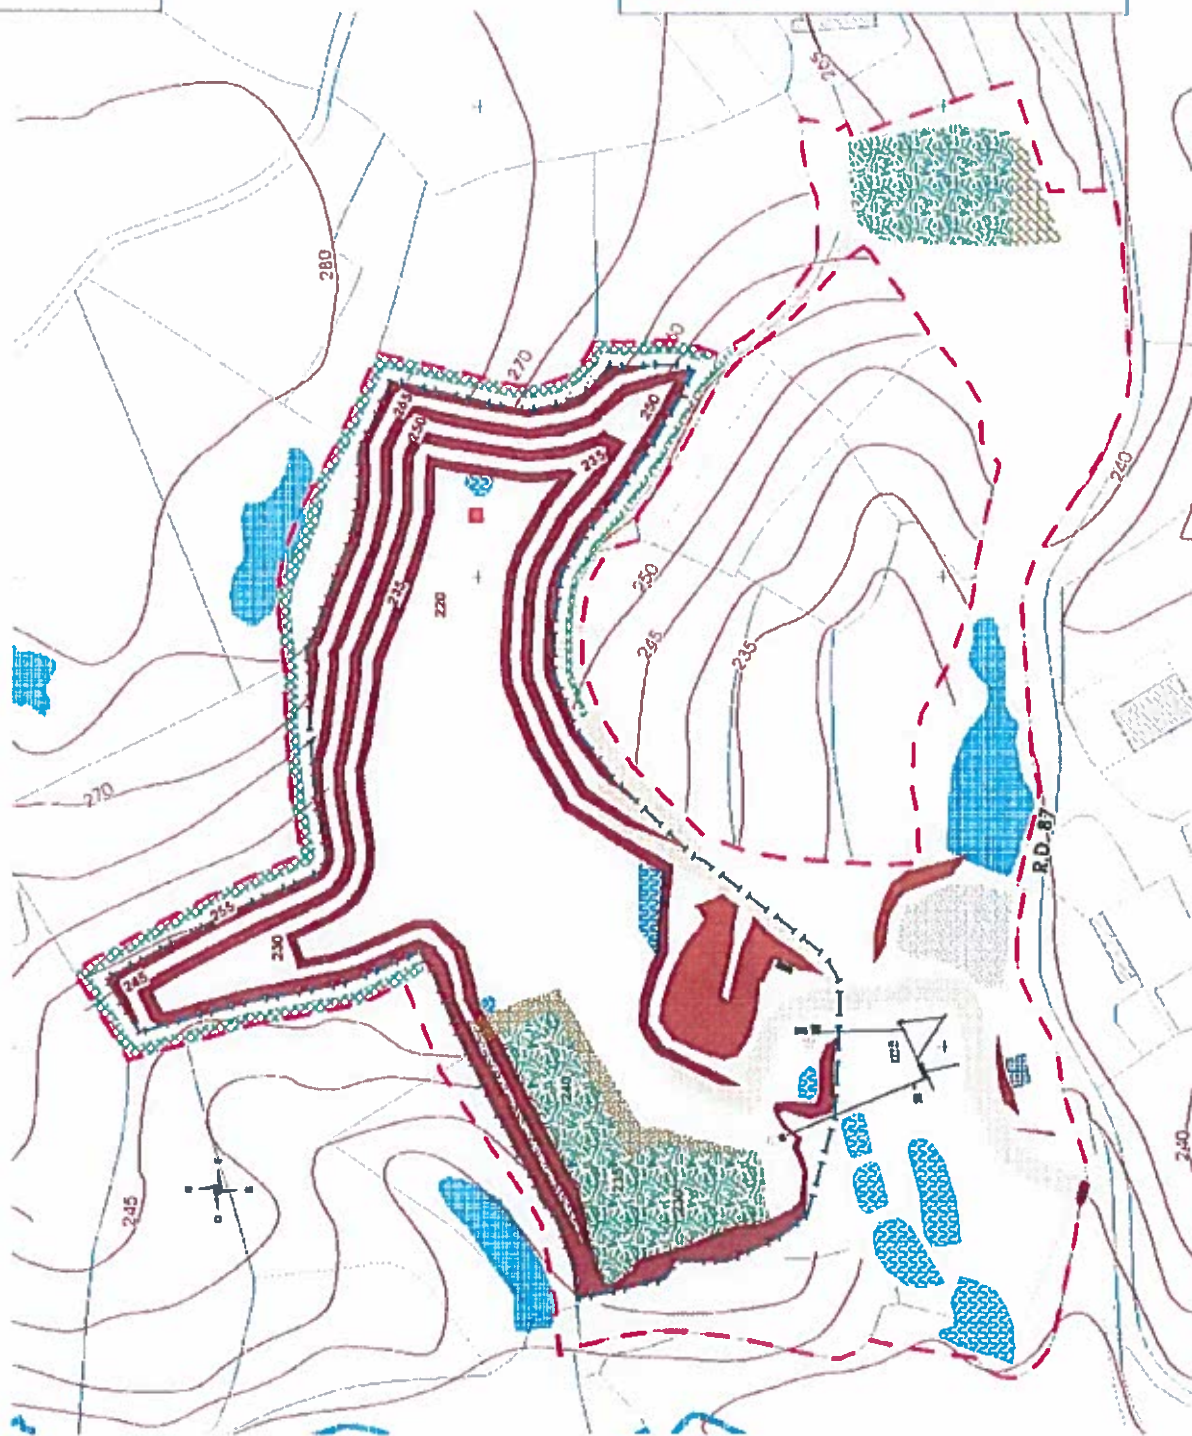
SARL GUEGAN I.P.
Carrière de Lariol
Commune de Trémargat - 22
PHASE 3 (10-15 ans)
AU 1/2000

- Périmètre du projet
- Périmètre d'exploitation
- Front d'exploitation
- Piste
- Métaux lourds perçurés
- Zones en cours de remblaiement (matériaux inertes)
- Zones remblayées et remise en état
- Bassin
- Bassin à boues
- Entrée
- Atelier, local
- Installations fixes
- Stock
- Plan d'eau
- Groupes motopompes de concassage

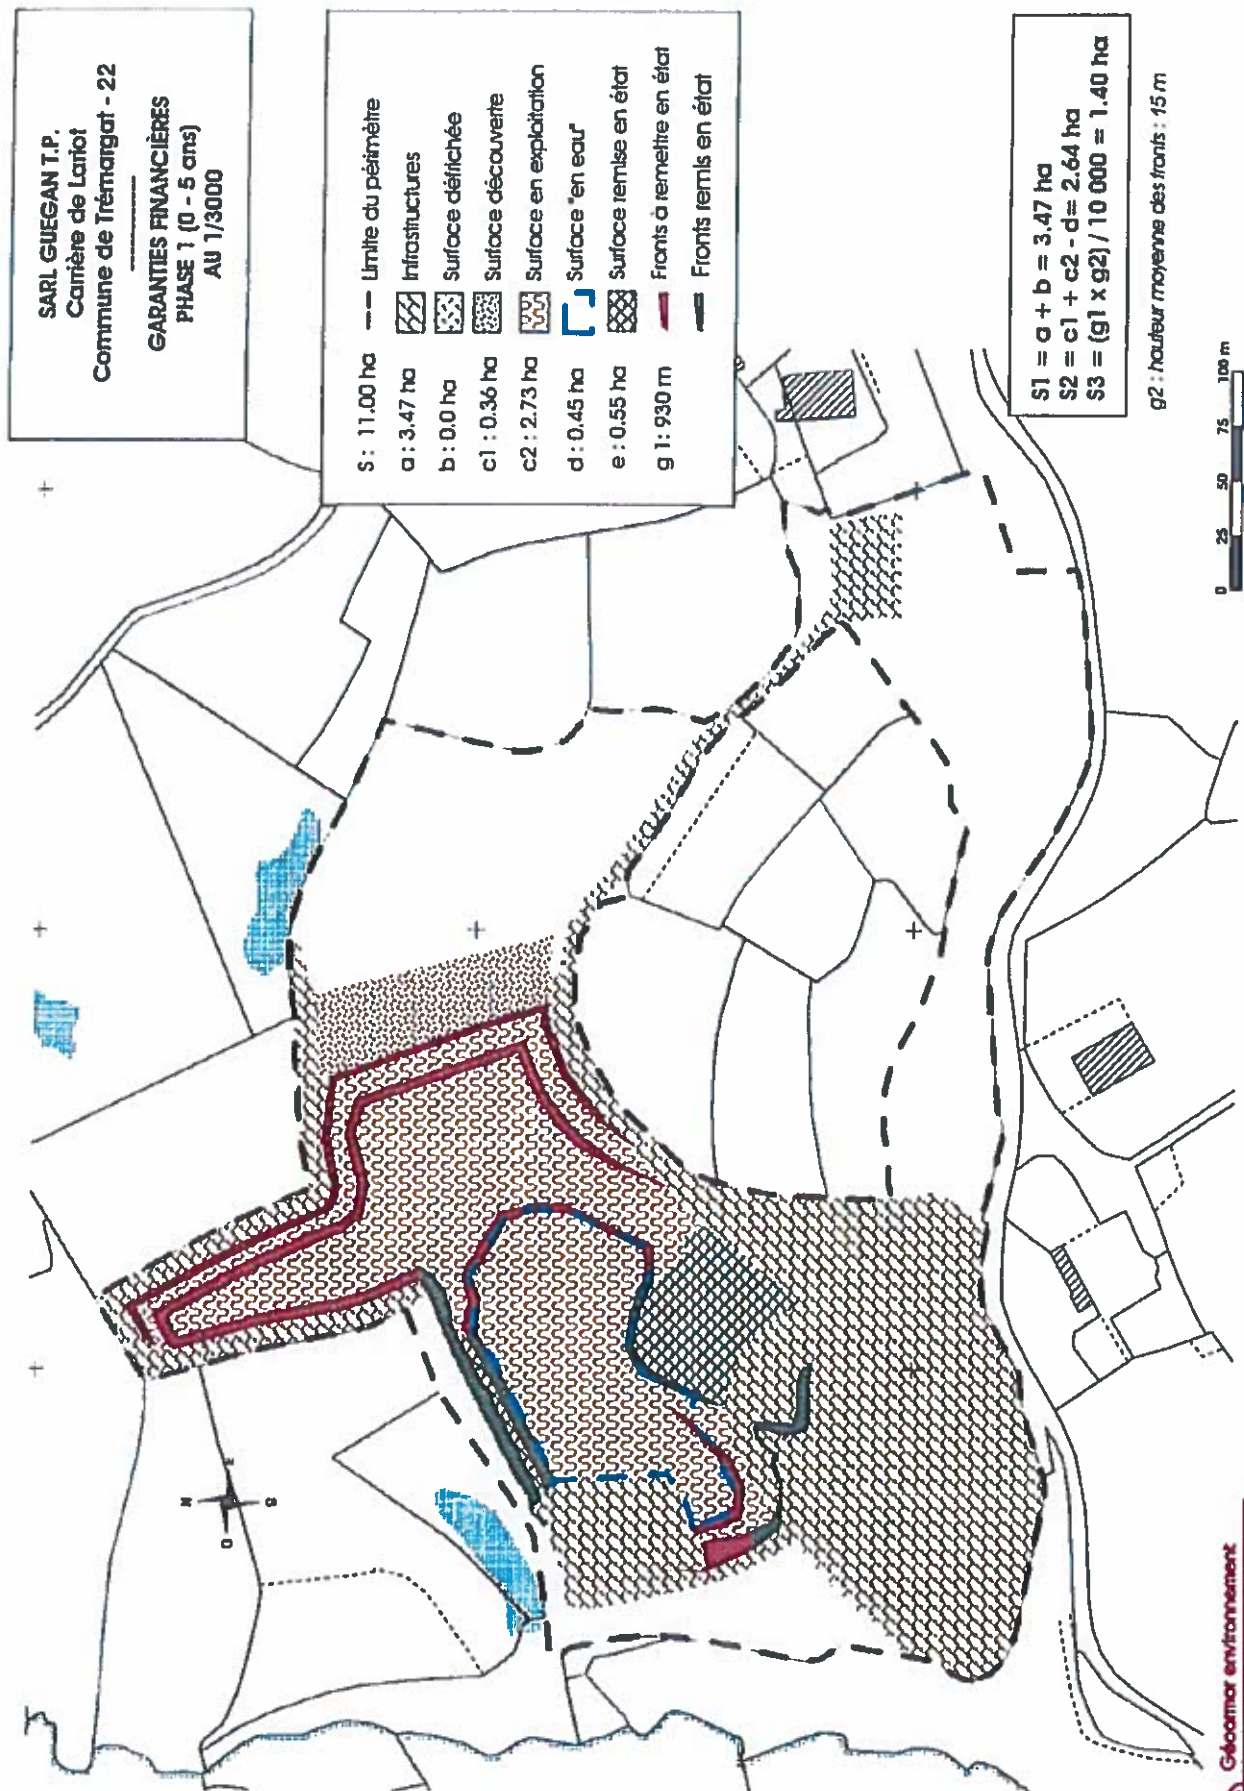
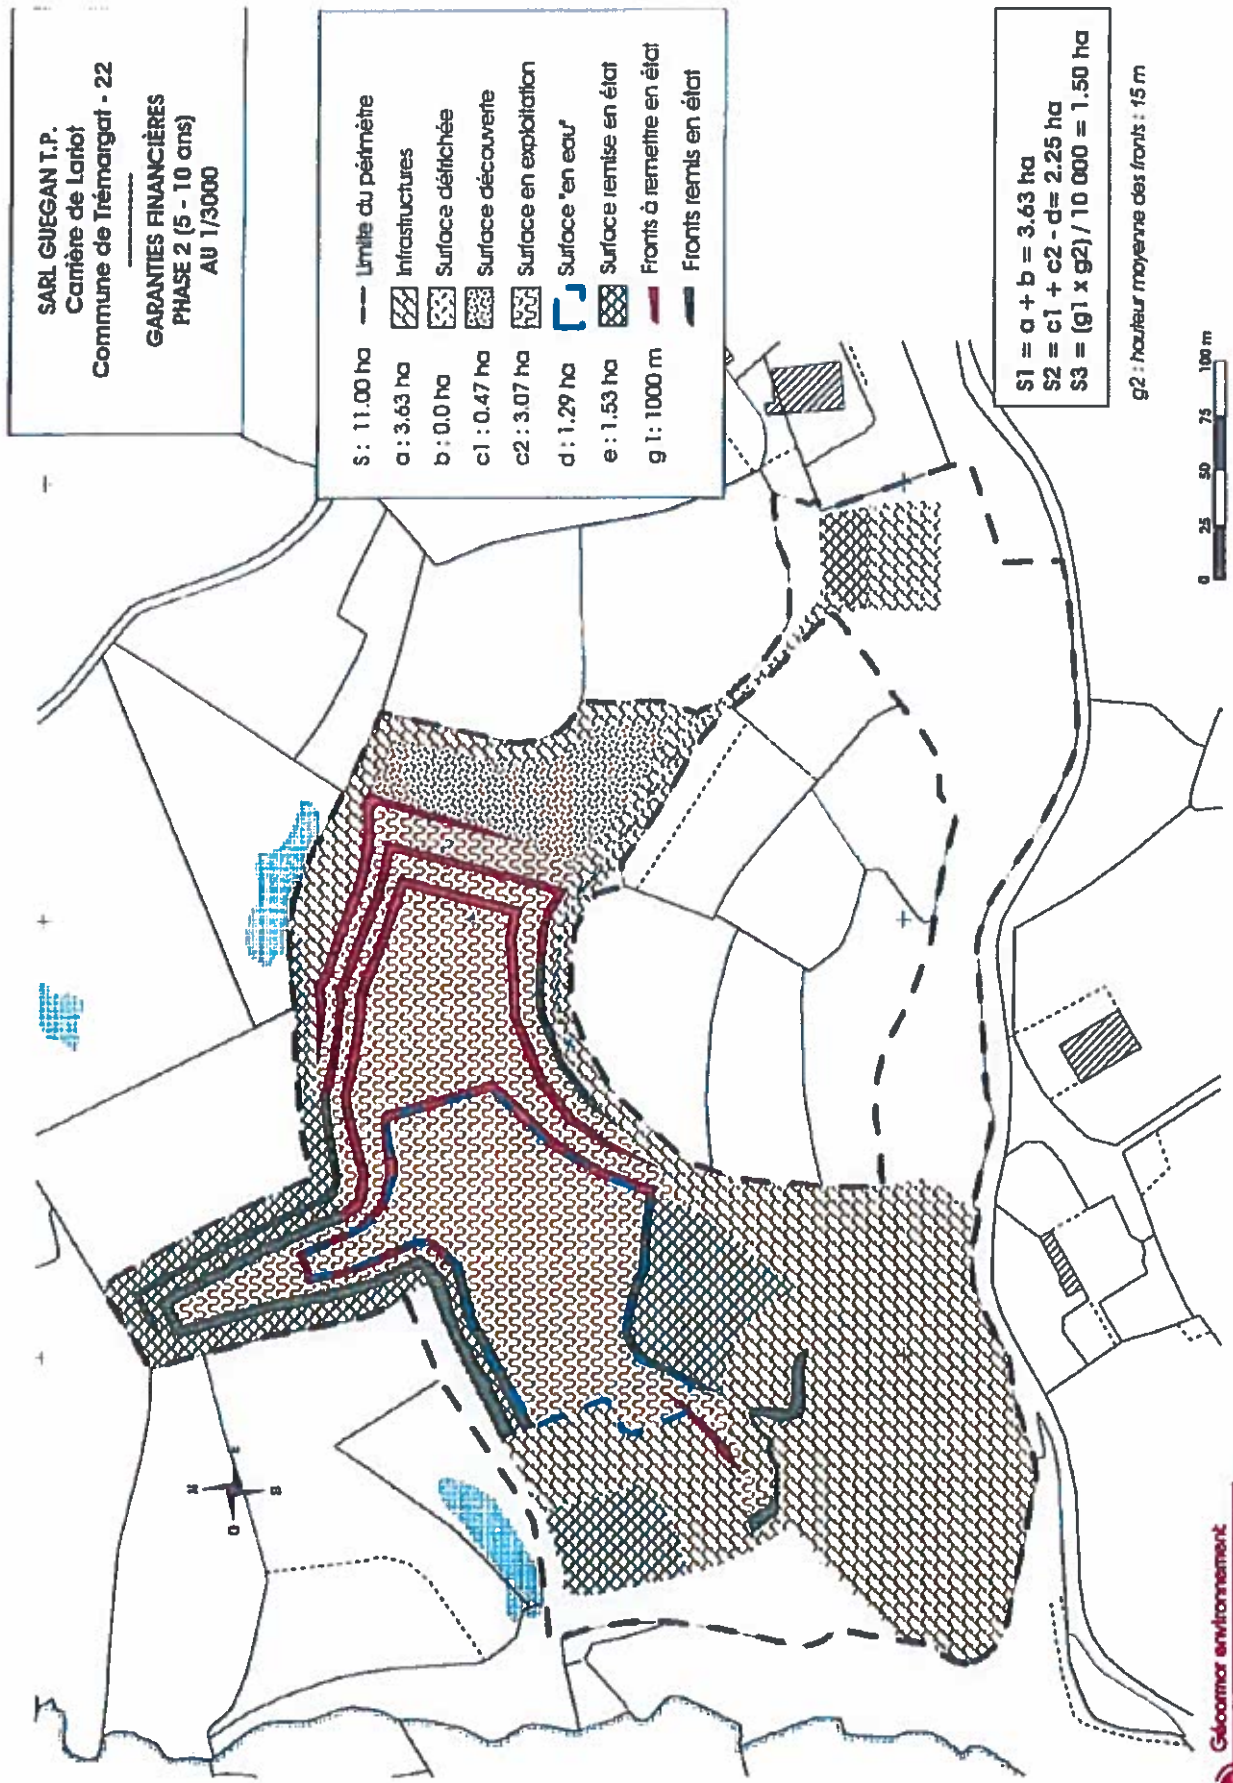
GARANTIES FINANCIÈRES
PHASE 3 (10 - 15 ans)
AU 1/3000

| S : 11.00 ha | --- Limite du périmètre |
| a : 3.17 ha | Infrastructures |
| b : 0.0 ha | Surface défilée |

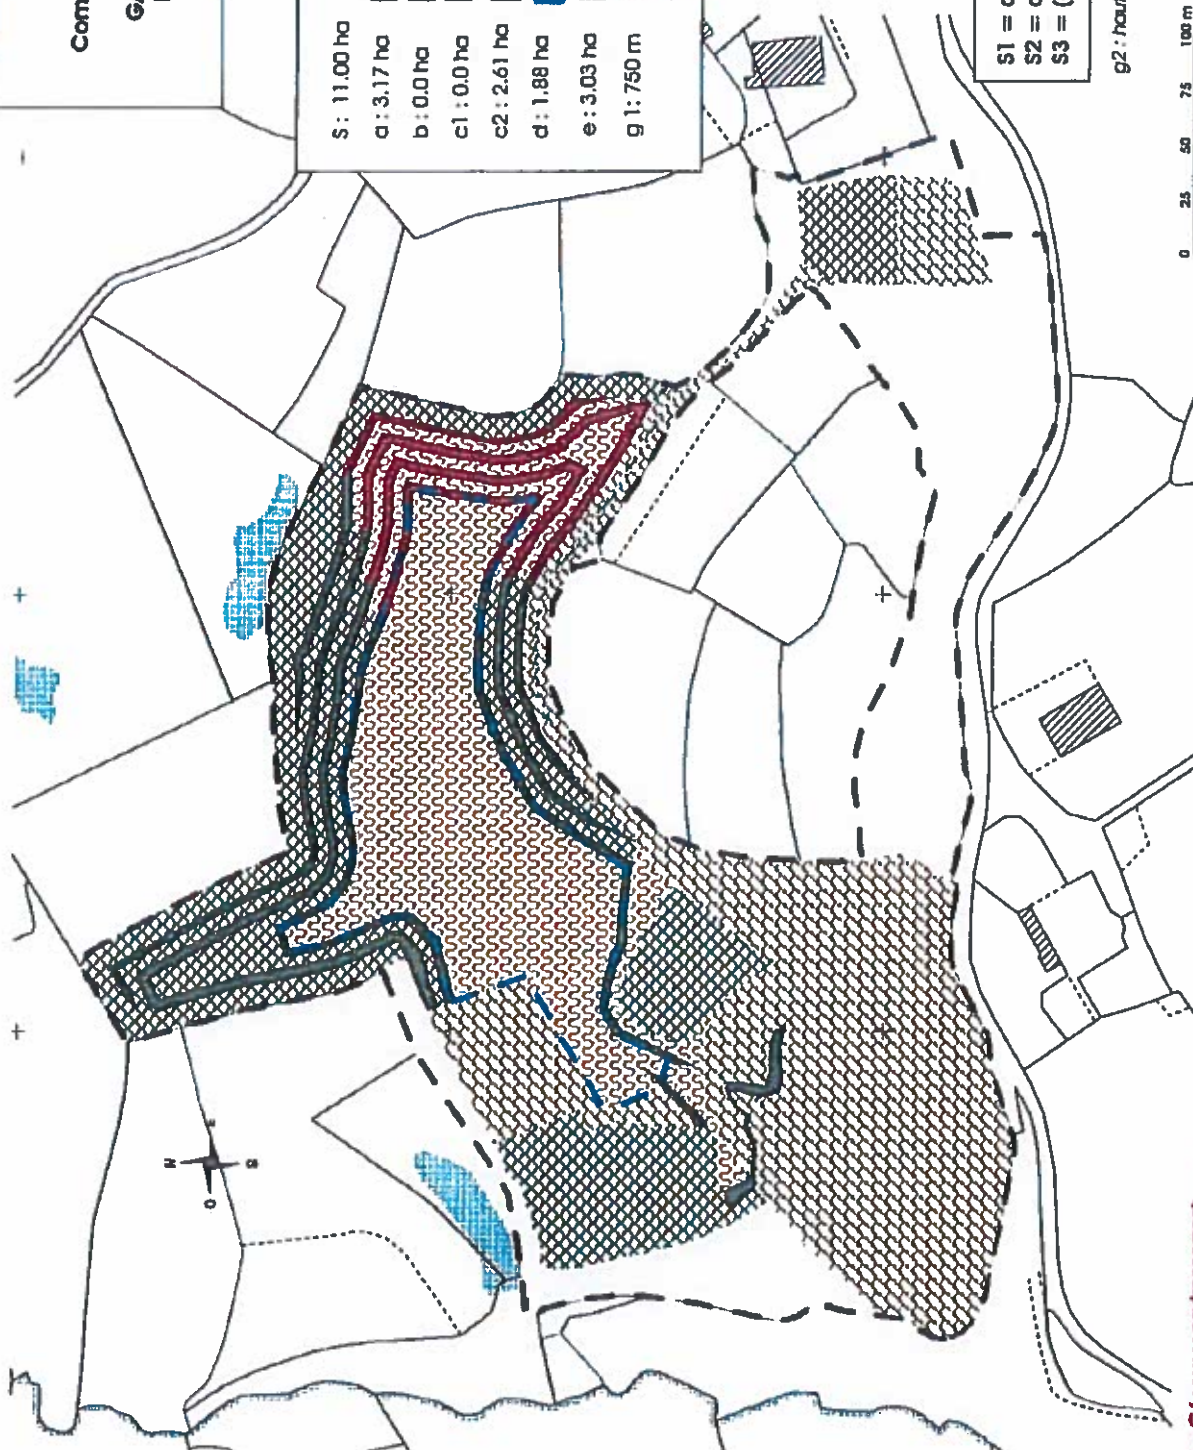
| c2 : 2.61 ha | Surface en exploitation |
| d : 1.88 ha | Surface "en eau" |
| e : 3.03 ha | Surface remise en état |
| g1 : 750 m | Fronts à remettre en état |

$S1 = a + b = 3.17 \text{ ha}$
 $S2 = c1 + c2 - d = 0.73 \text{ ha}$
 $S3 = (g1 \times g2) / 10\ 000 = 1.13 \text{ ha}$

g2 : hauteur moyenne des fronts : 15 m

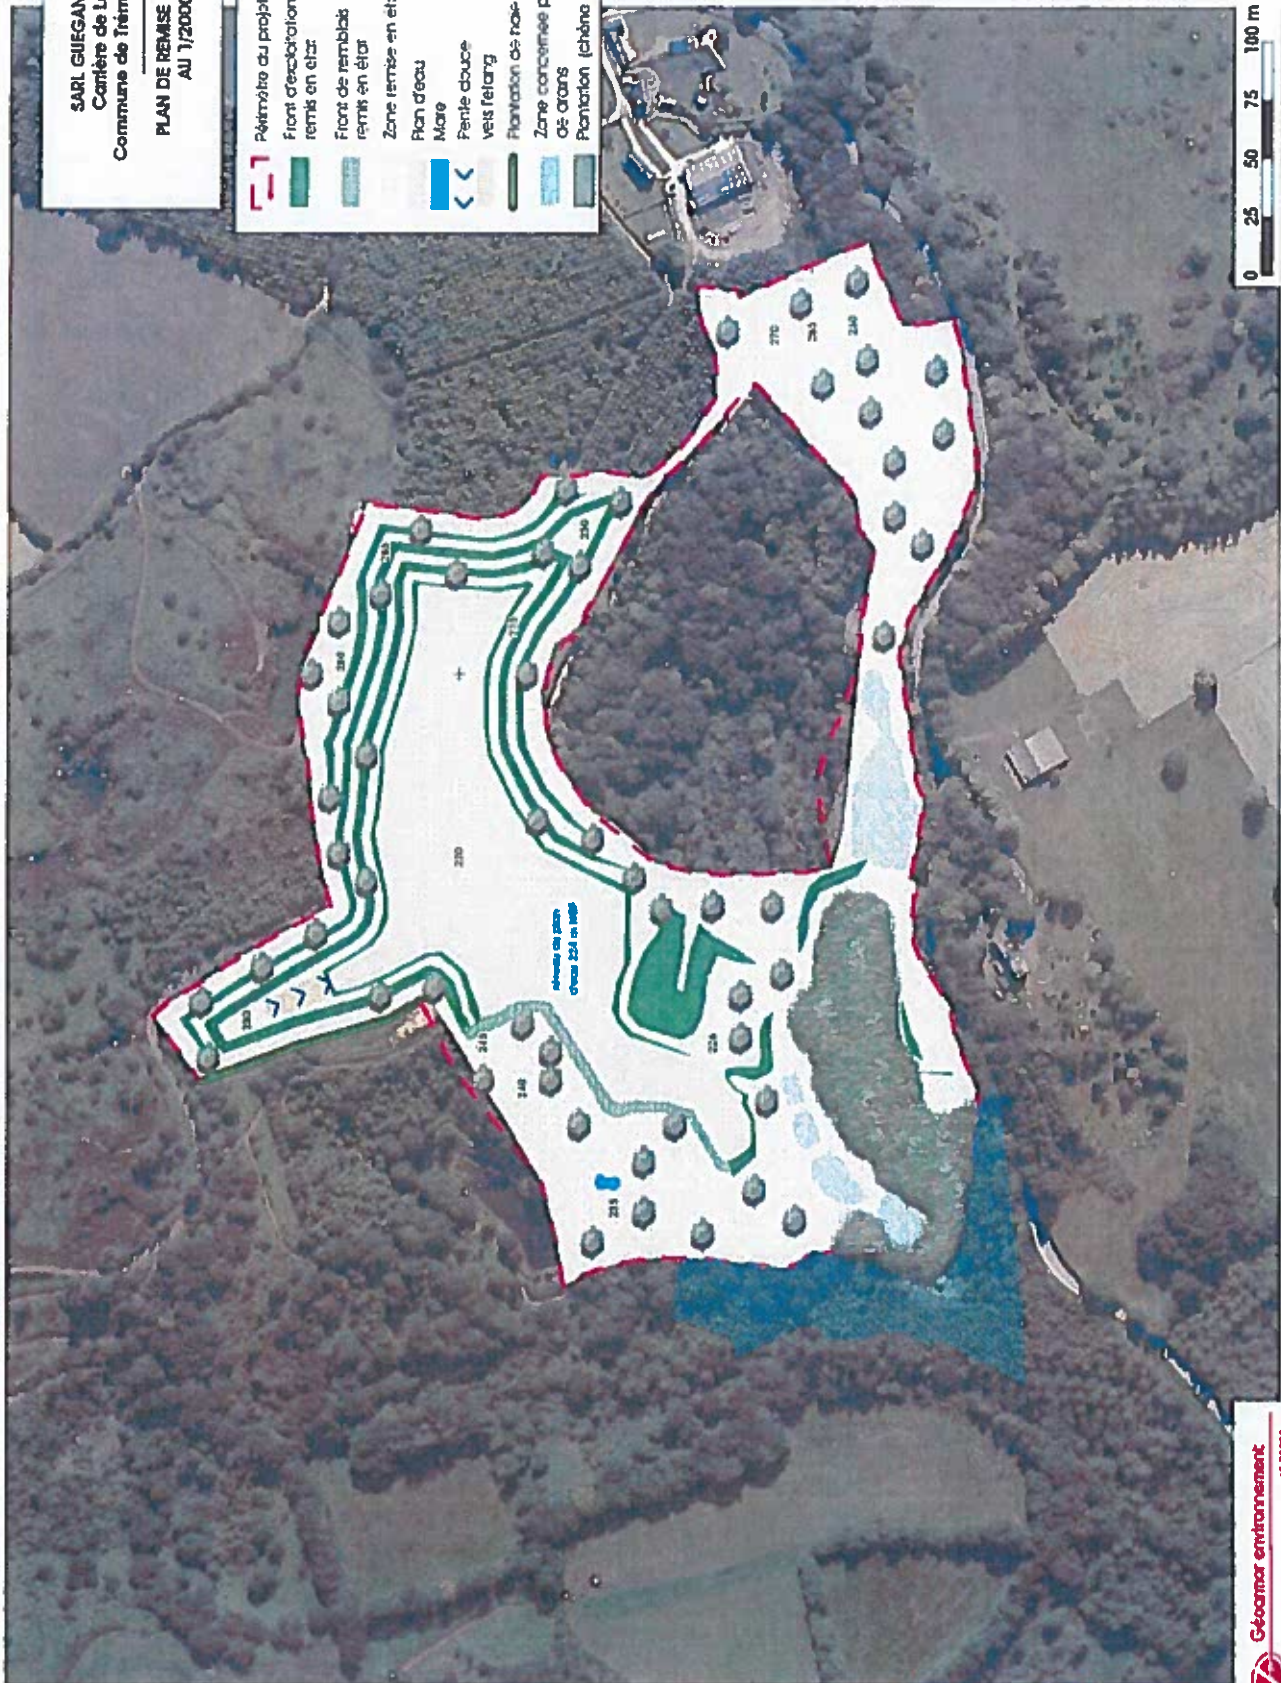
SARL GUEGAN T.P.
Carière de Laifot
Commune de Trémargat - 22
PLAN DE REMISE EN ETAT
AU 1/2000

- Périmètre du projet
- Front d'excavation remis en état
- Front de remblais remis en état
- Zone remise en état
- Plan d'eau
- Mer
- Pente douce vers l'extérieur
- Plantation de haie bocagère
- Zone concernée par les bouchons de crans
- Plantation (chêne et hêtre)
