Rapport de l'Inspection des installations classées

Visite d'inspection du 04/07/2024

AEP GROUP

Suite à un départ de feu sur une imprimeuse, des mesures ont été prises rapidement par le personnel pour limiter les effets de l'incendie. L'exploitant a transmis une fiche de déclaration d'incident, conformément à l'article R.512-69 du Code de l'environnement. L'exploitant a indiqué qu'il allait prendre des mesures pour éviter qu'un incident de ce type se reproduise.

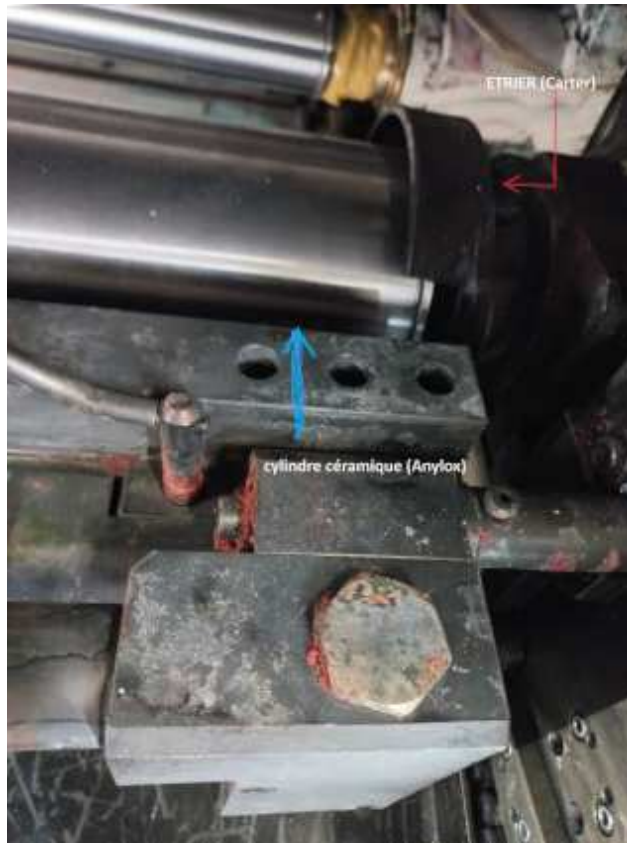
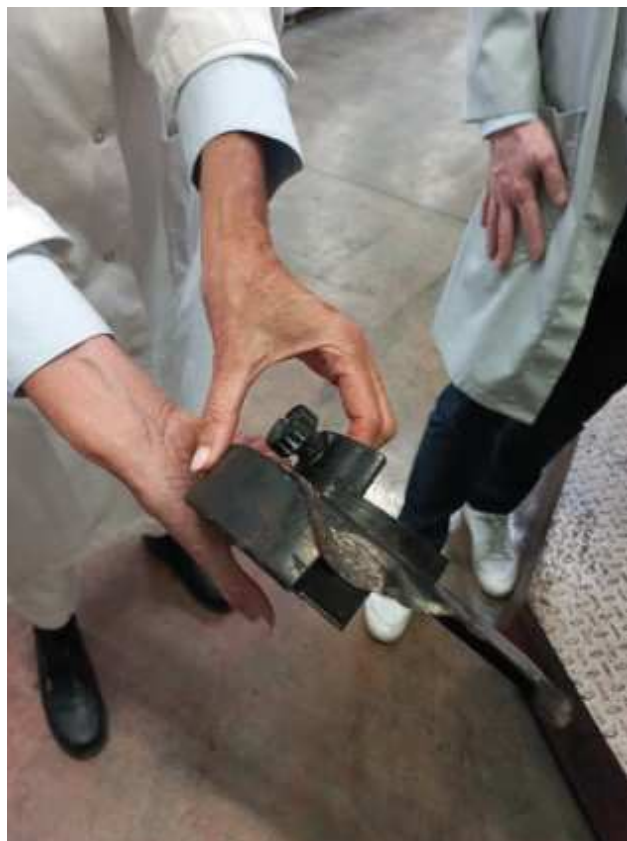
Annexe : photos explicatives.

Constats : Le 03/07/24, la société AEP Group a fait parvenir à l'inspection des installations classées une fiche de déclaration d'incident pour signaler un départ de feu sur une imprimeuse qui s'est produit le 02/07/2024 à 14h30. Lors de la visite, l'exploitant a indiqué qu'un départ de feu avait été constaté par un opérateur sur l'imprimeuse U via l'écran de contrôle qualité. Dès cette détection, l'opérateur a coupé le film

plastique enflammé afin de limiter la propagation de l'incendie à la bobine de film en cours d'impression. Il a, de manière concomitante, prévenu ses collègues qui ont déconnecté l'alimentation électrique de la machine et qui sont intervenus au moyen d'extincteur à poudre. Les services d'incendie et de secours ont été prévenus. A leur arrivée, ils ont constaté que le feu était maîtrisé et que tout danger était écarté. Aucune eau d'extinction n'a été utilisée.

Cet incident a produit les déchets suivants : 2 câbles électriques, un carter d'anilox, de la poudre d'extinction d'incendie et des chiffons imbibés de solvants utilisés pour nettoyer la machine.

L'exploitant pense que l'origine de l'incendie serait due à la friction du carter d'anilox, dont le rôle est de contenir les projections d'encre d'impression lors du process, qui se serait détaché et du cylindre en céramique (anilox) dont le rôle est d'alimenter le tampon encreur en encre. La chaleur dégagée par ce frottement serait la cause de l'ignition du solvant contenu dans les encres.

Ce carter est normalement maintenu en position à l'aide d'une vis. L'exploitant a indiqué qu'il allait interroger le fabricant de la machine afin d'éventuellement modifier le mode de fixation du carter. Dans le cas où cela ne serait pas possible, il a indiqué vouloir mettre en place une procédure complémentaire afin de s'assurer de la bonne fixation du carter avant chaque utilisation de la machine.

L'exploitant informera l'inspection dès lors qu'il aura réalisé la modification de la fixation du carter ou qu'il aura mis en place une procédure complémentaire.
