## **Rapport de l'Inspection des installations classées**

Visite d'inspection du 13/05/2024

#### **CMSE**

Le présent rapport rend compte de l'inspection réalisée le 13/05/2024 dans l'établissement CMSE implanté BOIS D ETAT 43240 Saint-Just-Malmont. Cette partie « Contexte et constats » est publiée sur le site internet Géorisques ( <https://www.georisques.gouv.fr/> ).

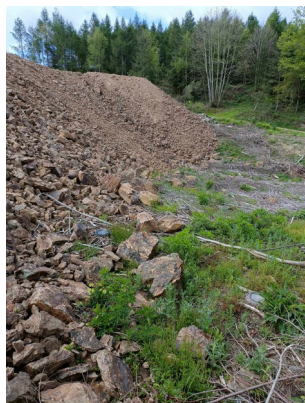
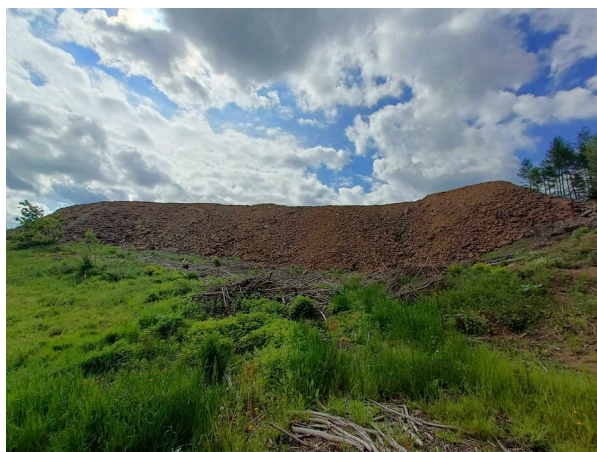
La plateforme est en cours d'alimentation. Les matériaux apposés sont des stériles d'exploitation.

Les limites de la plateforme sont délimitées par des poteaux "bleus" et les limites de site sont figurées par des poteaux orange.

Cette plateforme est conforme au dossier de porter à connaissance déposé par l'exploitant, ayant abouti à l'arrêté du 11/01/23.

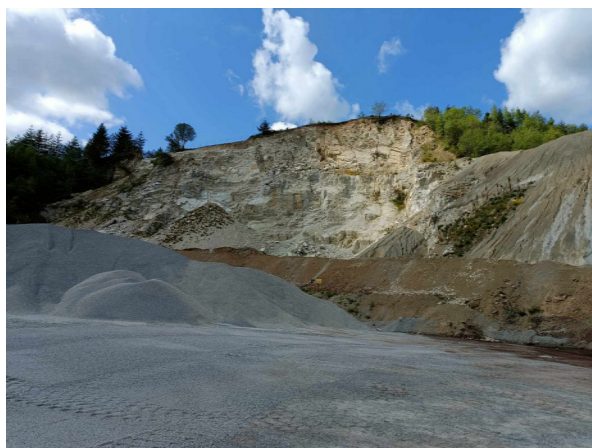
Des déchets inertes sont accueillis tels que prévu pour permettre la remise en état du site.

Le registre d'accueil des déchets inertes a été contrôlé et il contient l'ensemble des informations demandées par la réglementation. Des casiers ont été définis afin de localiser les zones de dépôt des déchets inertes.

Les déchets accueillis sont des terres, pierres, cailloux. L'année dernière, environ 2500 T ont été accueillis. L'activité est donc relativement faible.
