Rapport de l'Inspection des installations classées

Visite d'inspection du 14/12/2022

ISDND de Puy-Long - Ouverture casier 3 zone 5

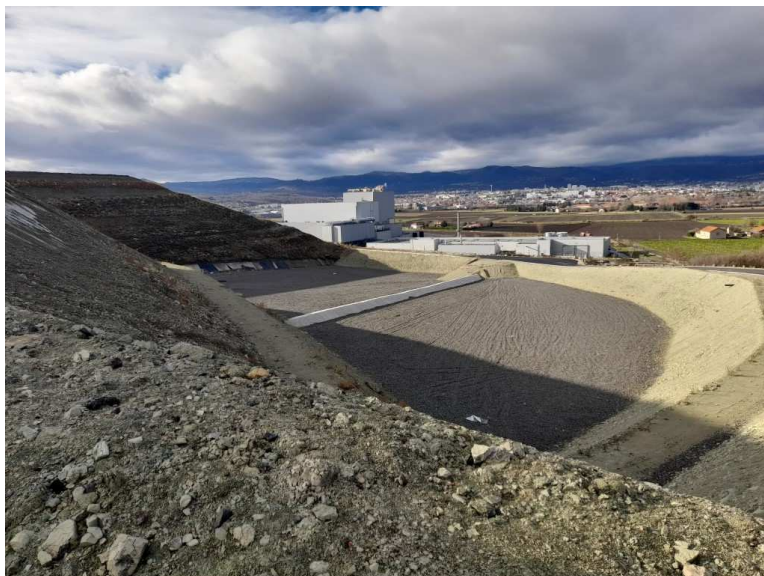
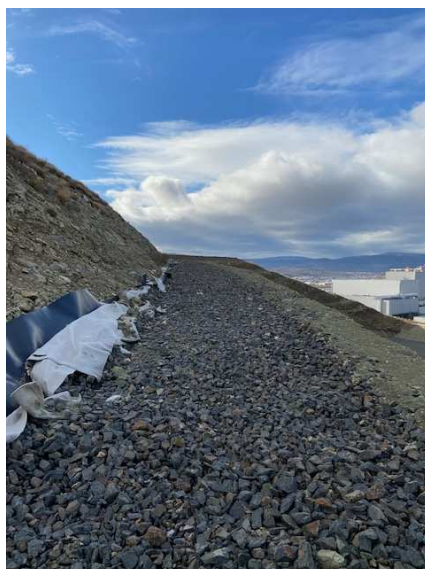
L'inspection terrain a permis de constater l'achèvement des travaux.

fond de forme du casier 3

Sur la base des constats relevés le jour de la visite et du dossier transmis les 30 novembre 2022, 13 et 14 décembre 2022, il apparaît que le dossier technique établi en application des dispositions de l'article 20-I de l'arrêté ministériel du 15 février 2016 doit être complété avec les éléments suivants :
