## Synthèse de la visite et des constatations

**Annexe : planche photographique – ancien site SELECTIS à RIOM – Inspection du 23 avril 2024**

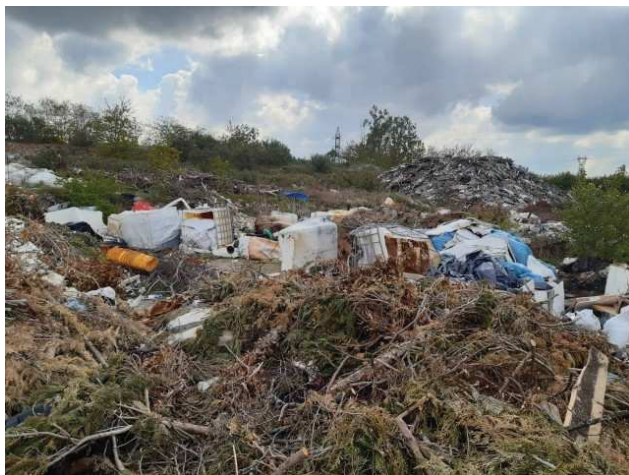
Il n'y a plus de trace des GRV contenant des déchets liquides dangereux qui avaient été isolés près de l'entrée. Ils semblent avoir été éventrés et dispersés (cf. photos 1 et 4), ce qui est potentiellement à l'origine d'une pollution des sols.

Photo 1 : déchets vers l'entrée du site (dont cuves de liquides dangereux éventrées et nouveaux apports de déchets verts)

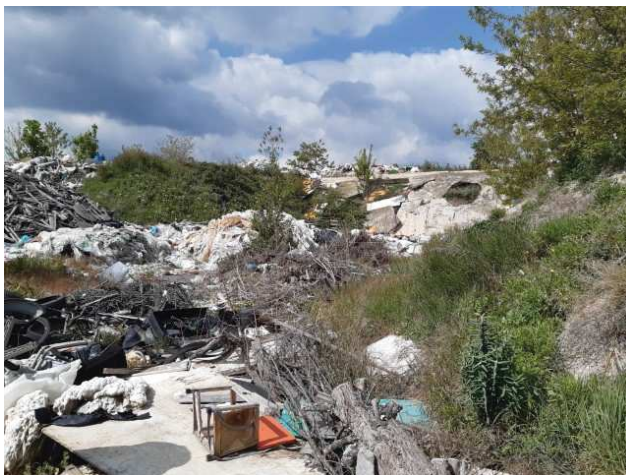
Les dernières inspections réalisées entre 2019 et 2021 n'avaient pas montré d'évolution importante du site. Par contre, la précédente visite du 22 mai 2023 et la présente visite ont montré que d'importants apports de déchets, en provenance de particuliers et de professionnels se sont accumulés depuis 2021 (cf. photos 1, 2, 3 et 5). Ces apports de déchets (déchets verts, déchets du bâtiment, déchets ménagers, pneumatiques) dont le tonnage est très difficile à estimer, permettent très difficilement d'accéder au fond du site sous la ligne HT. De plus, des déchets de fibrociment contenant de l'amiante ont été aperçus à deux endroits (l'un proche du tas de plastiques au fond et le second plutôt au milieu entre des tas de bois sur la photo 4). Leur volume est estimé à 5 m<sup>3</sup> environ.

Photo 2 : pneus apportés récemment sur le site

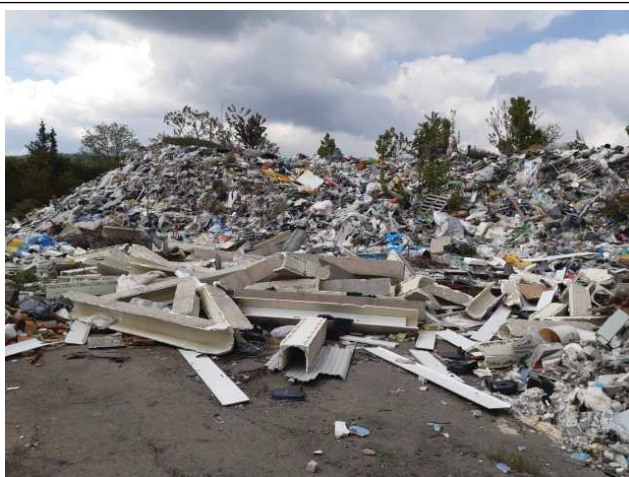
Photo 3 : déchets du BTP apportés récemment

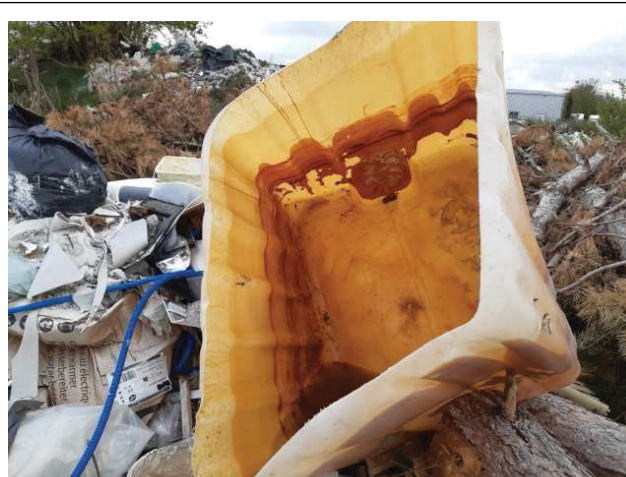
Photo 4 : cuve éventrée

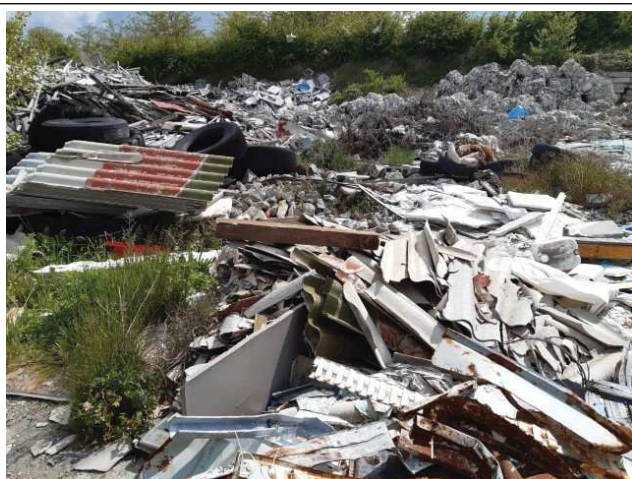
Photo 4 : tôle fibrociment au milieu du site

Compte-tenu de l'encombrement des zones de déchets à évacuer en priorité, une première étape de dégagement des accès est indispensable, en poussant les autres déchets dans des alvéoles disponibles. De plus, deux zones présentent des tôles de fibrociment (l'une se trouve au fond du site et la seconde au milieu entre les tas de bois et divers déchets) pour un volume évalué à 5 m³. Une gestion spécifique, tenant compte de la présence de cette amiante liée sera mise en œuvre sur le chantier notamment vis à vis de l'exposition du personnel intervenant. Il semble possible de pouvoir les contourner dans un premier temps.

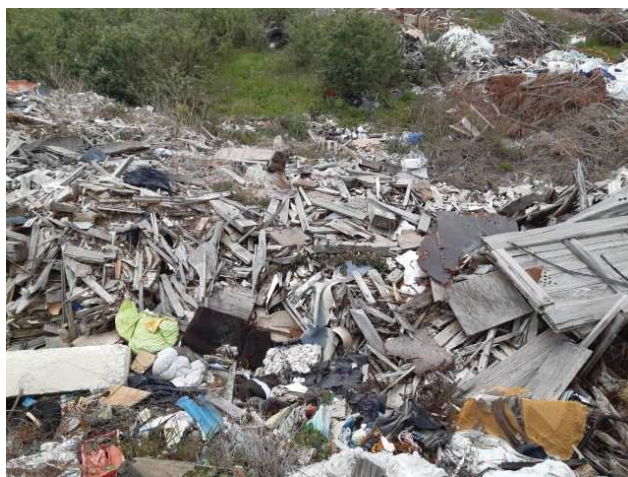
Photo 5 : déchets de bois et nouveaux déchets ménagers apportés

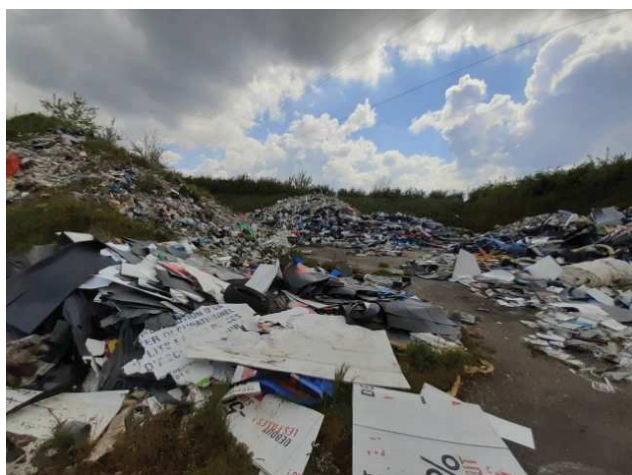
-Priorité 1 : Évacuer les plastiques situés à l'extrémité sud du site, sous la ligne à haute tension (estimation faite en 2019 : env. 1000 t).

Photo 6 : déchets plastiques au fond du site sous la ligne HT, à évacuer en priorité

La DREAL a identifié avec RLV et le VALTOM les zones de déchets à évacuer (bois et plastiques) en priorité (cf. photos 6, 7 et 9). Celles-ci ont été repérées sur un plan à l'issue de la visite et correspondent aux priorités précisées depuis 2019 avec le SDIS au regard de leur potentiel combustible. L'information a été transmise à la société ATR, en charge de l'évacuation des déchets. Un protocole d'intervention a été établi.

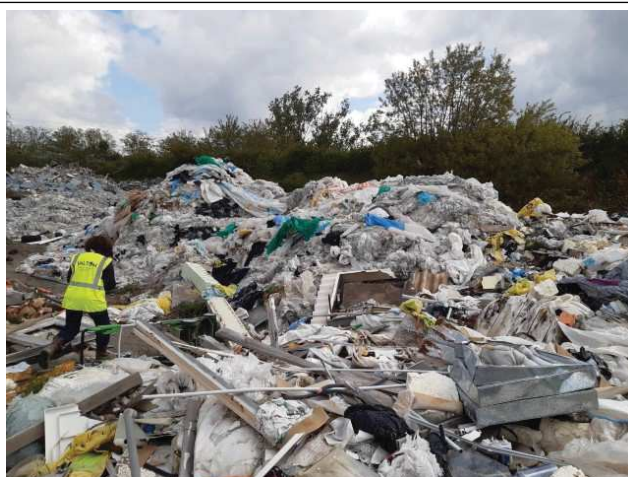
Photo 7 : déchets plastiques à évacuer en priorité

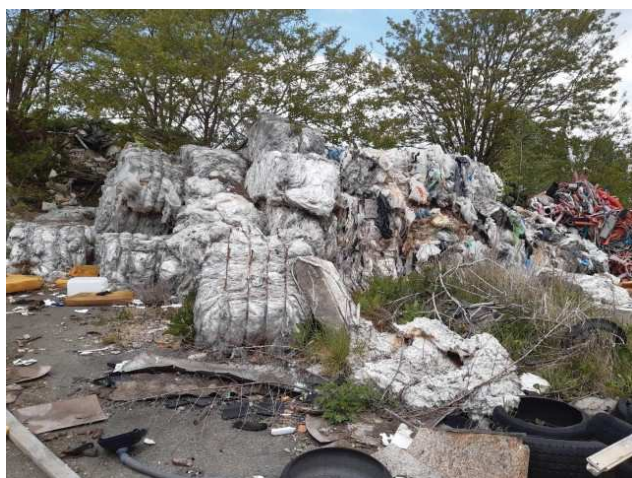
Photo 8 : déchets plastiques (en dehors de la ligne

HT)	
-----	--

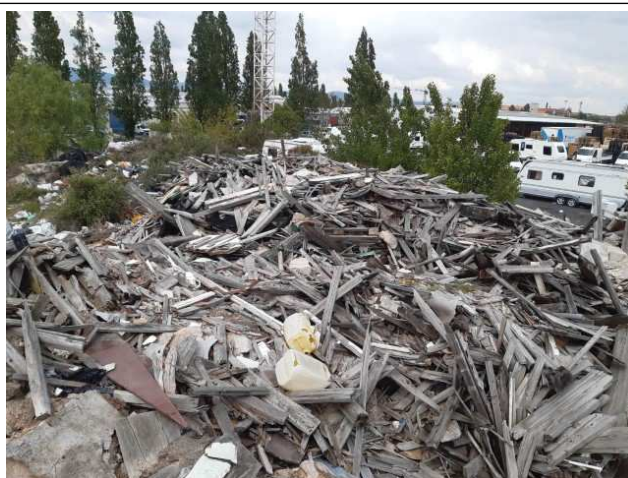
-Priorité 2 : Évacuer le bois essentiellement présent sous forme de 2 tas d'environ 800 m<sup>2</sup> au sol chacun sur 5 m de haut. Si un de ces tas venait à prendre feu, l'extinction à cœur serait très difficile et nécessiterait un dispositif pompier important (intervention de longue durée). Il est d'ailleurs probable que la ligne SNCF contiguë serait coupée en cas d'exposition aux fumées. Aussi, à défaut de pouvoir évacuer l'ensemble du bois présent, de l'ordre d'un tiers de chacun de ces 2 tas pourrait être évacué prioritairement, le reste du volume présent serait à disperser en tas plus petits de manière à en réduire le potentiel calorifique. Cela limitera la propagation de tout départ de feu et en facilitera l'extinction.

Photo 9 : déchets de bois à évacuer en priorité
