Rapport de l'Inspection des installations classées

Visite d'inspection du 26 septembre 2022

Parc éolien Haut de Conge

BORALEX ENERGIE VERTE

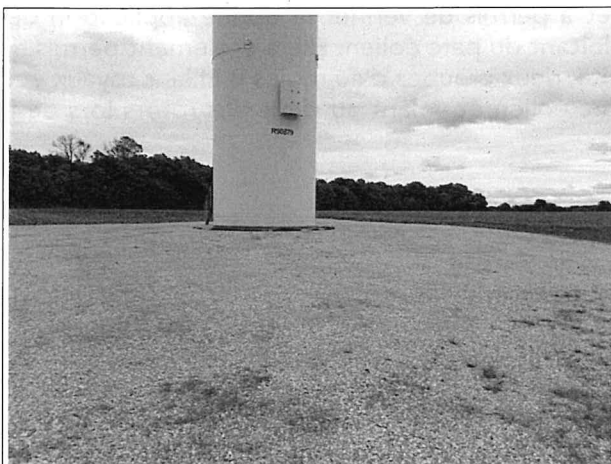
Bâche retirée de la plateforme E14

Référence réglementaire : Arrêté Préfectoral du 18/05/2022, article 3.1
Thème(s) : Autre, Biodiversité
Point de contrôle déjà contrôlé : Sans Objet
Prescription contrôlée : Dans un rayon de 45 m autour du mât E14, correspondant à l'aire au sol balayée par les pales, l'exploitant assure l'absence d'attractivité et de colonisation des sols par les mammifères et micro-mammifères, par :- le retrait de la bâche au plus tard 1 mois avant le début de la période de migration post-nuptiale du Milan royal 2022,
Constats : Le retrait de la bâche et la maîtrise de la plateforme (gravillonnages complémentaires, tassement...) ont été constatés. Il n'y a plus été détecté de galeries de micro-mammifères.
Type de suites proposées : Sans suite
Proposition de suites : Sans objet

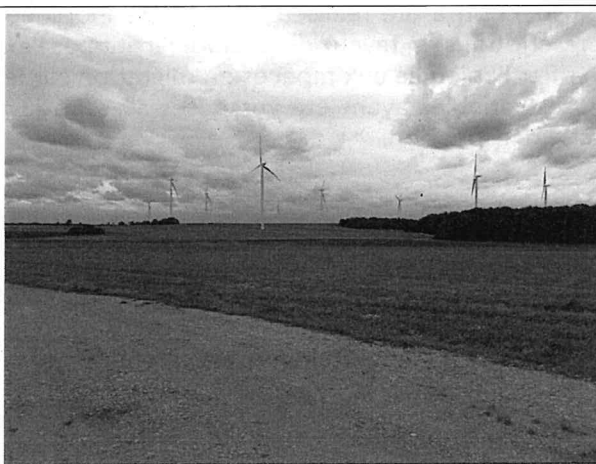
Bordure reprise de la plateforme E14 et reste du parc à l'arrêt

Référence réglementaire : Arrêté Préfectoral du 18/05/2022, article 3.2
Thème(s) : Autre, Biodiversité
Point de contrôle déjà contrôlé : Sans Objet
Prescription contrôlée : L'ensemble des mâts E1 à E14 sont mis à l'arrêt : [...] du 20 septembre au 10 novembre compris, de la 1ère heure suivant le lever du soleil au coucher du soleil.
Constats : Le bridage de l'ensemble des mâts a été constaté lors de toute la durée de l'inspection. Celui-ci a probablement permis d'éviter des collisions, un groupe de 8 à 10 Milans royaux ayant été vu sur place, dont 2 volants à grande proximité des pales des mâts E7 et E9.
Type de suites proposées : Sans suite
Proposition de suites : Sans objet
