Rapport de l'Inspection des installations classées

Visite d'inspection du 31/03/2023

BRANGEON Ecoservices

Chemin du Catellier
27340 Criquebeuf-sur-Seine

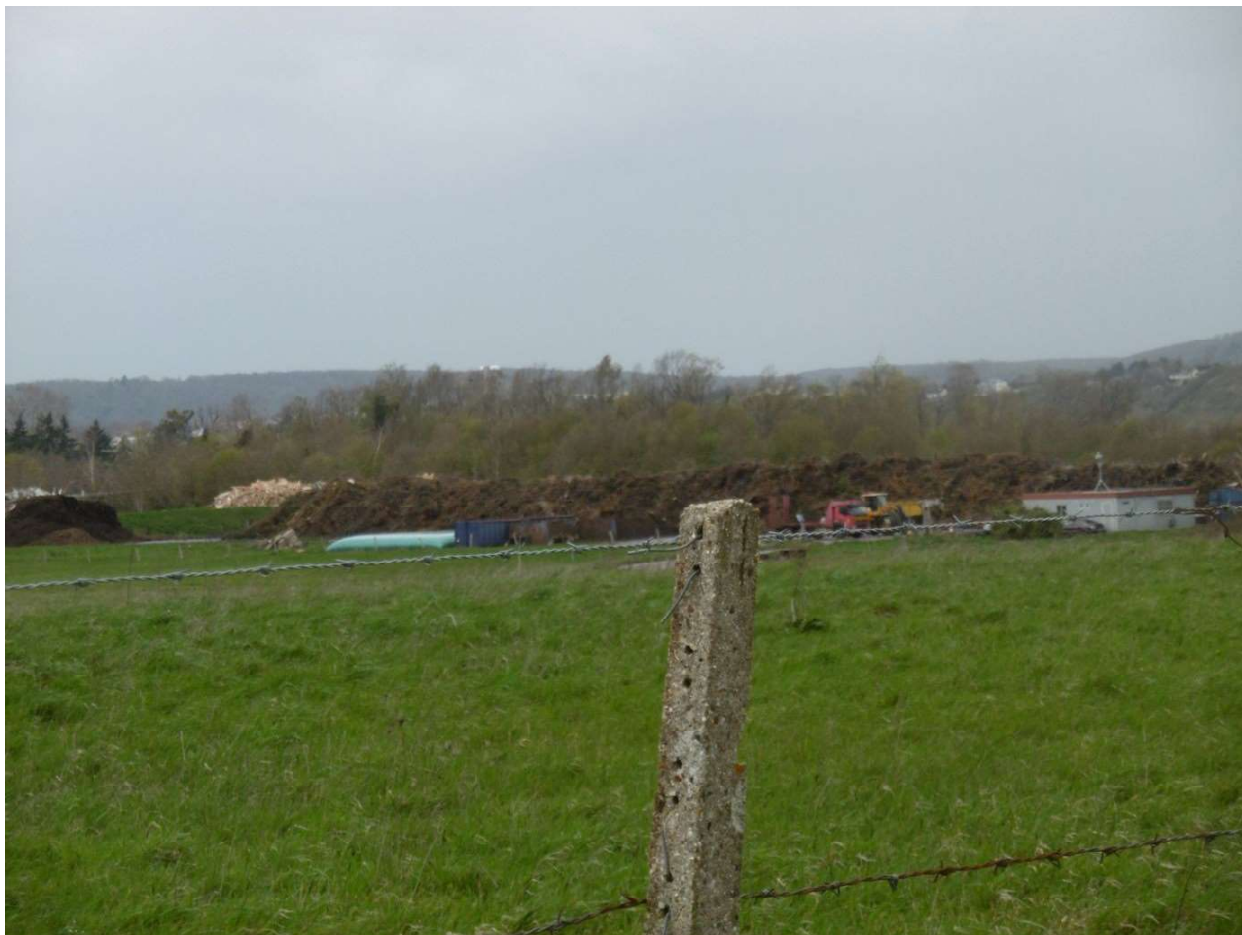
Constats : Lors de la visite, l'inspection a constaté que la plate-forme dédiée au compostage est très encombrée : elle comporte d'importants stockages de déchets verts non broyés. Le plan d'exploitation n'est pas respecté, les dimensions des tas sont supérieures à la surface maximale définie (45m*10m).

Vue de la route surplombant le site

<p>Le personnel présent a expliqué que le matériel est en panne. L'ancien exploitant (société ECOSYS) n'avait plus d'équipements de broyage/criblage en état pour traiter la matière, il s'est contenté de recevoir pendant des mois la matière entrante sans la traiter, ce qui explique la situation dégradée constatée lors de la visite.</p> <p>L'inspection a demandé à la société BRANGEON de s'engager sur un plan d'actions d'urgence afin de remédier rapidement à cette situation. Le nouvel exploitant a adressé à monsieur le préfet de l'Eure un courrier en date du 7 avril 2023, celui-ci précise en particulier la reprise du broyage (déploiement de nouveaux matériels) et l'information de monsieur le maire en avril 2023 ainsi que la vérification du matériel incendie le 23/05/2023. La société BRANGEON a déclaré oralement vouloir terminer l'opération de broyage/criblage pour fin juin au plus tard ce qui permettra de libérer de l'espace sur la plate-forme et mieux gérer l'exploitation de l'activité.</p> <p>Une nouvelle visite est projetée début juillet pour faire un point d'avancement sur les résultats obtenus suite à ce plan d'actions d'urgence.</p> <p><u>Non-conformité n°1 - sous 2 mois :</u> La plate-forme de compostage doit être désencombrée et le plan d'exploitation respecté.</p>

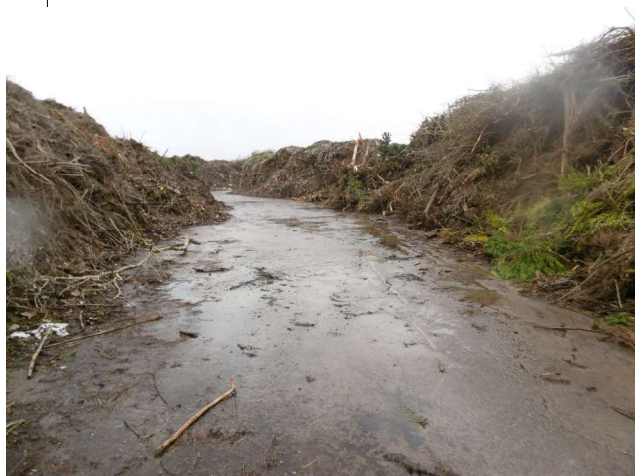
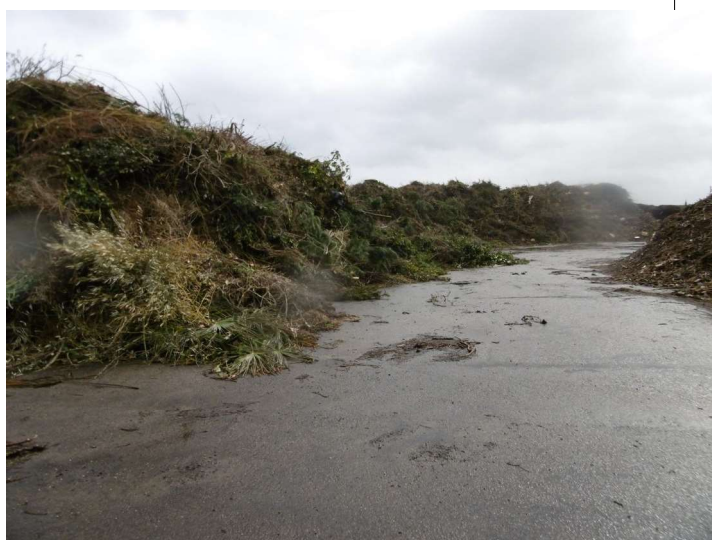
Tas de déchets verts non broyés importants

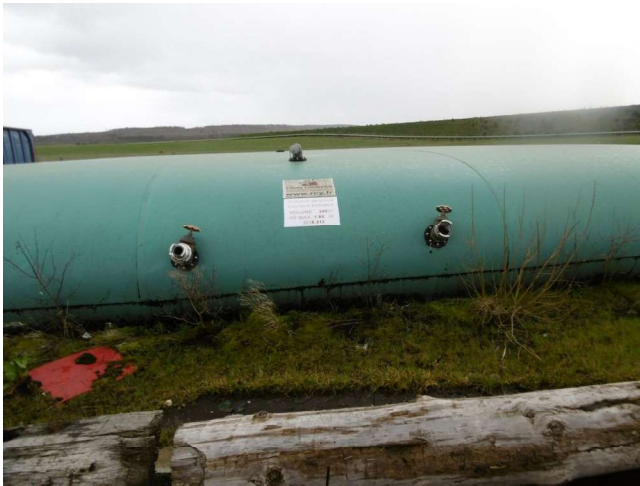
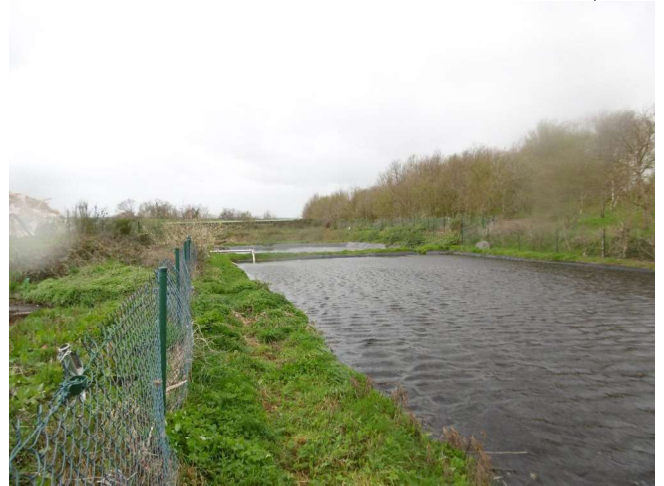
Constats : L'exploitant dispose de moyens en eau sur le site :

- une bâche à incendie à l'entrée du site de 240 m³ et accessible. L'état et le bon fonctionnement du dispositif d'aspiration n'ont pas été vérifiés,
- un bassin d'eaux pluviales difficilement accessible compte tenu de l'encombrement de la plateforme. Ce bassin est proche du débordement suite aux fortes intempéries. L'inspection n'a pu accéder au bassin compte tenu de la végétation présente et n'a pu constater la présence ou non du dispositif d'aspiration avec crépine (moto-pompe) au niveau du bassin. L'accès à ce bassin est encombré par les tas de déchets verts.

Non-conformité n°2 - sous 15 jours :

La société BRANGEON doit vérifier le bon état de fonctionnement de la bâche et de son dispositif d'aspiration, de même pour les équipements de pompage dans le bassin d'eaux pluviales. Une aire libre pour permettre l'accès et l'intervention des secours à proximité du bassin doit être mise en place.

Avant la reprise des opérations de broyage, ces équipements doivent être opérationnels afin que l'exploitant puisse mettre en œuvre ces dispositifs en cas de constat de départ de feu. La consigne en cas d'incendie doit être formalisée et le personnel formé à celle-ci.
