## **Rapport de l'Inspection des installations classées**

Visite d'inspection du 24/09/2024

#### **SAVOIE DECHETS**

336 RUE DE CHANTABORD  
USINE D'INCINERATION DE CHAMBERY  
73024 CHAMBERY CEDEX  
73000 Chambéry

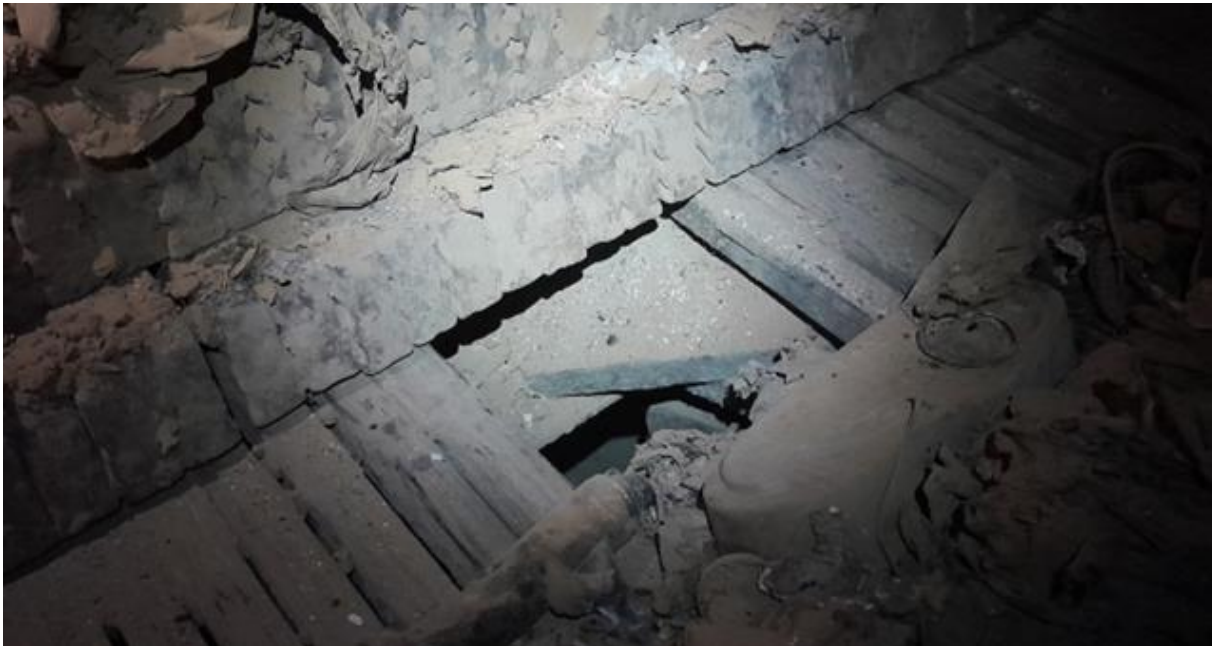
conduit à son arrêt pour une durée de 7 jours. Ce dysfonctionnement est dû à l'explosion d'une bouteille de protoxyde d'azote (N<sub>2</sub>O) dans le four. Cette explosion a causé un trou dans la grille qui retenait les déchets (voir photo en annexe du présent rapport). Lors des travaux de réparations, il a également été constaté la présence de dégâts au niveau des briques réfractaires du four ; ces réparations ont aussi été effectuées à ce moment.

*Trou occasionné par l'explosion d'une bouteille de protoxyde d'azote dans le four. Les déchets imbrûlés tombaient alors dans le trou créé.*

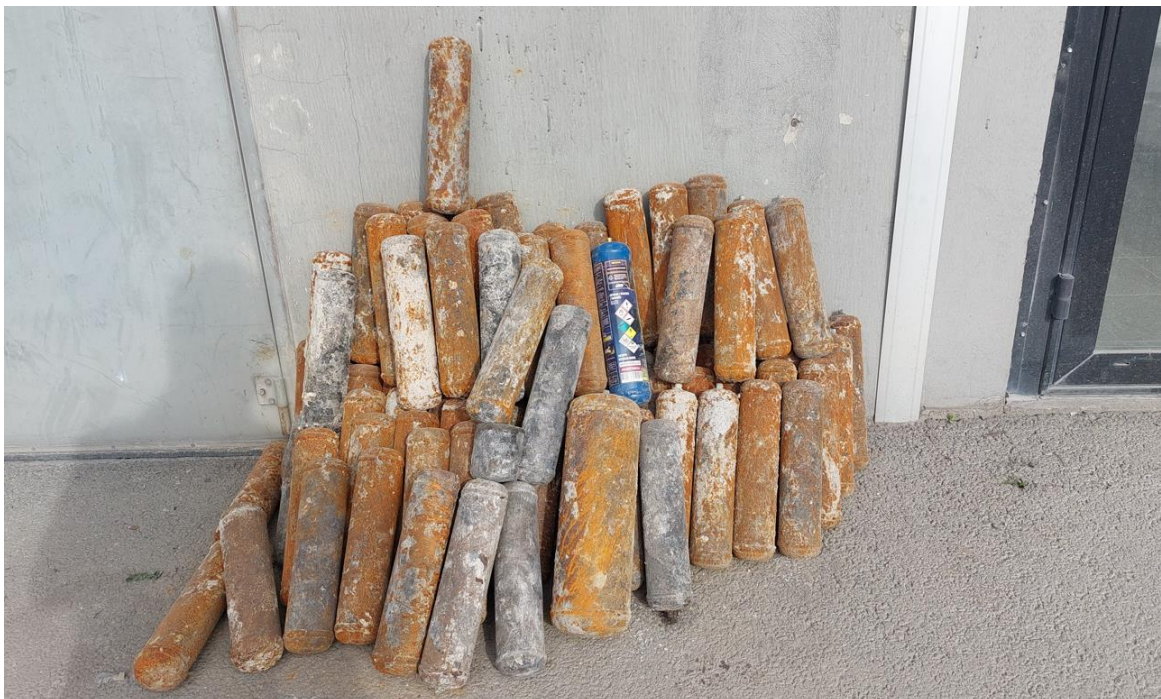
*Bouteilles de protoxyde d'azote retrouvées dans le flux de déchets occasionnant des explosions dans le four.*
