Rapport de l'Inspection des installations classées

Visite d'inspection du 18/05/2022

LIGERIENNE GRANULATS SA

La Picardière, L'Abbaye,
Le Grand Perray, Pierre Fine
72500 LA BRUERE SUR LOIR

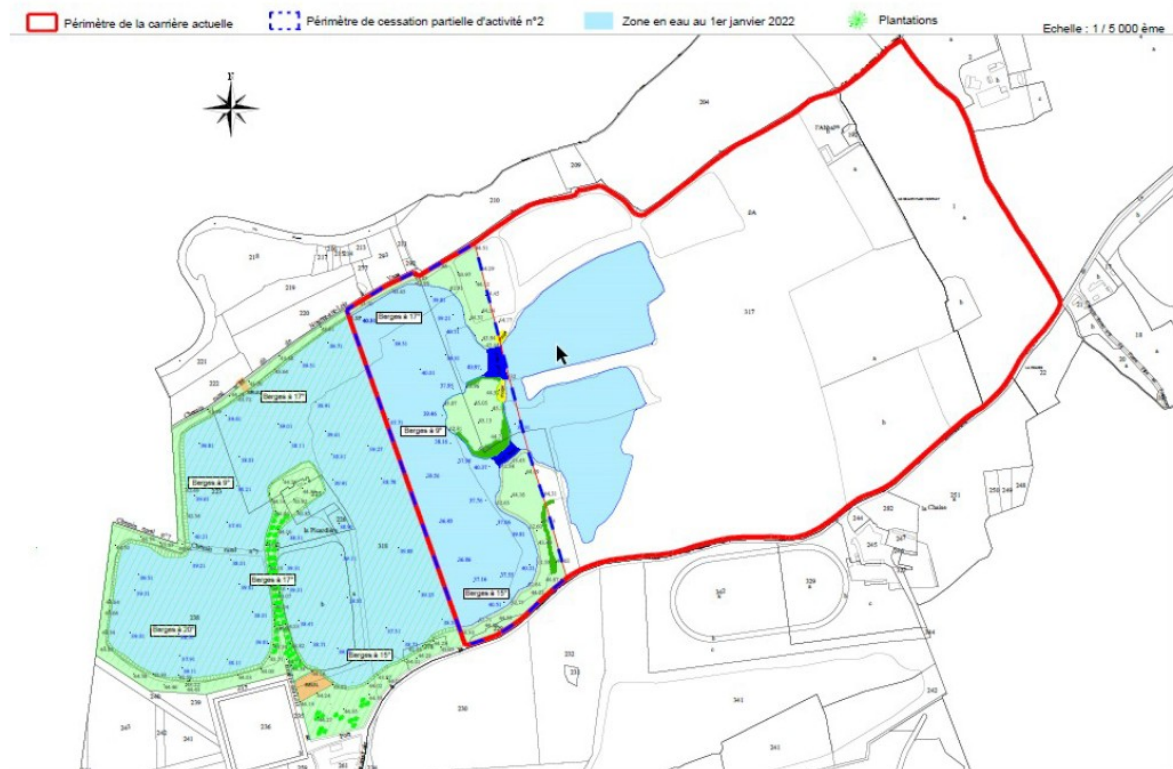
Plan de remise en état

La remise en état consiste en la création d'un plan d'eau d'un seul tenant d'une superficie de l'ordre de 68 ha et aménagé en deux secteurs spécifiques :

- Le secteur Est sera le milieu privilégié d'une réserve naturelle pour le gibier d'eau ;
- Le secteur Ouest, dont la limite sera marquée par deux presqu'îles et une île, permettra les loisirs de promenade, de pêche et de loisirs nautiques légers.

Référence réglementaire : Arrêté Préfectoral du 10/10/2012, article 4.3.2.1
Thème(s) : Autre, Remise en état
<p>Prescription contrôlée :</p> <p>La remise en état consiste en la création d'un plan d'eau d'un seul tenant d'une superficie de l'ordre de 68 ha et qui est aménagé en deux secteurs spécifiques:</p> <ul style="list-style-type: none"> -Le secteur Est sera le milieu privilégié d'une réserve naturelle pour le gibier d'eau; -Le secteur Ouest, dont la limite sera marquée par deux presqu'îles et une île, permettra les loisirs de promenade, de pêche et de loisirs nautiques légers.
<p>Constats : Le principe de remise en état est respecté.</p> <p>Le secteur Ouest pour partie, objet de la cessation partielle d'activité notifiée à Monsieur le préfet le 6 octobre 2021, complétée le 8 novembre 2021, est remis en état. Sa limite avec le secteur Est est marquée par deux presqu'îles et une île.</p>
Observations : Néant

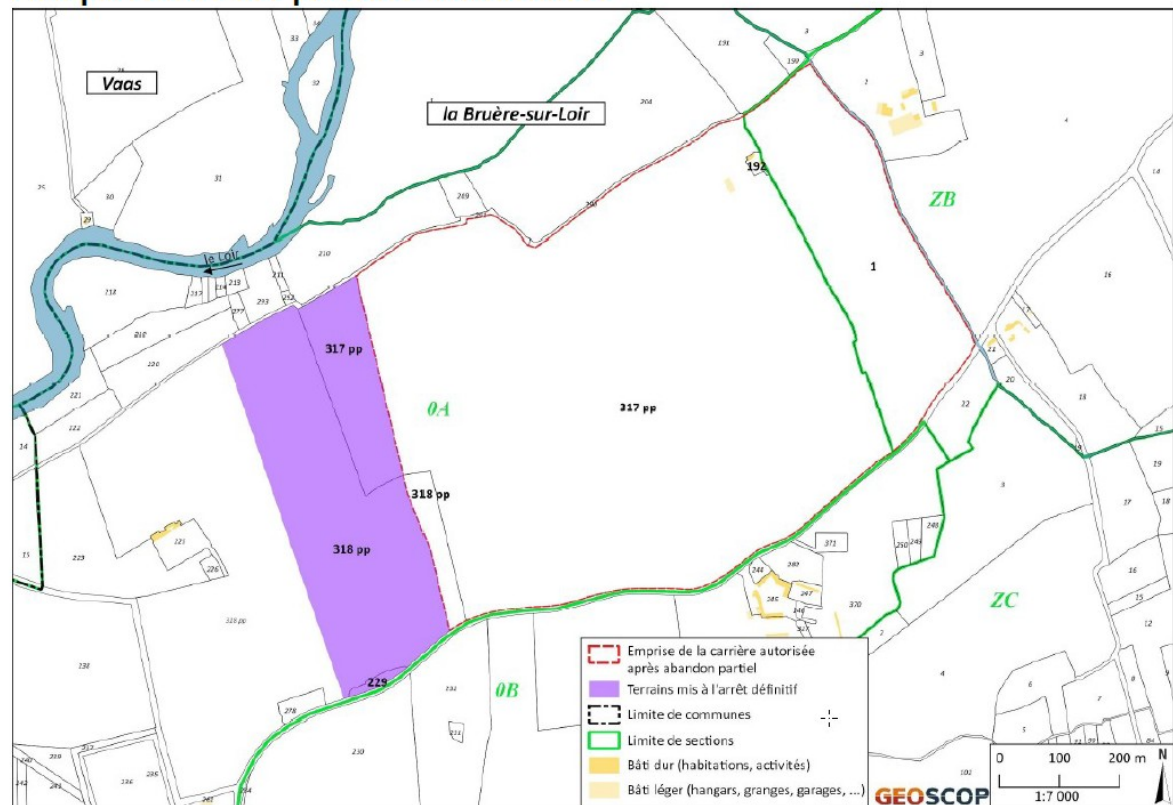
Plan parcellaire des parcelles abandonnées

La visite s'inscrit dans le cadre de la notification de cessation partielle concernant les parcelles cadastrées section A n° 229, 317 (pour partie) et 318 (pour partie) sur la commune de La Bruère-sur-Loir pour une surface de 13 ha 96 a 60 ca.

Les parcelles abandonnées se situent sur la partie Ouest de l'exploitation.
