Rapport de l'Inspection des installations classées

Visite d'inspection du 18/03/2022

COURANT SA

La Grande Chauviere
49290 CHALONNES SUR LOIRE

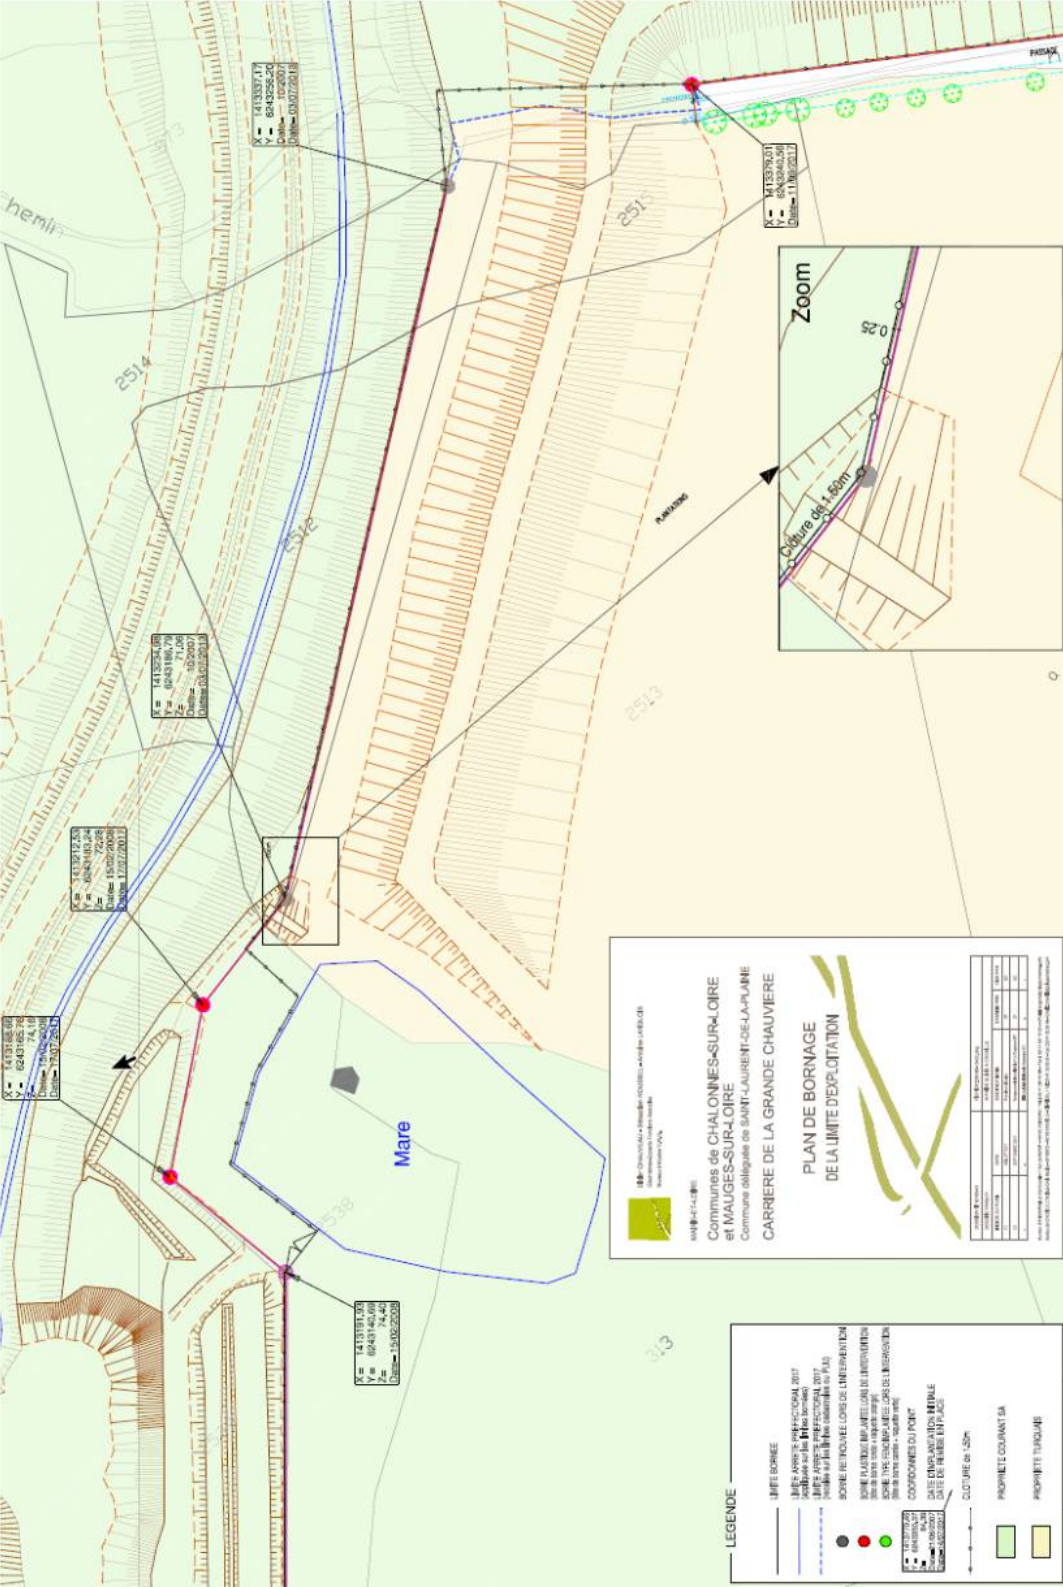
Observations : Aucune extraction future n'est prévue à l'avenir dans le secteur concerné qui ne fait plus l'objet d'extraction depuis plusieurs années. Par courriel du 03 mai 2022, l'exploitant a communiqué un extrait du plan d'exploitation qui confirme que l'exploitation est bien effectuée au sein de l'emprise autorisée par l'arrêté préfectoral du 22/09/2017 au niveau des parcelles 295B2512 et 295B2514 (l'extrait du plan est annexé à ce rapport).
Type de suites proposées : Sans suite
Proposition de suites : Sans objet
