## **Rapport de l'Inspection des installations classées**

**Visite d'inspection du 06/08/2024**

**SOLITOP**

Le Bois des Blettes  
85410 Saint-Cyr-des-Gâts

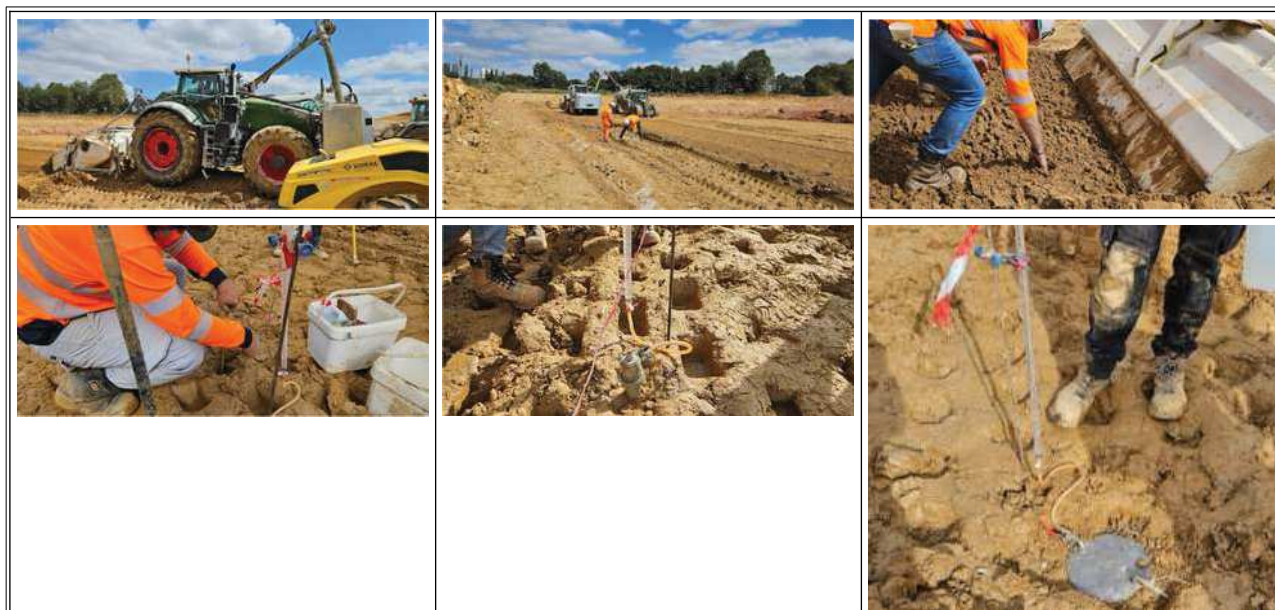
<b>Constats :</b>  L'inspection a assisté aux travaux de réalisation d'une planche d'essai destinée à qualifier les argiles nécessaires pour la réalisation des barrières passives des futurs casiers de stockage. Cette planche d'essai a été effectuée avec des argiles du site, sur une zone d'environ 50 mètres sur 20. Des bandes d'argiles ont été traitées avec une argile gonflante importée (bentonite) et un taux d'humidité contrôlé sur plusieurs couches. Ces bandes ont nécessité un épandeur d'argile gonflante, un malaxeur humidificateur, et un compacteur à pied de mouton vibrant. Les teneurs en argile gonflante et en eau de chaque bande vont permettre de retenir le protocole de réalisation des futures barrières passives. Cette planche d'essai a nécessité des moyens importants en engins de travaux publics (groupe EIFFAGE), et s'est déroulée sous le contrôle d'un maître d'œuvre indépendant (la société SETEC), d'un prestataire externe spécialiste dans les essais de sols (société HERCYNIA) et d'un bureau d'étude chargé de la réalisation des mesures de perméabilité (société SOCNA SOLS). Pendant chaque passe du compacteur, le bureau d'étude HERCYNIA a réalisé des mesures in situ de compacité (au gamma-densimètre), et effectué des prélèvements pour analyse en laboratoire des taux d'humidité. A la fin des travaux de terrassement, le bureau d'étude SOCNA SOLS a installé sur chaque bande de la planche d'essai, 2 appareils de mesure en forage à charge constante (norme NF X30-424) et 1 appareil à essai par infiltromètre (norme NF X30-420). La lecture des résultats nécessitant près de 10 heures, les résultats de la planche d'essai seront communiqués à l'inspection via les documents de traçabilité associés aux futurs casiers. Les opérations de mise en place de ces appareils ne font pas l'objet d'observation après examen des normes associées.

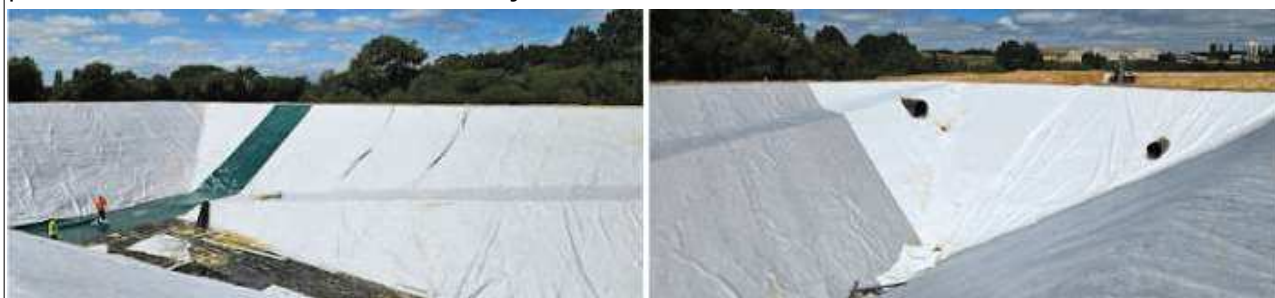
Lors de la visite du chantier de travaux, l'inspection a constaté la construction en cours du bassin EP 5, ainsi que du bassin de filtration. Le bassin EP 5 était quasiment terminé, les travaux de mise en place de la membrane étanche étaient juste commencés.

Le bassin de filtration n'en était qu'au stade du terrassement.
