## **Rapport de l'Inspection des installations classées**

Visite d'inspection du 03/05/2023

### **3RD'ANJOU (SYNDICAT POUR LA REDUCTION, LE REEMPLOI ET LE RECYCLAGE DE DECHETS EN ANJOU)**

#### **Ouverture de l'alvéole 14 de l'ISDND La Courterie Louroux Béconnais**

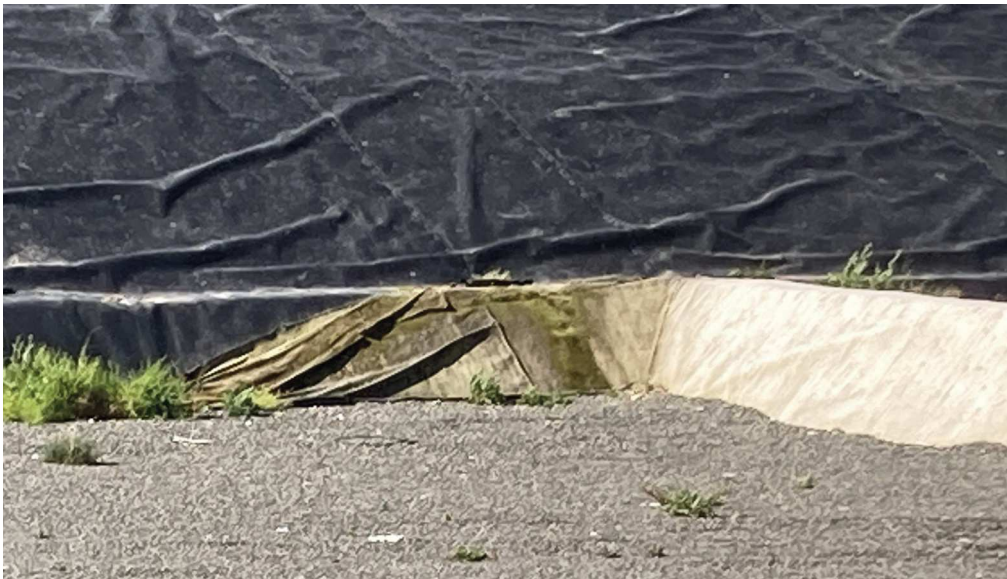
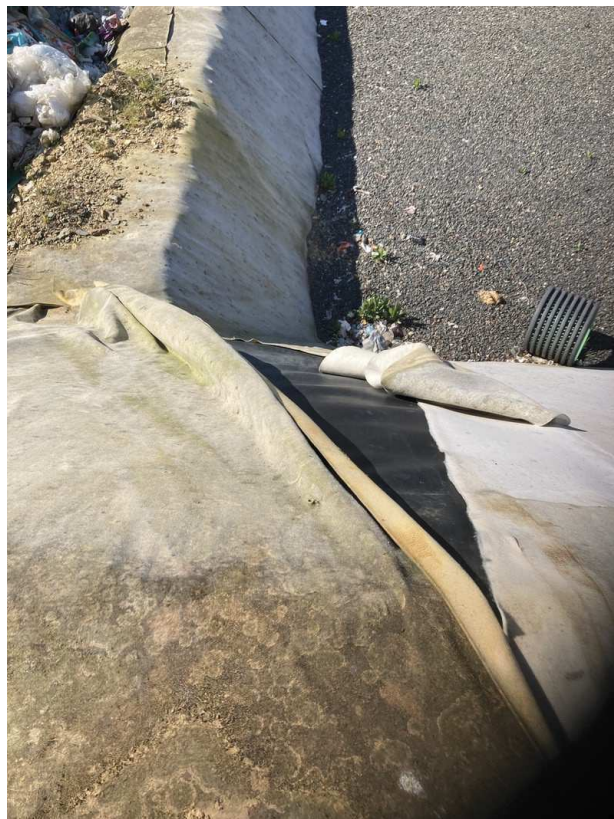
**ANNEXE PHOTOGRAPHIQUE DU 03/05/2023**  
3R D'ANJOU – ISDND La Courterie

Points de reprise du géotextile

**En conclusion, la visite du 3 mai 2023 n'a pas révélé de non-conformité. Toutefois, l'inspection terrain a montré qu'une reprise du géotextile à deux endroits était nécessaire (photos en annexe). Aussi, l'inspection des installations classées émet un avis favorable à ce que l'alvéole 14 de l'installation de stockage de déchets non-dangereux de La Courterie soit exploitée dans la totalité du volume construit sous réserve de la remise en état du géotextile au préalable conformément aux dispositions de l'article 9.3 de l'AM du 15/02/2016. Les éléments attestant de cette reprise (reportage photo, compte-rendu d'intervention, ou équivalent) feront l'objet d'une transmission de l'exploitant à l'inspection des installations classées préalable à la mise en service sans nécessité de re-solliciter l'avis d'un tiers.**

<b>Référence réglementaire :</b> Arrêté Ministériel du 15/02/2016, article 9.III
<b>Thème(s) :</b> Risques chroniques, Barrière de sécurité active
<b>Point de contrôle déjà contrôlé :</b> Sans Objet
<p><b>Prescription contrôlée :</b></p> <p>III. Un géotextile antipoinçonnant est intercalé entre la géomembrane et le matériau constitutif de la couche de drainage si celle-ci présente un risque d'endommagement de la géomembrane.</p> <p>Sur les flancs du casier, le dispositif d'étanchéité est recouvert de géotextile de protection ou de tout dispositif équivalent sur toute sa hauteur. Ce dispositif est résistant aux sollicitations mécaniques, thermiques et chimiques pendant toute la durée d'exploitation et de suivi long terme.</p>
<p><b>Constats :</b></p> <p>Le dossier technique fournit les caractéristiques des deux géotextiles anti-poinçonnants utilisés. Ces caractéristiques sont précisées sous certificat de qualité produit ASQUAL :</p> <ul style="list-style-type: none"><li>- n°5203 CQ 20 pour le géotextile supérieur (au-dessus du gravier drainant en fond de casier et au-dessus de la géomembrane sur toute la hauteur des flancs) de type GEODREN A 70 P - 700 g/m<sup>2</sup> distribué par la société NOVINTISS ;</li><li>- n°3500 CQ 19 pour le géotextile inférieur (en-dessous de la géomembrane sur toute la hauteur des flancs) de type GEODREN A 30 P - 300 g/m<sup>2</sup> distribué par la société NOVINTISS.</li></ul> <p>La pose des géotextiles a été contrôlée à pied d'œuvre par YGD Conseil.</p> <p>L'inspection terrain a montré qu'une reprise du géotextile à deux endroits était nécessaire. Aussi, l'inspection des installations classées émet un avis favorable à ce que l'alvéole 14 de l'installation de stockage de déchets non-dangereux de La Courterie soit exploitée dans la totalité du volume construit sous réserve de la remise en état du géotextile au préalable conformément aux dispositions de l'article 9.3 de l'AM du 15/02/2016. Les éléments attestant de cette reprise (reportage photo, compte-rendu d'intervention, ou équivalent) feront l'objet d'une transmission de l'exploitant à l'IIC préalable à la mise en service sans nécessité de solliciter l'avis d'un tiers.</p>
