Rapport de l'Inspection des installations classées

Visite d'inspection du 04/07/2024

PIGEON GRANULATS Centre Ile-de-France

Références : 2024-172_INSP_RAP_HB_PIGEON GRANULATS CIDF – Parigné-l'Évêque –
petit_cutesson
Code AIOT : 0006302723

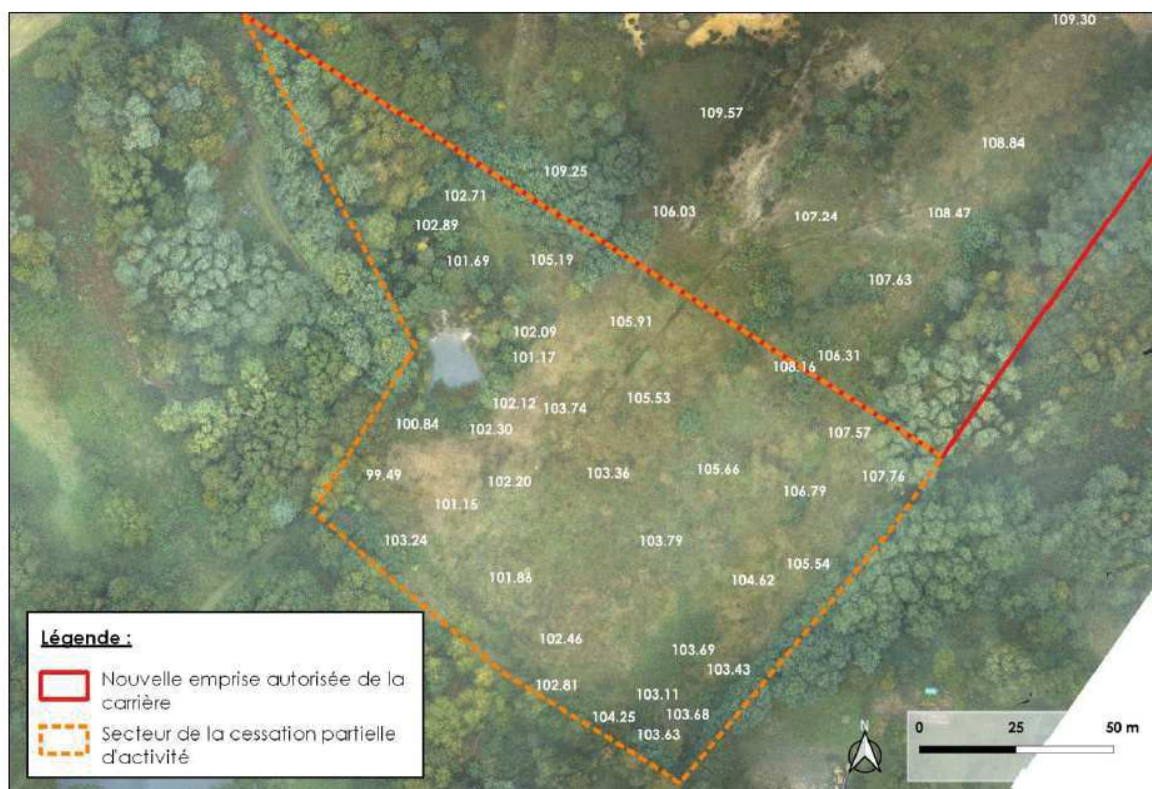
Figure 6 : Relevé topographique des terrains de la cessation partielle d'activité

Un plan topographique a été transmis dans le dossier de cessation partielle. Les terrains ont été remblayés à la cote des terrains naturels ou en pente douce afin d'assurer une continuité topographique avec les terrains existants (plus de fronts).
