Rapport de l'Inspection des installations classées

Visite d'inspection du 25/08/2022

GEVAL

L'écosite de la Mélitée est une installation de stockage de déchets non dangereux et une plateforme de tri/transit de déchets de mobiliers ménagers exploité par la société GEVAL (filiale de Veolia). Elle bénéficie d'un arrêté préfectoral du 14/04/2020 pour un renouvellement et réhausse des zones d'enfouissement jusqu'au 31/12/2032.

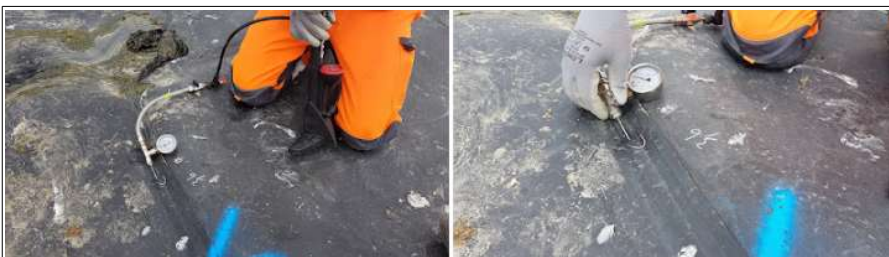
Constats : Lors de la visite, la société SODAF était présente sur la réalisation du prochain casier. Elle y effectuait des contrôles de la soudure des lés de PEHD mise en place pour la réalisation de la future barrière passive. Le contrôle s'effectue par une mise en pression sur le canal central de la soudure (positionnement avec une tige, mise sous pression, et vérification du maintien d'une pression d'environ 3 bars pendant au moins 3 minutes).

Un intervenant était également présent pour reprendre par extrusion thermique les défauts constatés.

Un représentant de la société BURGEAP était également présent, et effectue un second contrôle de 100 % des soudures. Il note également l'intégralité des contrôles effectués.

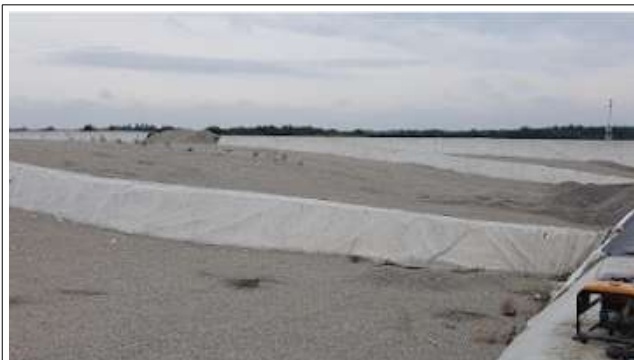
Vue latérale de D3.1 vers D3.3 (au fond)

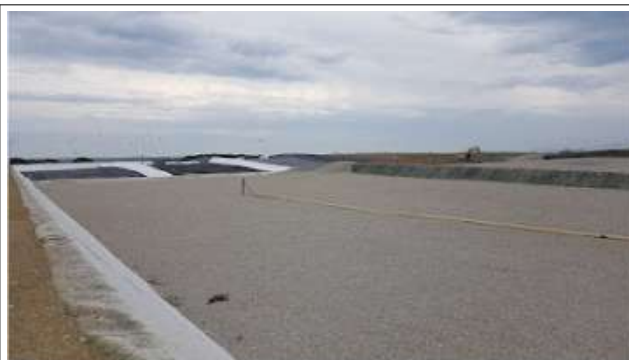
D3.3 en premier plan (en attente, la collecte biogaz des casiers inférieurs)

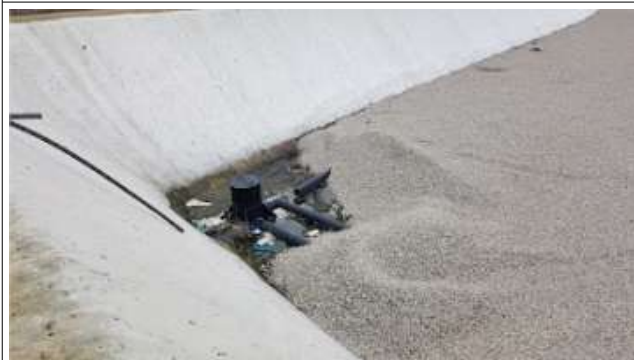
Ainsi le casier disposera de 3 puits : angle zone Ouest de D3.1, angle zone Nord de D3.3 et angle zone Est de D3.3

Les puits de lixiviat sont réalisés de façon à pouvoir contrôler le niveau d'eau au moyen d'une sonde de niveau (cf plan de principe dans le dossier technique).

Puits de collecte angle Est

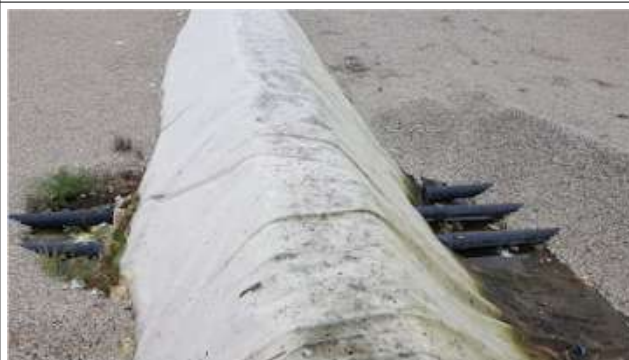
Observations : L'exploitant a bien placé les drains collecteurs dans chaque subdivision du casier. Toutefois, tant que la subdivision n'est pas en activité, ces drains ne sont pas reliés au réseau de collecte des lixiviats. En effet, les effluents sont des eaux pluviales pompées à part et dirigées vers le réseau de collecte des eaux pluviales du site.

Passage des drains entre les subdivisions de D3

L'exploitant devra informer l'inspection de la mise en service de chaque subdivision, avec un récolement prouvant que les drains en attente sont bien reliés au réseau de collecte. Ce récolement viendra compléter le dossier de réalisation final du casier.

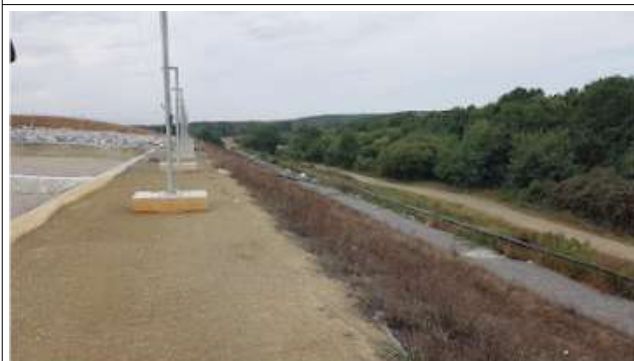
Constats : Les digues périphériques sont conformes à l'arrêté préfectoral et répondent à l'objectif imposé par l'article 8 de l'arrêté ministériel du 15/02/2016 relatif à la stabilité des flancs.

Digue de réhausse et digue Nord périphérique

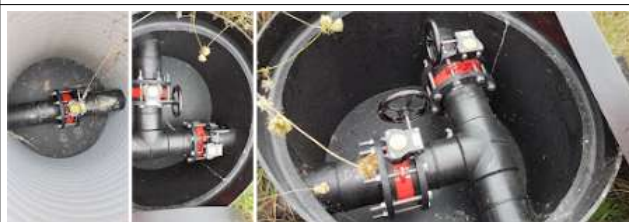
Chaque collecteur est équipé d'une vanne pour isoler hydrauliquement le casier. Les vannes sont repérées et fonctionnelles. Aucune des 3 subdivisions du casier n'étant exploitée, les collecteurs sont actuellement en rejet d'eau pluvial grâce à l'ouverture d'un bouchon situé en amont des vannes.

Chambres à vannes de D3
