## **Rapport de l'Inspection des installations classées**

Visite d'inspection du 24/08/2023

### **GEVAL**

Références : D 23.0372

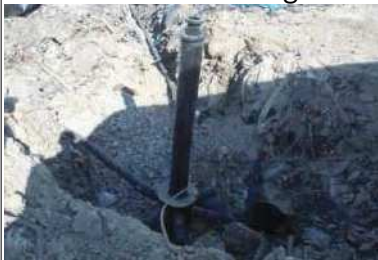
<b>Référence réglementaire :</b> Arrêté Préfectoral du 14/04/2020, article 2.2.5
<b>Thème(s) :</b> Autre, Aménagement
<b>Point de contrôle déjà contrôlé :</b> Sans Objet
<b>Prescription contrôlée :</b> Article 2.2.5 - Interface liée à la réhausse  Les têtes de puits de contrôle des lixiviats des casiers exploitées par la précédente autorisation du 16/07/2007 sont munies de manchons étanches coulissants au niveau de l'interface avec la réhausse, et prolongées verticalement. Ces puits doivent permettre de contrôler le niveau de lixiviats en fond des anciens casiers conformément à l'article 11.1 de l'arrêté ministériel du 15/02/2016.  Les puits de collecte du biogaz des casiers exploitées par la précédente autorisation du 16/07/2007 peuvent être regroupés dans des collecteurs uniques verticaux prolongés verticalement grâce à des manchons étanches coulissants au niveau de l'interface avec la réhausse.  <b>Constats :</b> Le dossier des ouvrages exécutés détaille les travaux liés à l'interface avec les ouvrages sous le casier D7. Les têtes de puits de lixiviats ont été réhaussées par des manchons en PEHD coulissants. Les collecteurs de biogaz ont été réunis par un collecteur en étoile pour être ensuite réhaussés.

Le bureau d'étude valide ces ouvrages.
<b>Type de suites proposées :</b> Sans suite
<b>Proposition de suites :</b> Sans objet

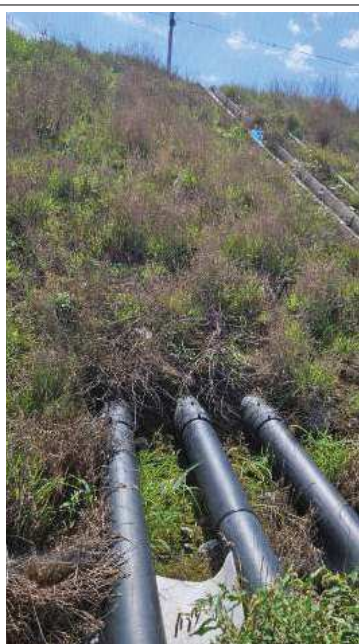
Vues du casier D7 :

<p>Casier D7</p>	  <p>Réhausse puits de lixiviats</p>
 	<div style="display: flex; justify-content: space-around;"> <div>   <p>Nord-Est</p> </div> <div>   <p>Nord</p> </div> </div> <p>Chambres à vannes</p>

Exemple de traversée de digues des 3 collecteurs de lixiviats D7.1 à D7.3 (réseau Nord)

**Constats :** Les lixiviats sont évacués gravitairement en dehors du casier D7 en 2 endroits différents liés à la topographie du casier au Nord et au Nord-Est. 3 drains collecteur traversent la digue périphérique, respectivement pour le casier D7 (incluant ses 3 subdivisions), et les futurs casiers D6 et D5. La traversée de digue bénéficie de la BSP située sous le casier inférieur. Les coupes des plans et des traversées de digues sont disponibles dans le dossier technique.

Chaque collecteur est équipé d'une vanne pour isoler hydrauliquement le casier. Les vannes sont repérées et fonctionnelles. Aucune des 3 subdivisions du casier n'étant exploitée, les collecteurs sont actuellement en rejet d'eau pluvial grâce à l'ouverture d'un bouchon situé en amont des vannes.

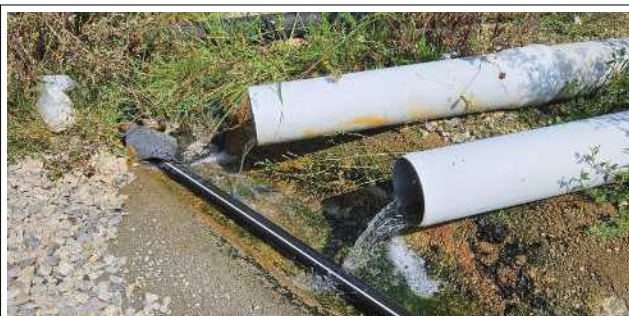
Rejet temporaire en eau pluviale des subdivisions de D7
