Rapport de l'Inspection des installations classées

Visite d'inspection du 26/09/2022

TRIVALIS

Le syndicat TRIVALIS exploite une installation de stockage de déchets non dangereux sur la commune de Sainte Flaive des Loups, par un arrêté préfectoral du 24/02/2009. Ce site réceptionne des déchets ménagers, essentiellement issus de centres de tri-mécanobiologiques et des encombrants de déchèterie.

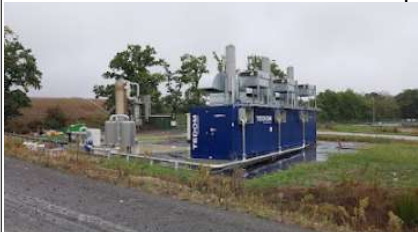
N° 5 : Implantation des moteurs de cogénération

Référence réglementaire : Arrêté Préfectoral du 24/02/2009, article 8.3
Thème(s) : Risques accidentels, cogénération
Point de contrôle déjà contrôlé : Sans Objet
<p>Prescription contrôlée : Article 8.3 - Dispositions particulières pour les moteurs de cogénération électrique</p> <p>Conformément à l'article 12.1 de l'arrêté ministériel du 15/02/2016, le biogaz capté est prioritairement dirigé vers un dispositif de valorisation puis, le cas échéant, d'élimination par combustion.</p> <p>Le ou les moteurs de cogénération électrique sont implantés à une distance de plus de 10 mètres des limite du site, et font partie des équipements mentionnés au second paragraphe de l'article 7 de l'arrêté ministériel du 15/02/2016. (...)</p> <p>Constats : Les moteurs de cogénération sont en cours d'installation, et n'étaient pas encore raccordés au réseau électrique. L'inspection a toutefois constaté que leur implantation respectait le dossier transmis en se situant à plus de 10 mètres des limites du site. Un contrôle ultérieur sera fait après leur mise en service.</p>
