Rapport de l'Inspection des installations classées

Visite d'inspection du 24/07/2025

Société des Calcaires d'Ambillou

Références : 2025-347_INSP_RAP_SB_Calcaires d'Ambillou
Code AIOT : 0006303997

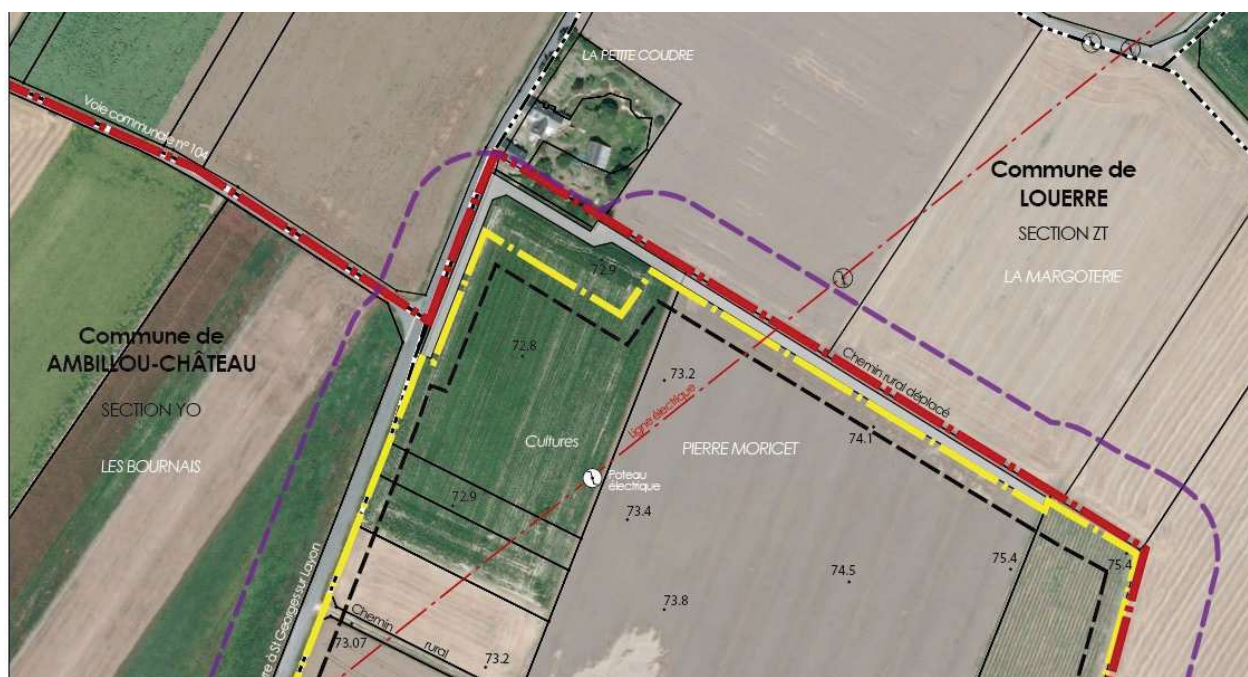
N°4 : Bornage, accès, distances limites, zones de protection, poteau électrique

Dans l'angle nord du site, en limite nord-ouest et en limite nord-est du site, le long du chemin rural créé, l'appréciation de la situation est nettement moins évidente. Il a été constaté qu'en limite nord-est, le long du chemin rural créé, la découverte des terrains en prévision de l'extraction est conduite à moins de 15 m, voire moins de 10 m de la limite d'emprise du site. Il a également été constaté qu'autour du poteau qui supporte la ligne électrique, l'extraction a été conduite à une distance inférieure à 10 m. L'exploitant a de plus indiqué ne pas avoir effectué de déclaration d'intention de commencement de travaux (DICT) auprès du gestionnaire de la ligne électrique. Bien que la distance soit inférieure à 10 m, les fronts d'excavation autour du poteau présentent une pente bien supérieure à 45°.

Lors de l'inspection, il a été constaté qu'une voie d'accès est présente pour permettre un accès au pied du poteau électrique, si besoin, après retrait des blocs l'obstruant. L'inspection des installations classées note toutefois, que cette voie semble avoir été reconstituée après extraction du gisement, ce que confirme le plan d'exploitation du 06/02/2025 communiqué par l'exploitant, qui montre que la totalité de la périphérie du poteau électrique est extraite.

En complément de ce qui précède, il a été constaté que la clôture présente au niveau de la limite nord, nord-est du site n'est pas positionnée à la limite de l'emprise d'exploitation autorisée. Une partie de cette clôture est située au nord du chemin rural créé alors que la limite d'emprise ICPE de l'établissement est au sud. L'exploitant a déclaré être propriétaire des terrains au nord de l'emprise ICPE et être par conséquent sur sa propriété et a également contesté le positionnement de la limite d'emprise de l'établissement.

L'inspection des installations classées joint à ce rapport un extrait du plan du site relatif au secteur concerné. Cet extrait est tiré de la demande d'autorisation d'exploiter initiale de l'exploitant et correspond à ce qui figure dans l'autorisation d'exploiter.

Extrait du plan du site tiré de la demande d'autorisation d'exploiter initiale de l'exploitant
(en pointillés jaunes = limite du site ; en pointillés noirs = limite de la zone d'extraction ; en pointillés violets = distance de 35 m de la limite du site)

b) L'exploitant doit faire le point sur la localisation de la limite d'emprise de l'établissement (= le périmètre de l'autorisation) ainsi que sur la limite du périmètre d'extraction. L'exploitant doit se mettre en conformité et prendre des dispositions pour permettre de localiser, in-situ, la position des bornes marquant la limite d'emprise de l'établissement (et/ou à minima du piquetage) la position de celles marquant la limite périmètre d'extraction.

d) L'exploitant doit remblayer en priorité l'excavation autour du poteau électrique afin de rétablir des terrains stables et praticables sur une distance minimale de 10 m autour de ce dernier. L'exploitant doit maintenir l'excavation à au moins 15 m de l'emprise du chemin rural créé.
