Rapport de l'Inspection des installations classées

Visite d'inspection du 17/10/2025

TRIVALIS

Références : D 25.0468
Code AIOT : 0006305096

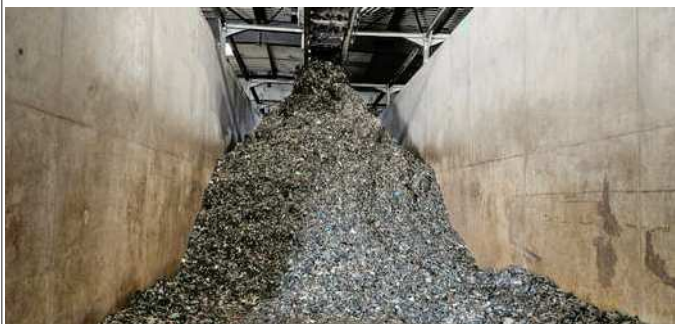
- > bâtiment voisin de l'unité de production,
- > cases séparées,
- > volume des cases et convoyeurs "redlers" en partie haute.

Lors de la visite, le volume de CSR en stock n'excédait pas la capacité autorisée.

Ce constat ne fait pas l'objet d'observation.

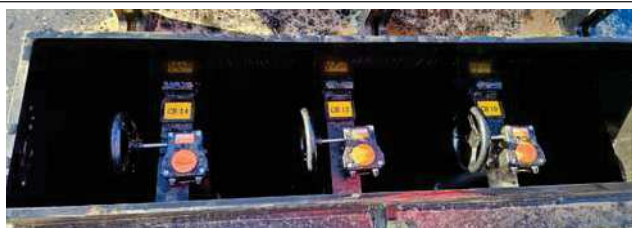
En sortie des casiers CB10, CB12 et CB14, les lixiviats sont gérés de façon séparative dans une chambre à vannes CV1. Les vannes de chaque réseau sont clairement identifiées (avec une vanne guillotine de sécurité supplémentaire).

Chambre à vannes (seul CB10 en rejet de lixiviats)

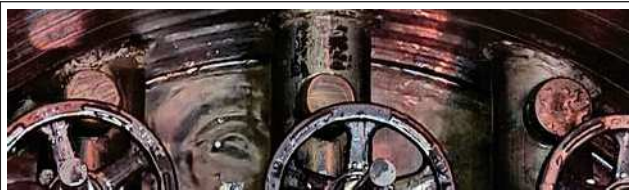
Rejet vers eau pluviale (à gauche, ligne de CB14 et CB12 – bouchon sur CB10)
