Rapport de l'Inspection des installations classées

Visite d'inspection du 18/09/2025

RE/FERT Avignon

Le présent rapport rend compte de l'inspection réalisée le 18/09/2025 dans l'établissement RE/FERT Avignon implanté 2872 route d'Orange - R.N. 7, 84700 Sorgues. Cette partie « Contexte et constats » est publiée sur le site internet Géorisques (<https://www.georisques.gouv.fr/>).

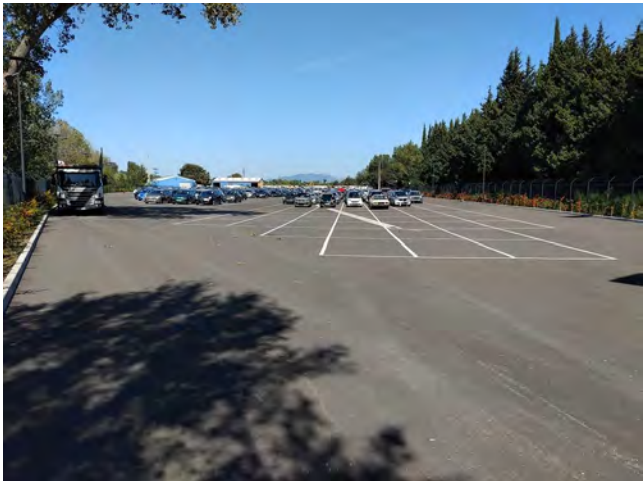
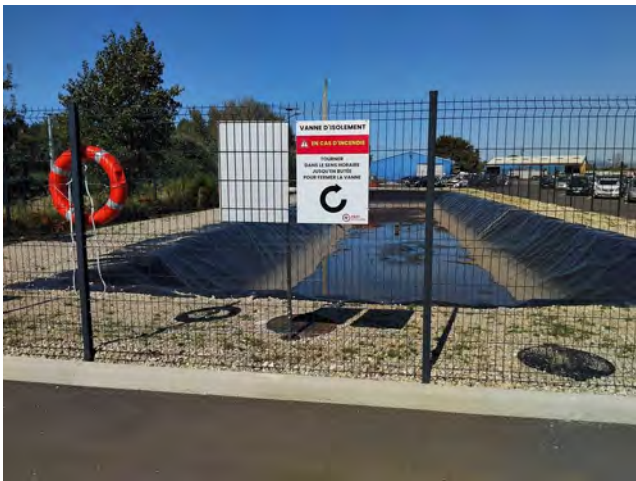
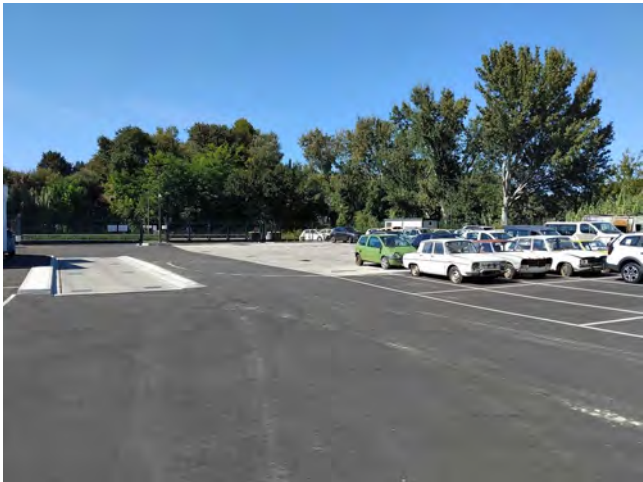
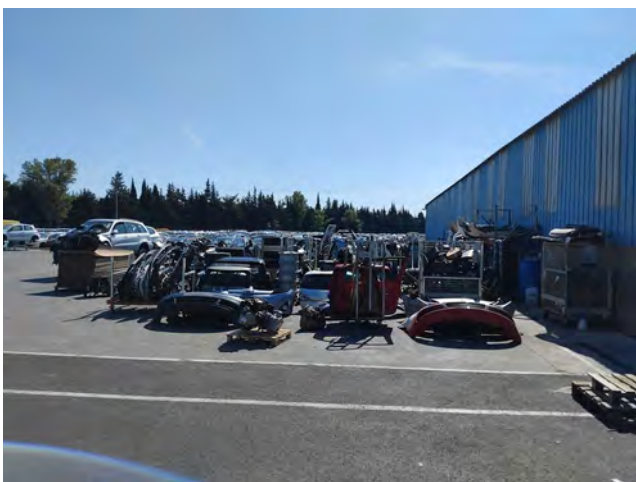
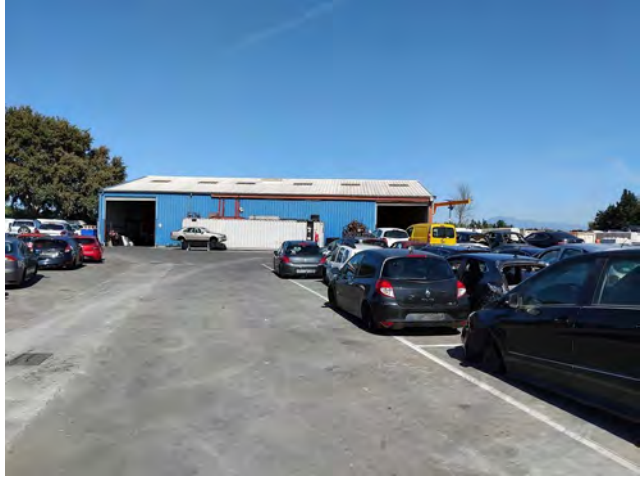
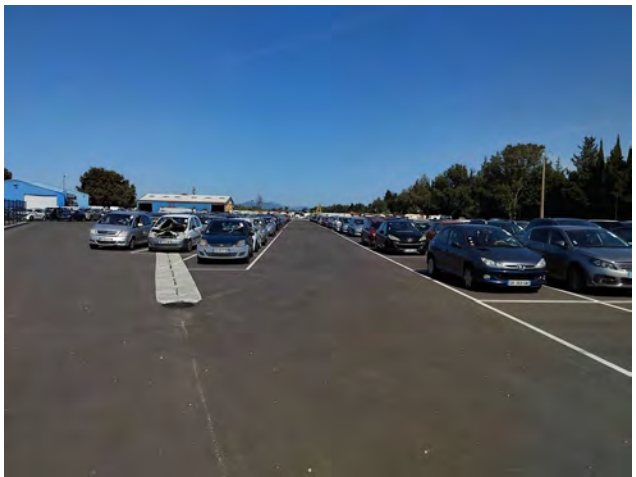
Annexe 1 : Planche photographique du site

Le jour de la visite, l'exploitant a indiqué que l'entièreté du site a été imperméabilisée, ce qui a été constaté par l'Inspection. La présence du débourbeur-déshuileur a également été constatée, ainsi que les caniveaux permettant d'acheminer les eaux susceptibles d'être polluées. Ces caniveaux étaient dans un état confirmant leur bon entretien (Annexe).

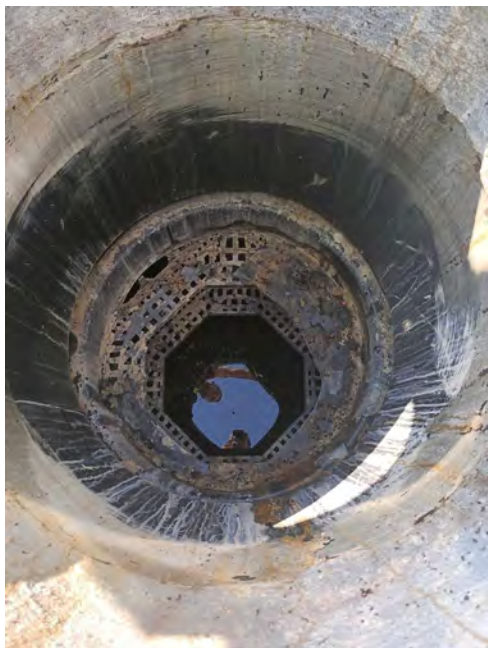
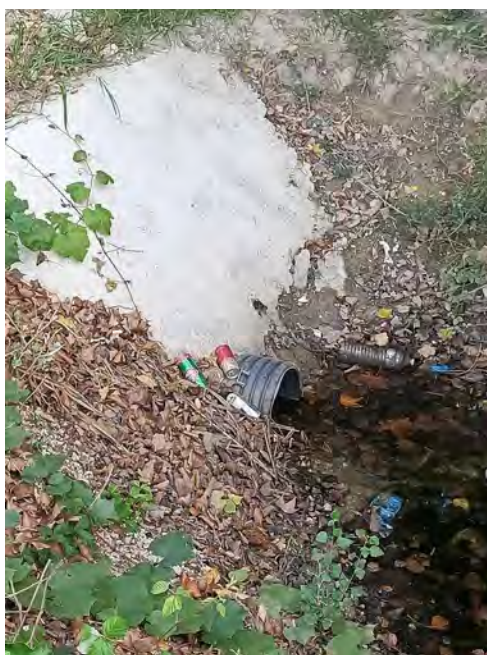
Il y est expliqué que les eaux susceptibles d'être polluées sont collectées et acheminées par des caniveaux vers le débourbeur-déshuileur afin d'être traitées. Ensuite, elles sont acheminées au bassin de rétention étanche, puis au bassin de rétention étanche et enterré de type SAUL, pour être enfin évacuées vers le fossé existant en aval avec un débit de 46 l/s pour une surface de 3,54 ha imperméabilisés, respectant donc le débit de 13l/s/ha imperméabilisé prescrit dans l'article 6 de l'arrêté préfectoral du 12 juin 2006. Le fossé redirige ces eaux vers l'Ouvèze. Le dossier indique que ces bassins ont été dimensionnés pour stocker l'eau d'une pluie décennale, soit 1663 m³. Il est prévu un volume de 374 m³ pour le bassin de rétention étanche et 1289 m³ pour le bassin de rétention de type SAUL.

Le premier bassin a pour vocation de collecter et bloquer les éventuelles pollutions accidentelles, comme les eaux d'extinction d'incendie qui ne pourraient pas être traitées convenablement par le

débourbeur-déshuileur. Par ailleurs, une vanne manuelle existe entre les deux bassins, afin de couper le transfert de l'eau dans le cas d'une pollution accidentelle. Le deuxième bassin a été conçu de manière à éviter toute remontée d'eau souterraine issue d'un aquifère peu profond au droit du site (Annexe).

Il est demandé à l'exploitant de justifier, **sous un délai de 2 mois**, la suffisance des dispositifs en place afin de retenir les eaux d'extinction. En outre, l'exploitant doit évaluer et justifier de la capacité complémentaire, éventuellement liée au réseau de collecte en amont du bassin de 385m³.

Dans l'éventualité où la totalité du volume de rétention pour les eaux d'extinction d'incendie ne pourrait pas être contenue en amont de la vanne, l'exploitant doit proposer à l'Inspection les mesures permettant d'y parvenir **sous le même délai**.
