Rapport de l'Inspection des installations classées

Visite d'inspection du 26/09/2023

SEMAG

Références : D-1615-AIX-2023

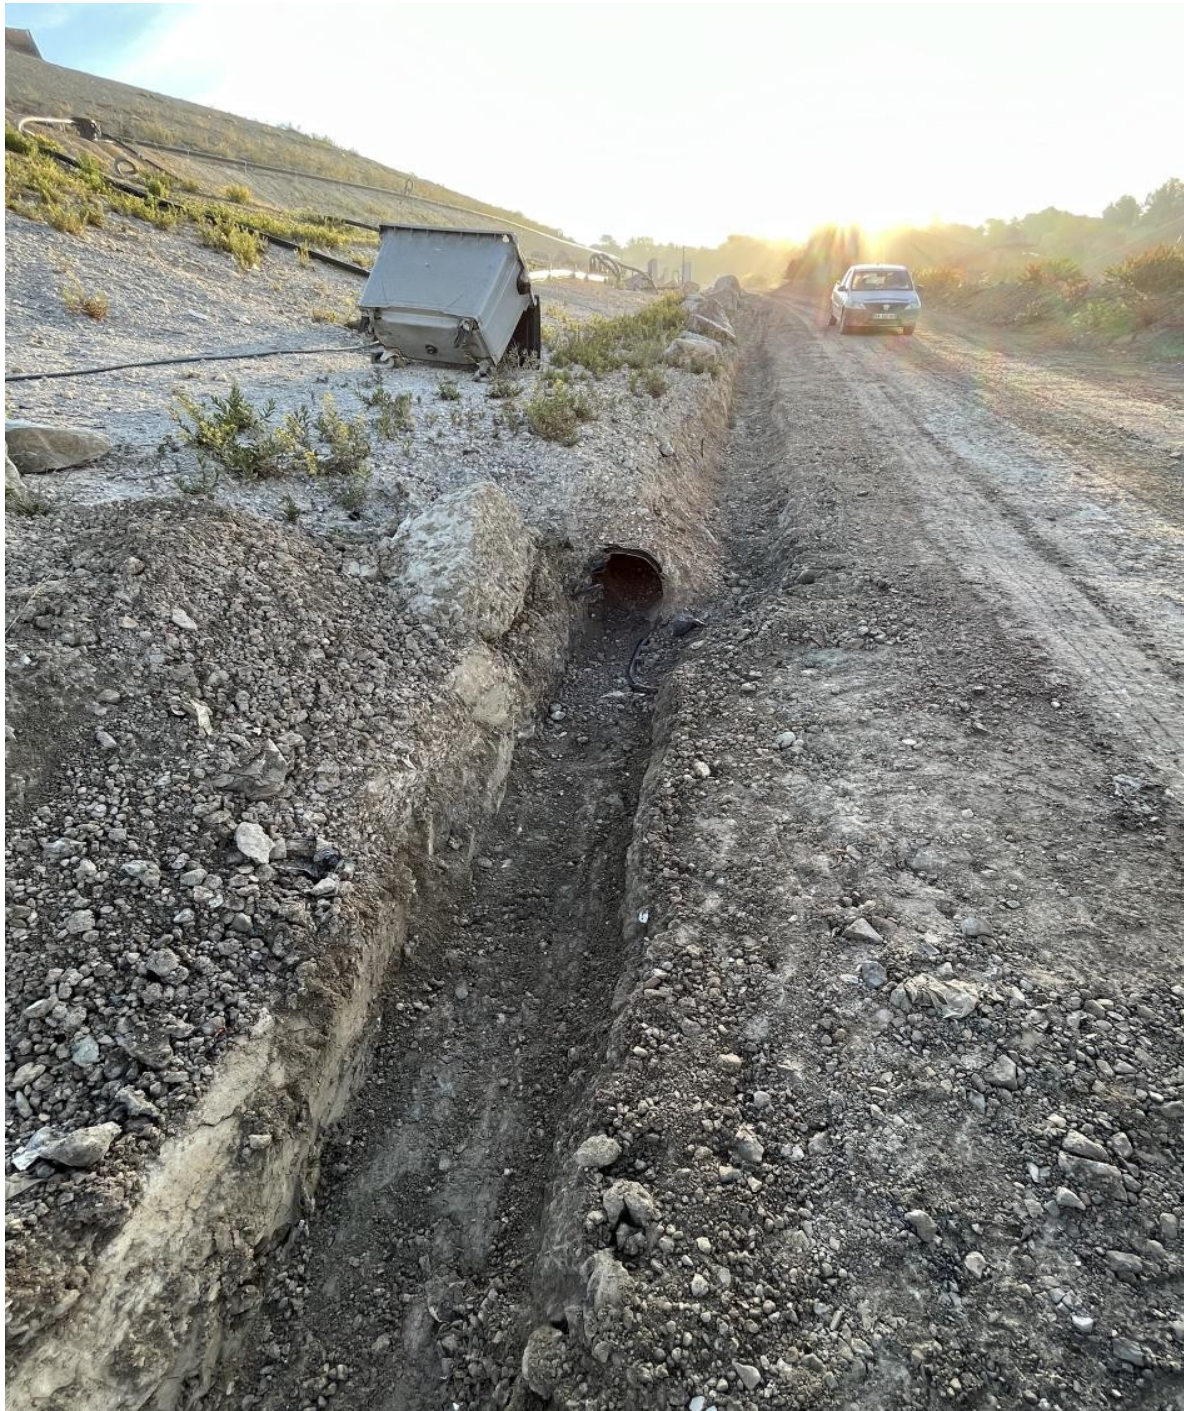
<p>Référence réglementaire : Arrêté Ministériel du 15/02/2016, article 14</p>
<p>Thème(s) : Risques chroniques, Acheminement des eaux pluviales</p>
<p>Prescription contrôlée :</p> <p>Un second fossé de collecte est implanté sur toute la périphérie de la zone à exploiter pour recueillir les eaux de ruissellement internes susceptibles d'être polluées, ce fossé ne porte pas atteinte à l'intégrité de la tranchée d'ancrage de la géomembrane. Les eaux collectées dans ce second fossé sont dirigées vers un ou plusieurs bassins de stockage. Le fossé est dimensionné pour capter au moins les ruissellements consécutifs à un événement pluvieux de fréquence décennale de 24 heures en intensité et raccordé à un dispositif de contrôle et de traitement le cas échéant avant rejet dans le milieu naturel.</p>
<p>Constats :</p> <p>L'inspection a constaté un important colmatage généré par la terre et les cailloux du fossé situé en périphérie du casier, ainsi que la buse située sous le passage le long de la piste entre le casier et la société Durance Granulat dans la montée menant aux lieux de déchargement.</p> <p>Suite à l'Inspection, l'exploitant a fait procéder au curage des fossés et a transmis les photos des fossés curés ainsi que de la buse (cf. photos en annexe).</p>

Curage du fossé périphérique au casier

<p>Observations :</p> <p>L'exploitant doit veiller à l'intégrité des fossés de collecte des eaux de ruissellement internes susceptibles d'être polluées et le cas échéant procéder régulièrement à des opérations de curage.</p>
<p>Type de suites proposées : Sans suite</p>
<p>Proposition de suites : Sans objet</p>
