Rapport de l'Inspection des installations classées

Visite d'inspection du 06/10/2025

ELECTROLYSE PHOCEENNE

La société Electrolyse Phocéenne exploite un atelier de traitement de surface.

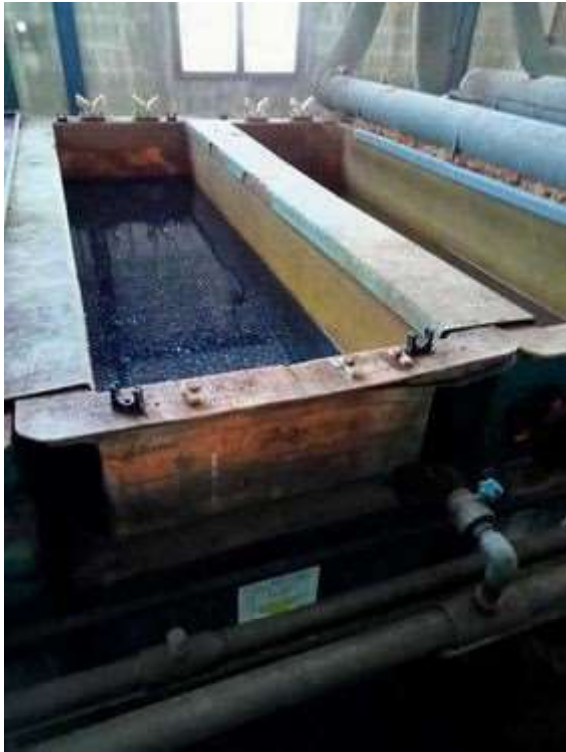
- seul 1 bain de traitement de surface contenant du Chrome hexavalent d'un volume estimé à **500L** était encore en place.
- Il a par ailleurs été constaté la présence d'eau au sein de la rétention de cette chaîne (eau météorique venant d'une fuite de la toiture selon M. Livon) dont le volume est estimé à environ **500L** ;
- dans la zone déchets,
 - 5 fûts de 200 L et 1 bidon de 20 L de bains usagés chromés sont stockés en attente de leur élimination soit environ **1000L**
 - 16 bidons neufs de 20L de bisulfite soit environ **320 L**

Bains chromés

<p>notification au préfet de la cessation d'activité, à l'enlèvement des produits dangereux et des déchets.</p> <p>L'inspection propose à M. Le Préfet d'encadrer ce délai par un arrêté de mise en demeure.</p>
Type de suites proposées : Avec suites
Proposition de suites : Mise en demeure, déchets
Proposition de délais : 21 jours

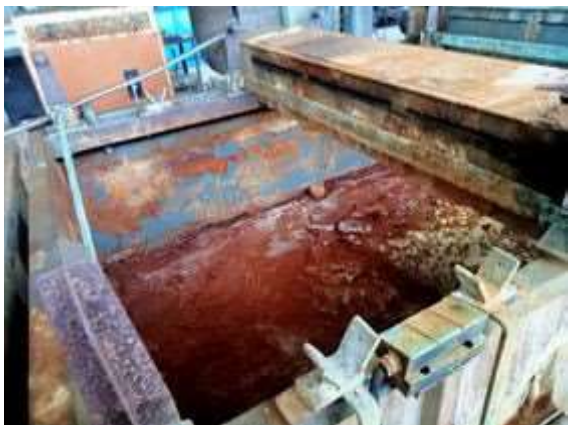
Outre les produits liquides, il a également été constaté la présence de boues au fond de certaines cuves. M. Livon a indiqué être en train de procéder à leur récupération pour mise en BigBag. Ces boues ont été constatées à divers endroits du site :

Boues en fond de cuve

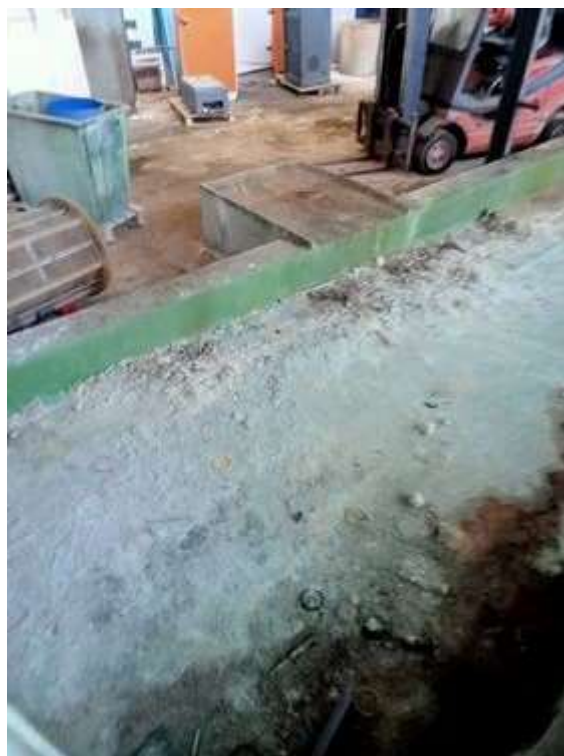
- 1 big-bag en cours de remplissage au sein de l'atelier,
- 3 Big Bags stockés sous un auvent à l'arrière du hangar (ces BigBags avaient déjà été observés lors de la précédente visite d'inspection du 22/10/2024, l'un d'entre eux est percé et est susceptible d'impacter l'environnement),
- dans des bidons de 20 L éventrés ainsi que dans 1 big-bag en cours de remplissage au niveau de la station de traitement,
- disséminées par endroit et recouvrant le sol de l'atelier.

Boues dans rétention

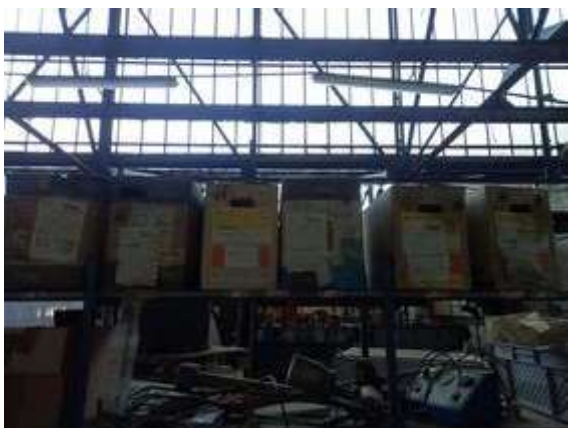
Des produits dangereux sous forme solide conditionnés en carton (poudre de pigments peinture) ou en sacs (chaux, permanganate de potassium, poudre de zinc,...) sont stockés à divers endroits du hangar.

Poudres de pigments

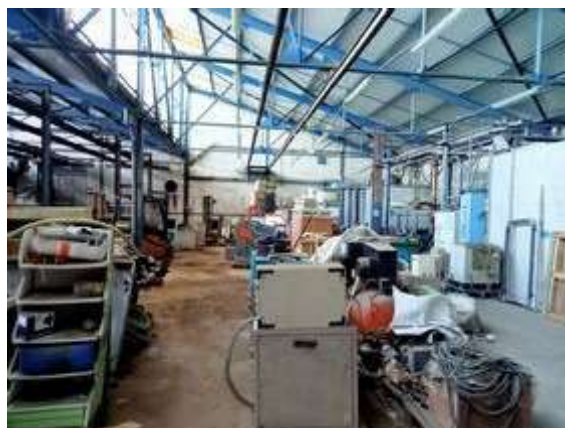
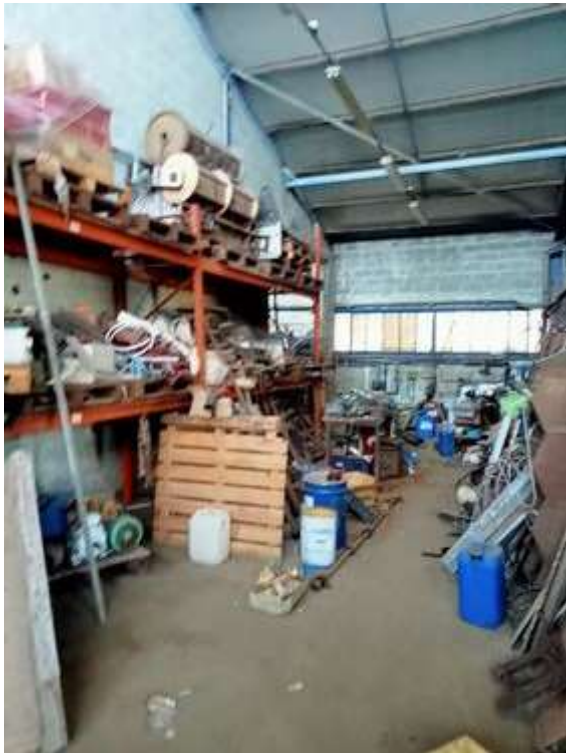
Outre les cuves des chaînes de traitement de surface, le hangar présente une quantité significative de matériel qu'il sera également nécessaire d'évacuer dans le cadre de la mise en sécurité, notamment (liste non exhaustive) :

- cabine de peinture,
- rayonnages,
- armoires,
- compresseur,
- chariot élévateur,
- palettes,
- bonbonnes de résines,
- ferrailles...

Matériel

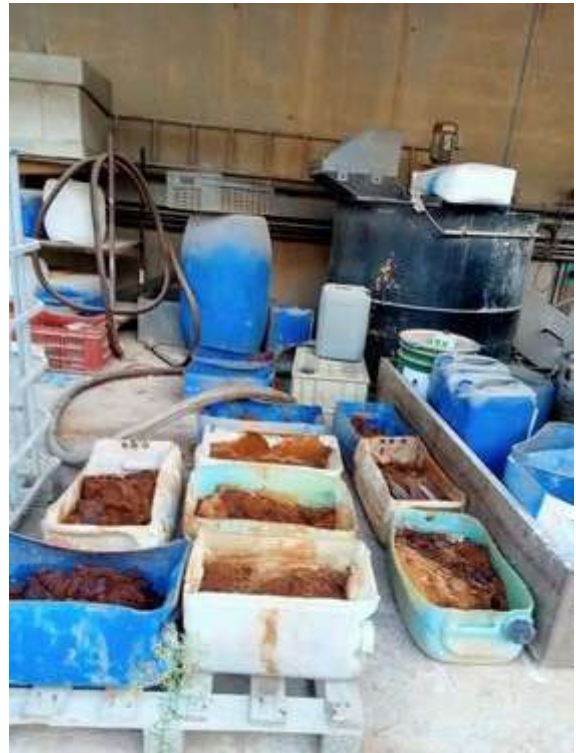
Bidons de récupération des boues

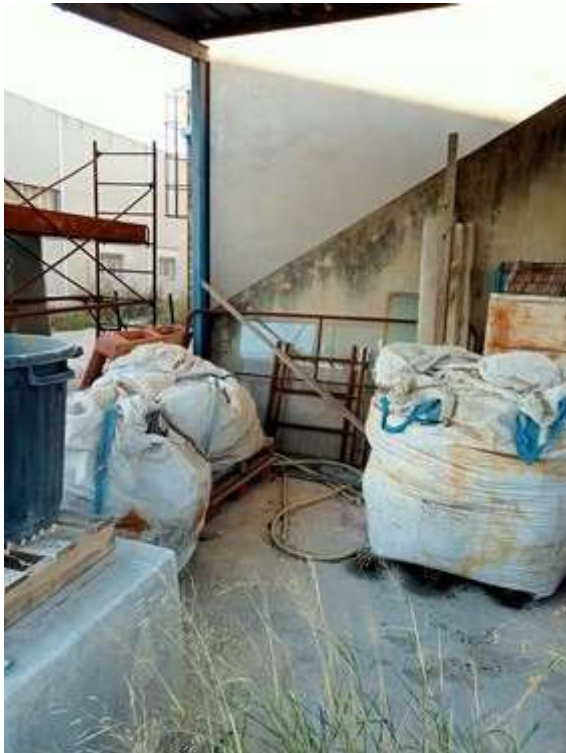
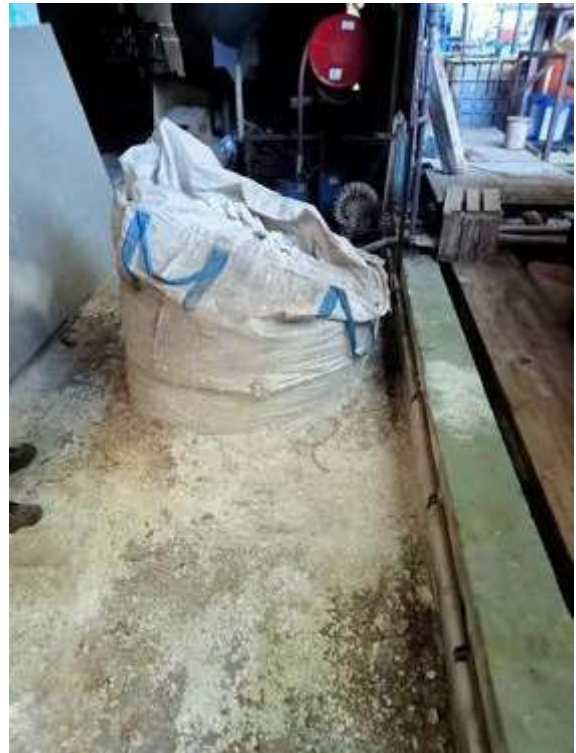
BigBags de boues

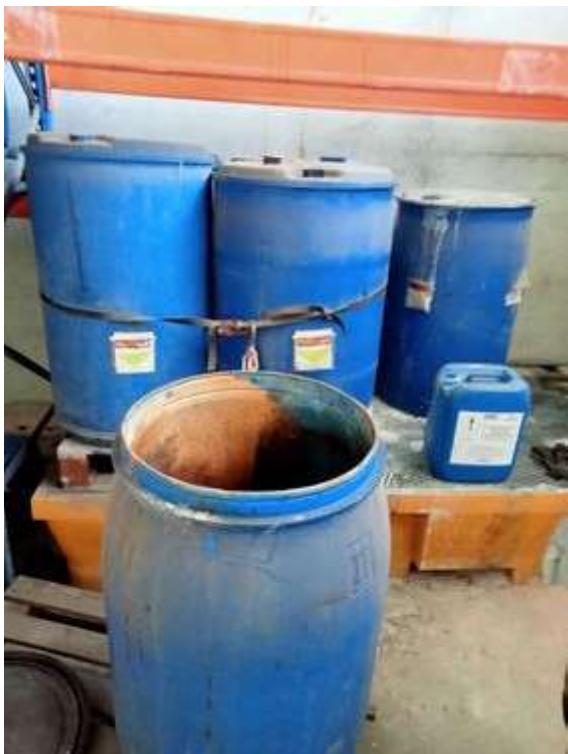
Fûts de bains chromés usagés
