Rapport de l'Inspection des installations classées

Visite d'inspection du 09/02/2023

SAPEDE (SARL)

1051 Chemin des Carrières de Pierre
84410 Crillon-le-Brave

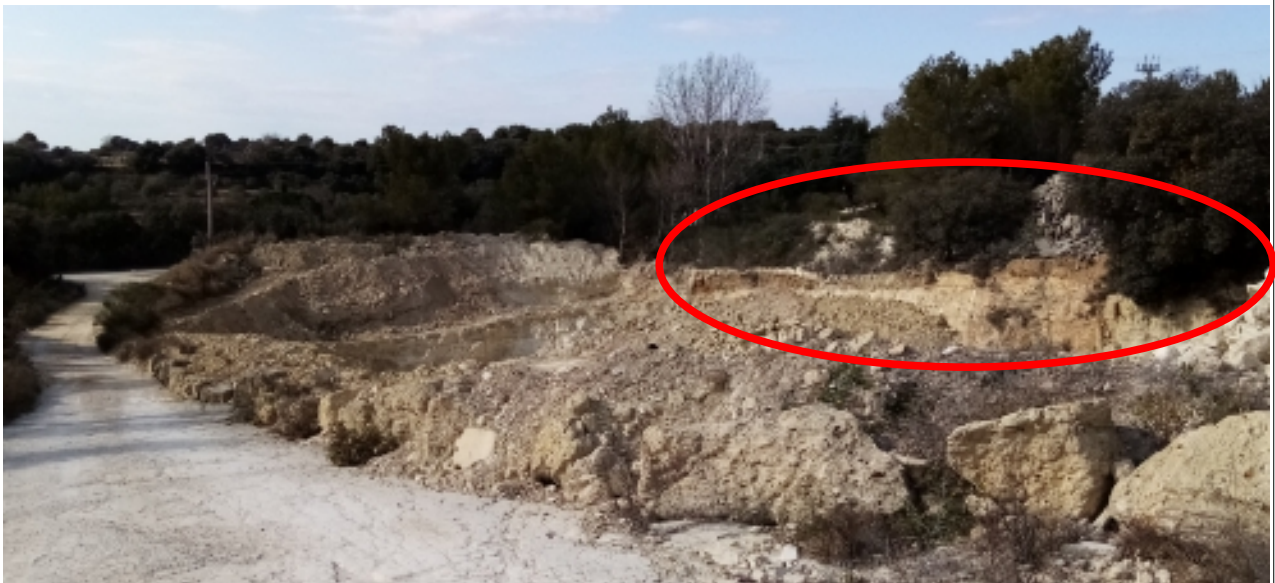
Constats : le plan topographique du 27/11/2020 présenté en inspection mentionne un délaissé de 5 mètres le long de la limite nord de la parcelle AK 209. L'exploitant précise que la bande de 10 mètres a été réduite le long de la limite nord, afin de permettre la manœuvre des engins au niveau du carreau.

Or, la déduction d'une bande de 10 mètres sur l'ensemble de la périphérie de la parcelle AK 209 conduit à une surface exploitable de 3 360m² environ et non 4 000m² : les données relatives aux surfaces, mentionnées dans le DDAE d'octobre 2009, semblent donc inclure un délaissé de 5 mètres en limite nord, sans toutefois qu'une dérogation ait été sollicitée, ni reprise dans l'arrêté d'autorisation de la carrière.

Limite nord de la parcelle AK 209

Observations : afin de compléter les données mentionnées dans le DDAE de 2009 et permettre à madame la Préfète d'autoriser une dérogation à l'obligation de délaissé de 10 mètres en périphérie du périmètre d'autorisation, l'exploitant doit, sous 3 mois, faire réaliser une étude géotechnique se positionnant sur la stabilité des terrains le long de la limite nord du site. Cette étude devra définir la largeur minimale du délaissé nécessaire en limite de site pour assurer la stabilité des terrains au regard, d'une part, de la topographie et de la nature des terrains adjacents et, d'autre part, des côtes de fond de fouille qui seront atteintes au terme des opérations d'extraction.

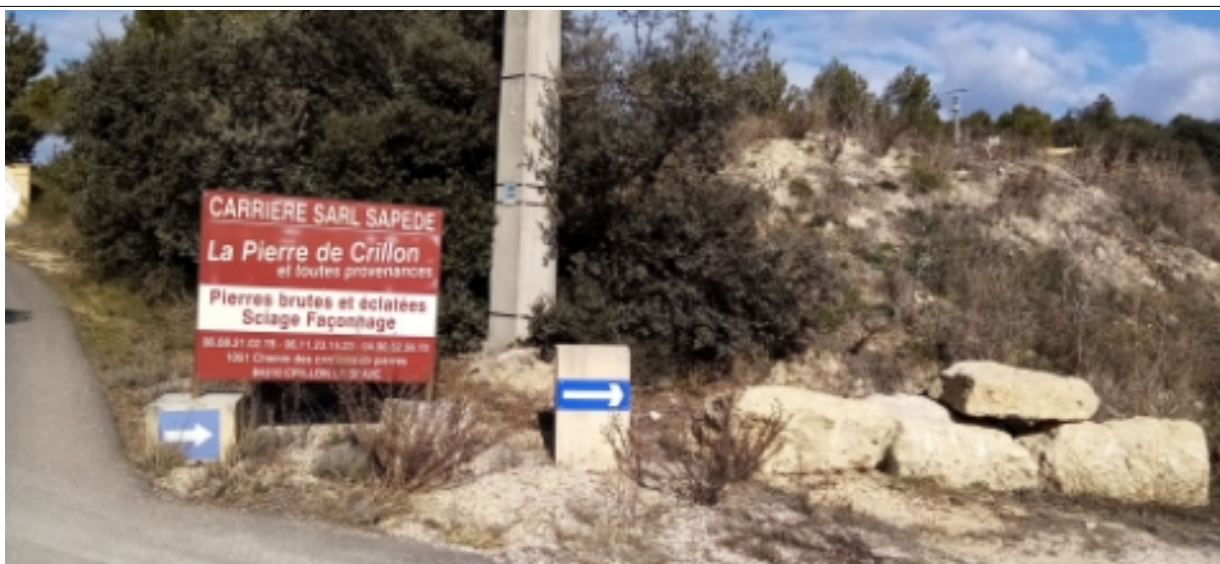
Référence réglementaire : Arrêté Préfectoral du 13/09/2010, article 5
Thème(s) : Risques accidentels, clôtures et barrières
Point de contrôle déjà contrôlé : Sans Objet
Prescription contrôlée : Une clôture solide et efficace entretenue pendant toute la durée de l'autorisation doit être installée sur le pourtour de la zone d'extraction et de toute zone présentant un danger vis à vis des tiers et, en particulier, pour interdire l'accès à partir de la route desservant le site. L'entrée de la carrière est matérialisée par un dispositif mobile, interdisant l'accès en dehors des heures d'exploitation.
Constats : <u>constat le 15/11/2016</u> : l'exploitant doit clôturer l'ensemble de son site. En réponse, l'exploitant s'est engagé à renforcer ses clôtures d'ici fin août 2017. <u>constat le 09/02/2023</u> : depuis la dernière inspection, la clôture a été renforcée le long de la limite sud de la carrière, qui est limitrophe avec une zone d'habitations. L'accès à la zone d'extraction est également limité par des merlons, des blocs de rochers et une chaîne au niveau de la voie d'accès au carreau. L'accès au site depuis la voie publique est quant à lui limité par une barrière, une haie et un merlon. Toutefois, aucune clôture n'a été mise en place pour interdire l'accès au site depuis la voie publique.

Abords de la voie publique non cloturés

Observations : l'exploitant doit, sous 2 mois, compléter son dispositif de limitation des accès en mettant en place une clôture le long du domaine public. Il doit également s'assurer de la continuité des dispositifs de limitation des accès (blocs de rochers, grillage) au nord de la carrière (zone limitrophe avec la carrière Pesce).
