Rapport de l'Inspection des installations classées

Visite d'inspection du 05/05/2022

DELORME SARL

Références : D-0344-2022

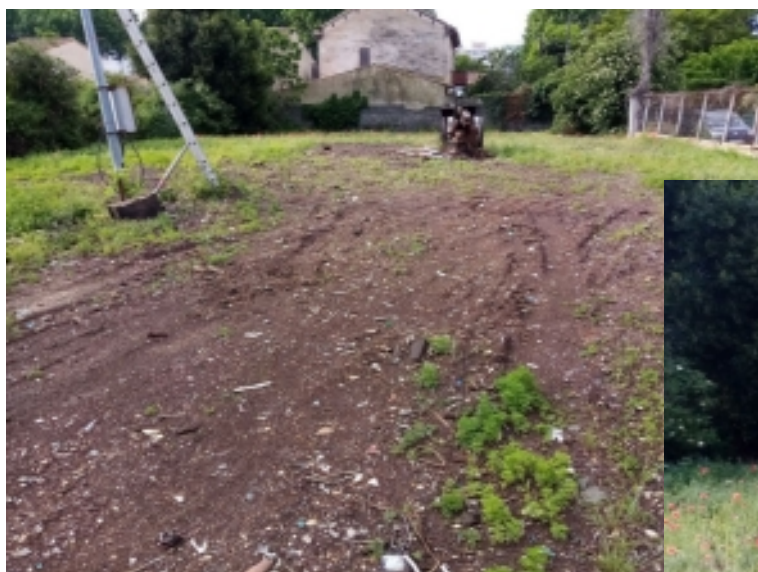
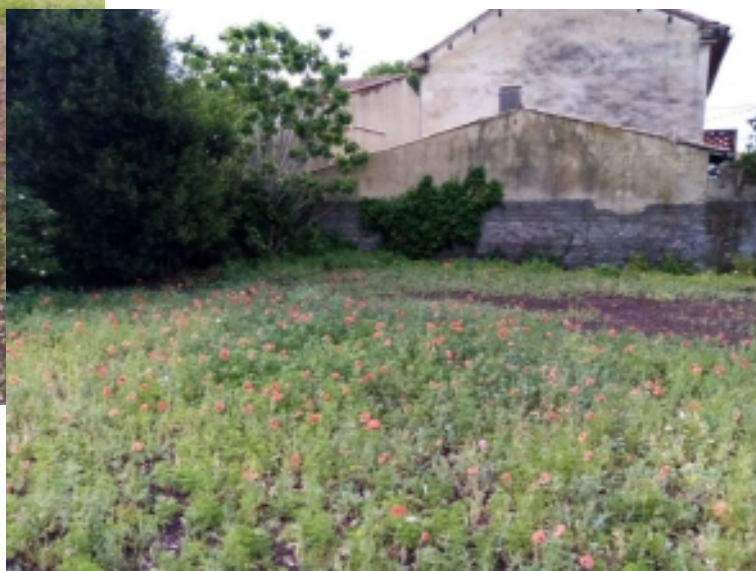
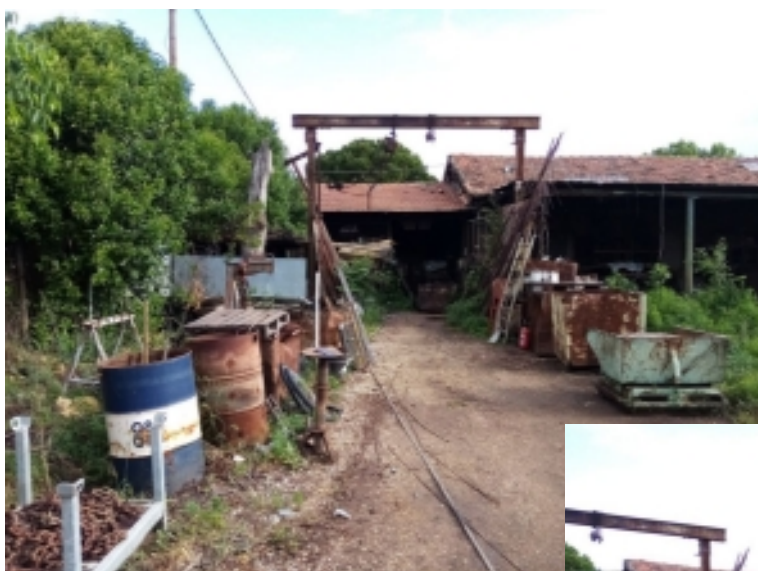
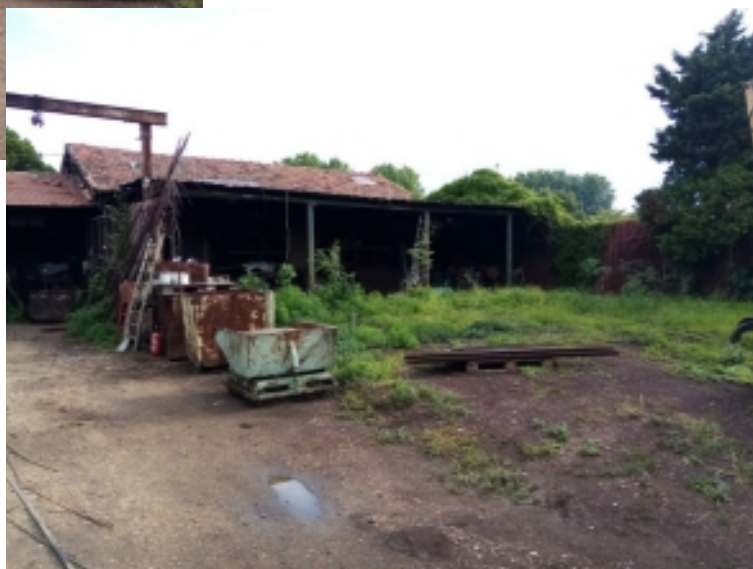
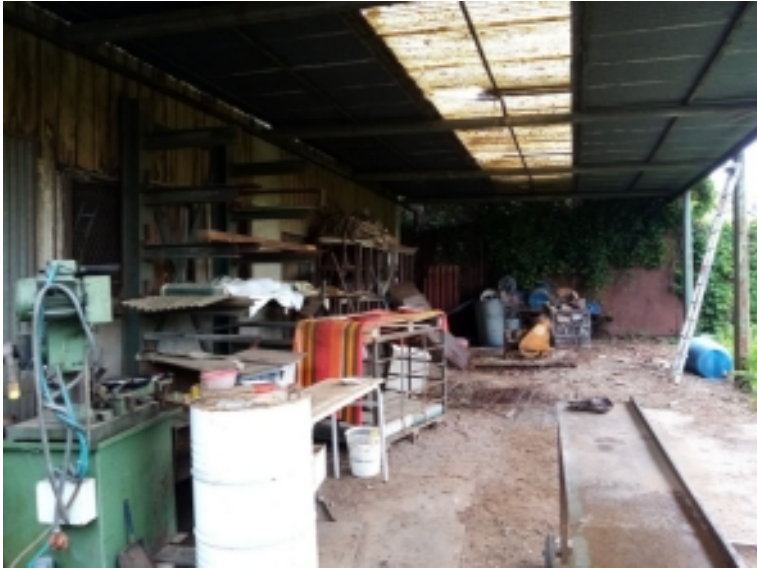
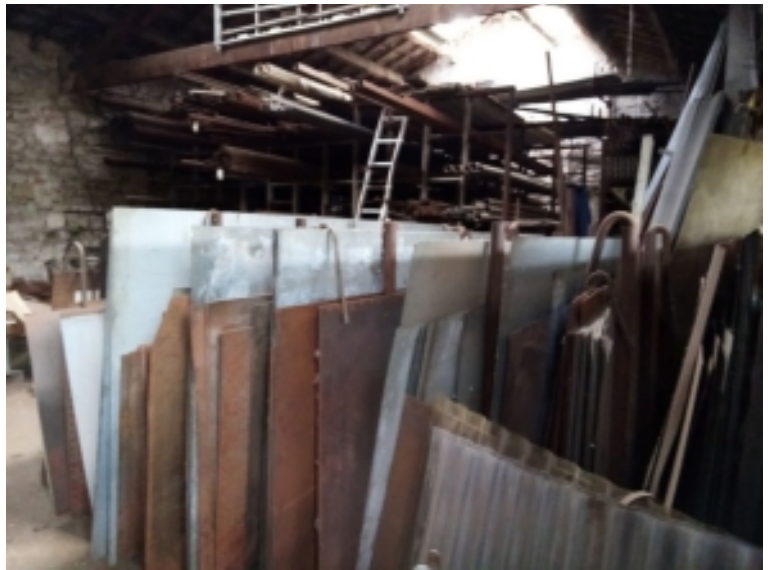
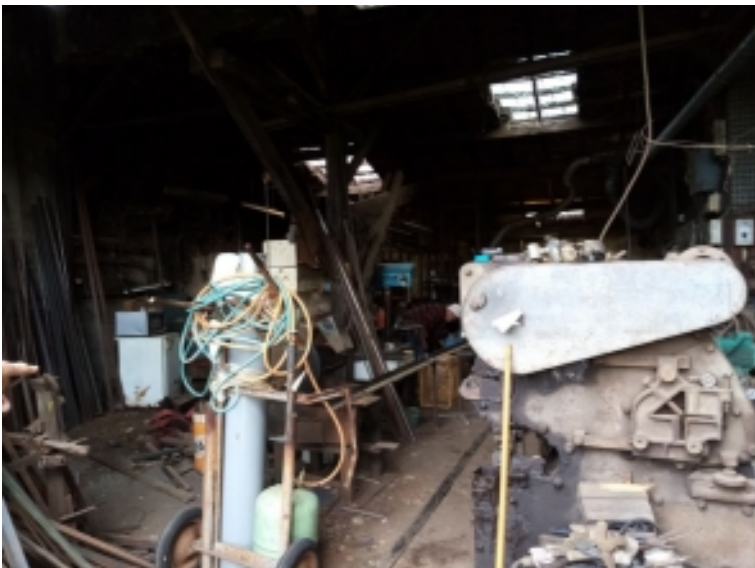
Parcelle IP20

- Les activités de stockage de déchets au titre de la rubrique 2760 sur la parcelle IP20 n'ont pas été reprises (absence de nouveaux déchets entreposés) ;
- Des déchets sont toujours déposés sur la parcelle IP20, qui n'a pas fait l'objet d'une remise en état ;
- Les autres parcelles (IM 271, 340, 341, 272) sont toujours occupées de métaux (déchets et neufs).

l'Inspection des installations classées propose à M. le Préfet de Vaucluse de ne pas prendre à ce stade de sanctions à l'encontre de l'exploitant. Il est demandé à ce dernier d'informer l'Inspection tous les deux mois de l'avancée des opérations, notamment en indiquant (et justifiant) la quantité de métaux et déchets de métaux évacués. Le premier bilan sera adressé sous un mois.

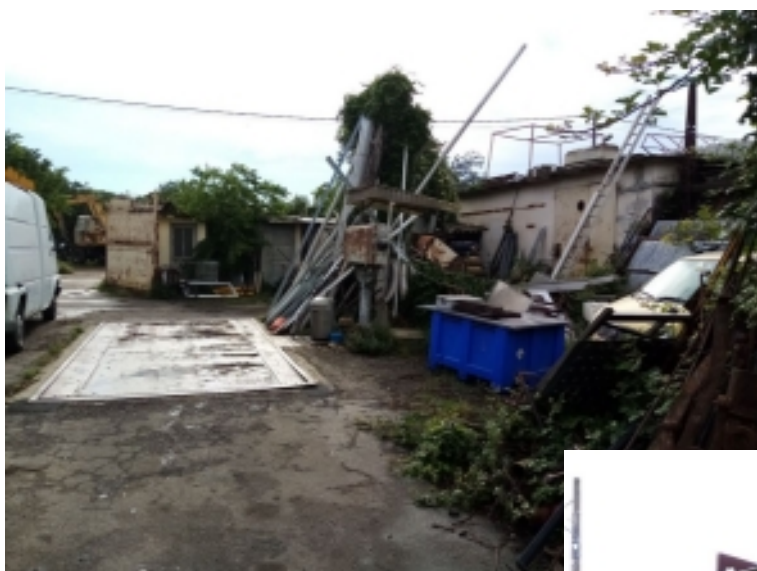
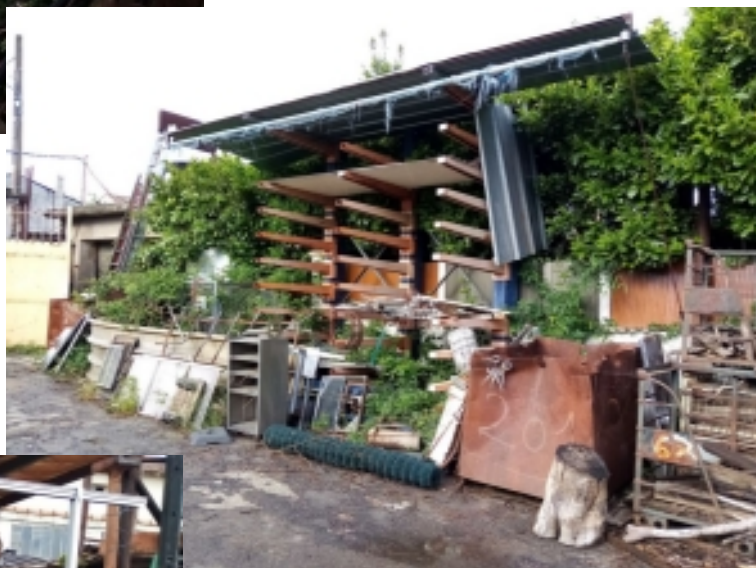
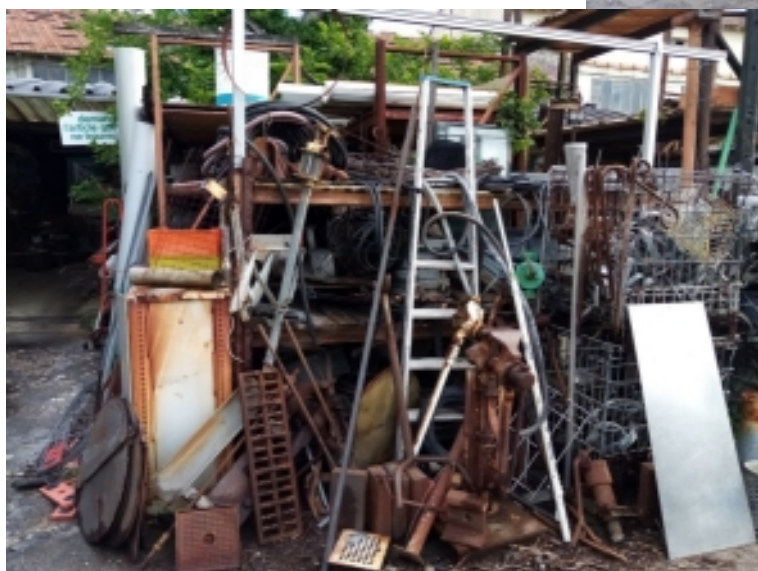
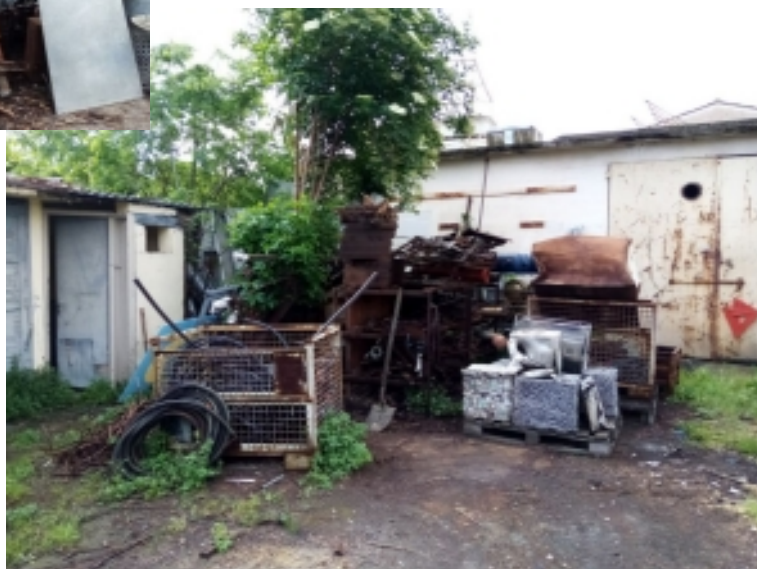
Parcelle IM271

L'exploitant a cessé définitivement toute activité sur le site. Au jour de la visite, l'Inspection des installations classées a constaté que les opérations de remise en état n'étaient pas finalisées.
