## **Rapport de l'Inspection des installations classées**

Visite d'inspection du 21/07/2022

#### **ALOE ENVIRONNEMENT**

Références : UD95 – 2022 - 0622

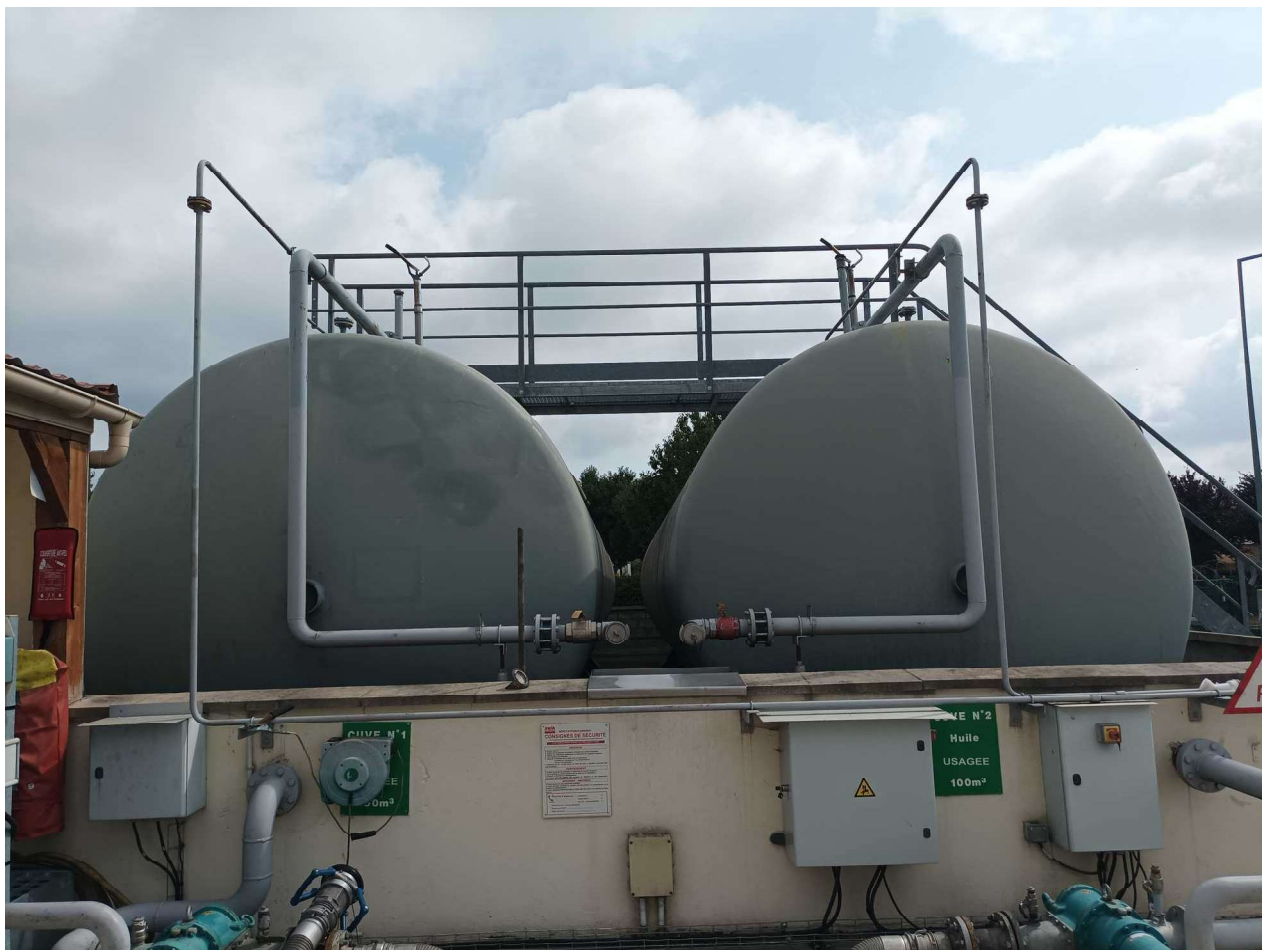
**Constats :** Le site est bien entretenu et apparemment propre.

*Illustration des deux cuves de regroupement d'huiles usagées*

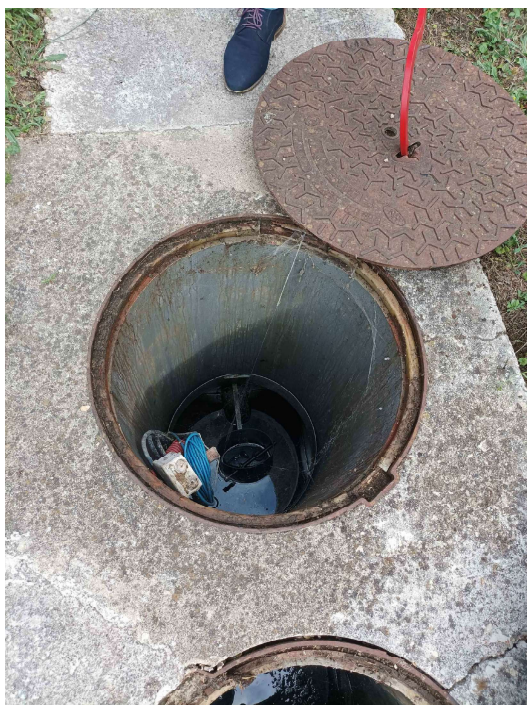
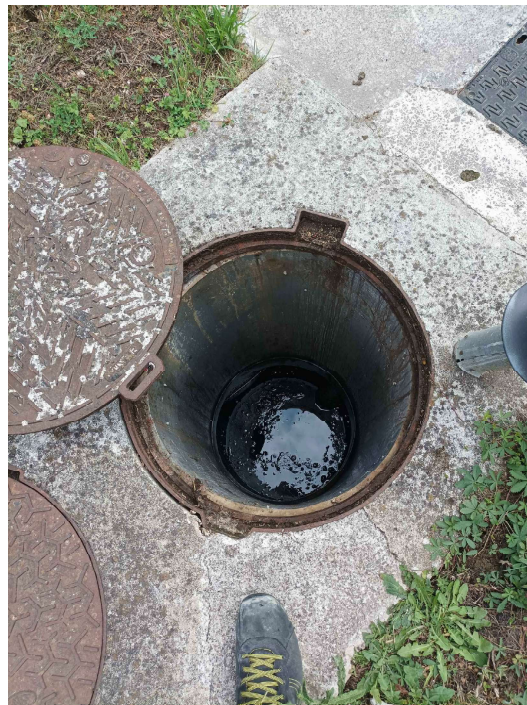
**Constats :** L'exploitant a présenté le registre du suivi périodique de la bonne marche du séparateur d'hydrocarbures notamment.

En outre, l'exploitant a indiqué que le prochain nettoyage du séparateur est prévu le 22 juillet 2022, le lendemain de l'inspection du 21 juillet.

*Illustration de l'accès au séparateur d'hydrocarbure en date du 21 juillet 2022*

**L'exploitant pourra intégrer le contrôle visuel du volume des boues, en étant vigilant au fait qu'en cas où il atteint 2/3 de la hauteur utile de l'équipement, le nettoyage de l'équipement devait être mis en oeuvre.**

Sur ce point l'exploitant s'est engagé à sa mise en place, **sur une fréquence semestrielle à titre indicatif**, qu'il lui revient d'adapter en fonction de la réalité de son exploitation.
