Rapport de l'Inspection des installations classées

Visite d'inspection du 27/02/2025

KUHN décharge

rue de l'Ermitage
67700 SAVERNE

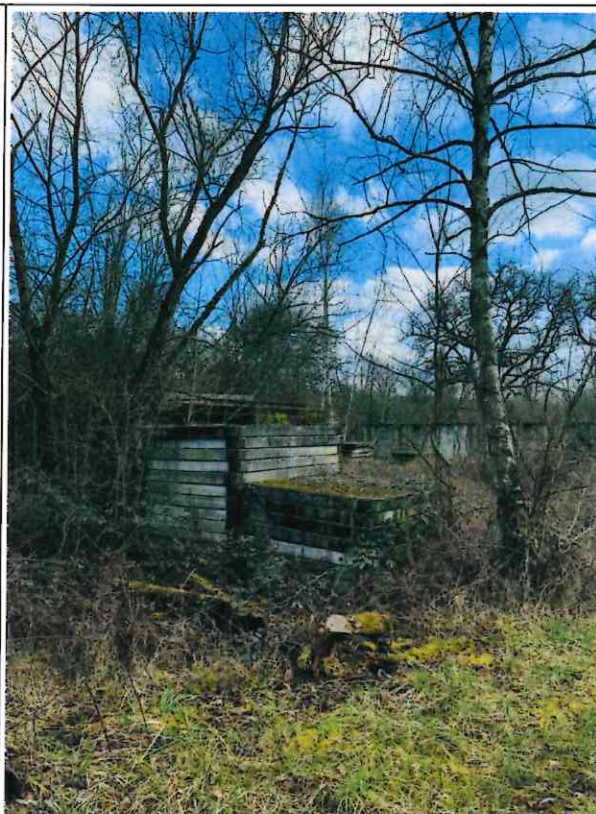
présence d'un stock de dalles en béton armé. Il s'agit de déchets non-admissibles sur le site (cf photos n° 1 et 2 en annexe).

Photo n°2 : dépôt de dalles en béton armé

Proposition de suites : Mise en demeure, respect de prescription

Proposition de délais : 6 mois

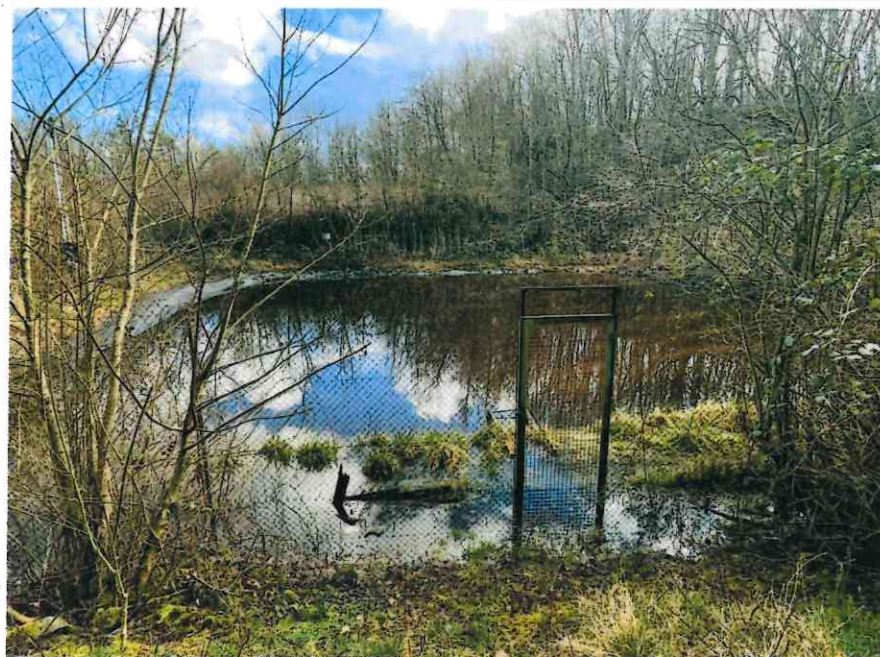
Le jour de la visite, l'inspection constate que le bassin de lixiviation de la décharge déborde dans le milieu naturel (cf photos n° 3 en annexe).

L'exploitant n'est pas en mesure d'expliquer le fonctionnement de ce bassin de lixiviation et ne sait pas s'il a déjà fait l'objet de travaux de curage.

Photo n°3 : débordement du bassin de lixiviation
Photos prises sur le site de la décharge le 27/02/2025.

Il est attendu que l'exploitant apporte des éléments quand à la configuration et à l'entretien de ce bassin.

Proposition de suites : Mise en demeure, respect de prescription

Proposition de délais : 1 mois
