Rapport de l'Inspection des installations classées

Visite d'inspection du 17/07/2025

EDF - GDF Marcel Paul

L'objectif de cette inspection est de s'assurer que les moyens de prévention et de protection sont mis en place avant la reprise des travaux d'excavation du chantier de réhabilitation le lundi 21/07.

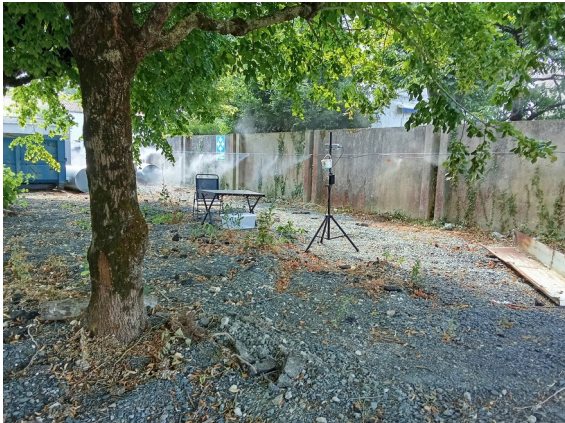
N°1 : Phasage du chantier

Référence réglementaire : AP Complémentaire du 30/06/2025, article 3.6
Thème(s) : Risques chroniques, Organisation calendaire du chantier
Prescription contrôlée : Le chantier est autorisé à redémarrer du 30 juin 2025 au 1er septembre 2025 selon le planning suivant, seulement durant les jours ouvrables, de 7h à 19h : Phase 1 : Installation de la base de vie à partir du lundi 30 juin 2025 ; Phase 2 : Préparation du chantier (Taille des arbres, mise en œuvre de la rampe de brumisation, montage de la tente et installation des systèmes d'extraction d'air,...) : à partir du lundi 7 juillet 2025; Phase 3 : Création de la piste d'accès semi-remorques au nord-est du site et mouvements de terre liés aux travaux : à partir du jeudi 10 juillet 2025 ;
Constats : Le jour de l'inspection, il a été constaté les éléments suivants : - la présence et l'utilisation de la rampe de brumisation tout le long du périmètre sud du chantier ; - la mise en place de la tente. Le système d'extraction était en cours de raccordement ; - la création de la piste d'accès PL au nord-ouest.

Brumisation

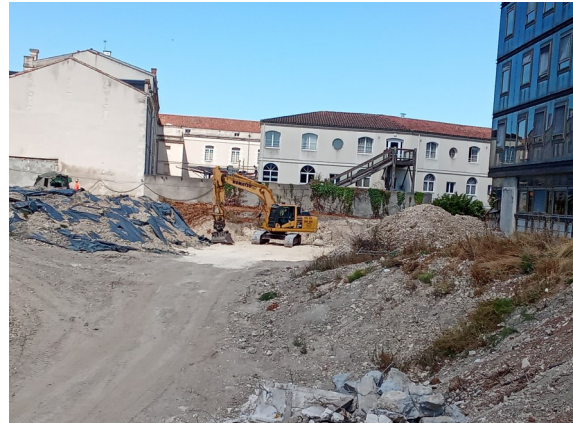
Piste d'accès PL

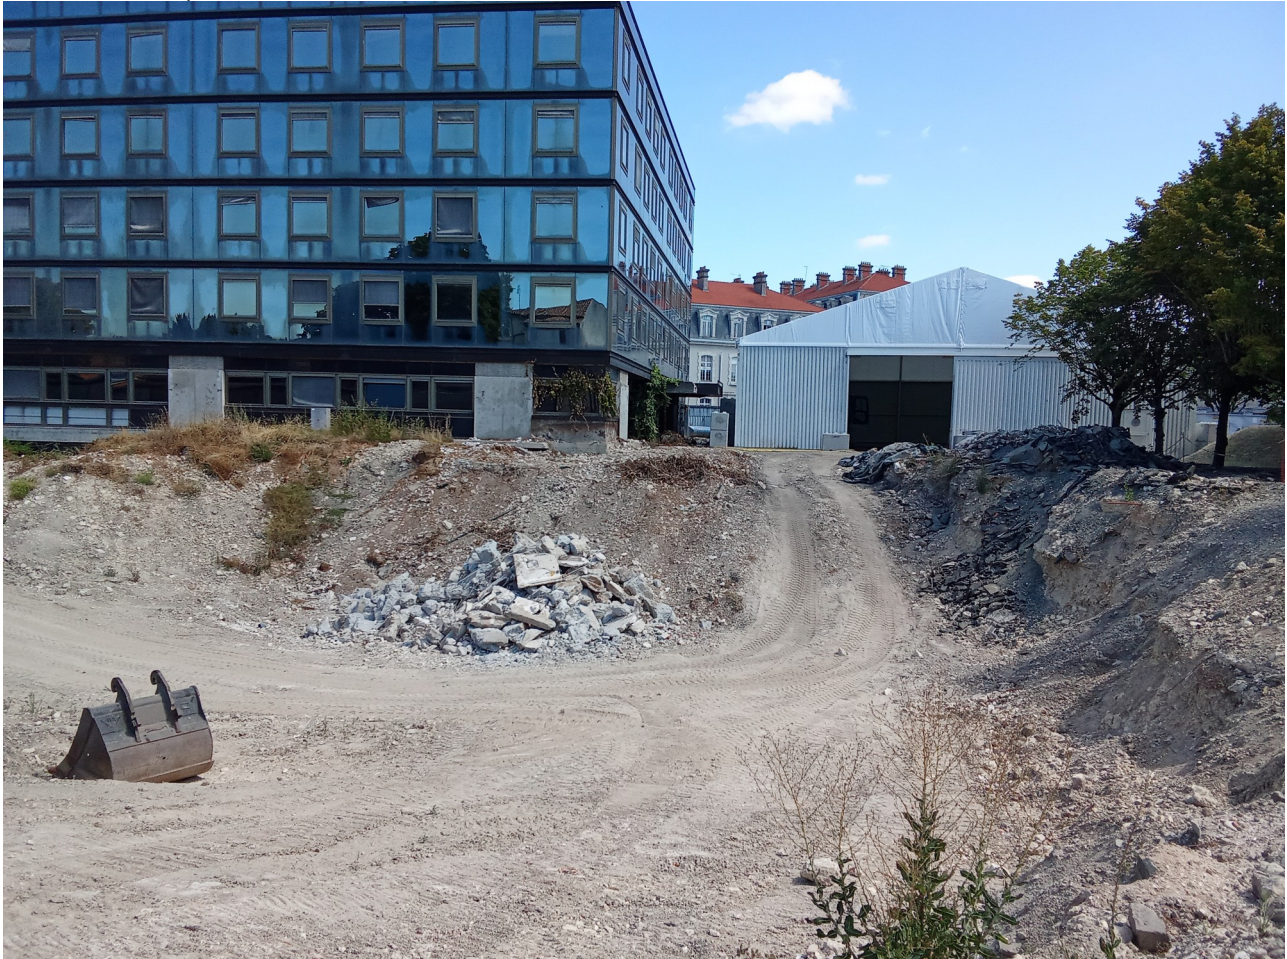
N°2 : Tente déportée

Référence réglementaire : AP Complémentaire du 30/06/2025, article 3.8
Thème(s) : Risques chroniques, Moyens de prévention et de gestion des éventuelles nuisances
Prescription contrôlée : Une tente déportée sera installée au Nord-Est du site. Celle-ci sera en dépression avec un traitement des rejets réalisé à l'aide de 2 extracteurs dont les débits seront réduits la nuit. Les appareils d'extraction et de traitement de l'air seront disposés dans un caisson insonorisé. L'air en provenance de la tente sera traité par 2 filtres à charbon actif. L'exploitant s'assure de l'efficacité du système de traitement. Il est tenu disponible en permanence sur le site un charbon actif de secours.
Constats : Le système d'extraction et de traitement de l'air se trouve dans un caisson insonorisé. Il a bien été constaté la présence d'un troisième filtre à charbon actif de secours disponible sur le site.
Type de suites proposées : Sans suite

Tente déportée

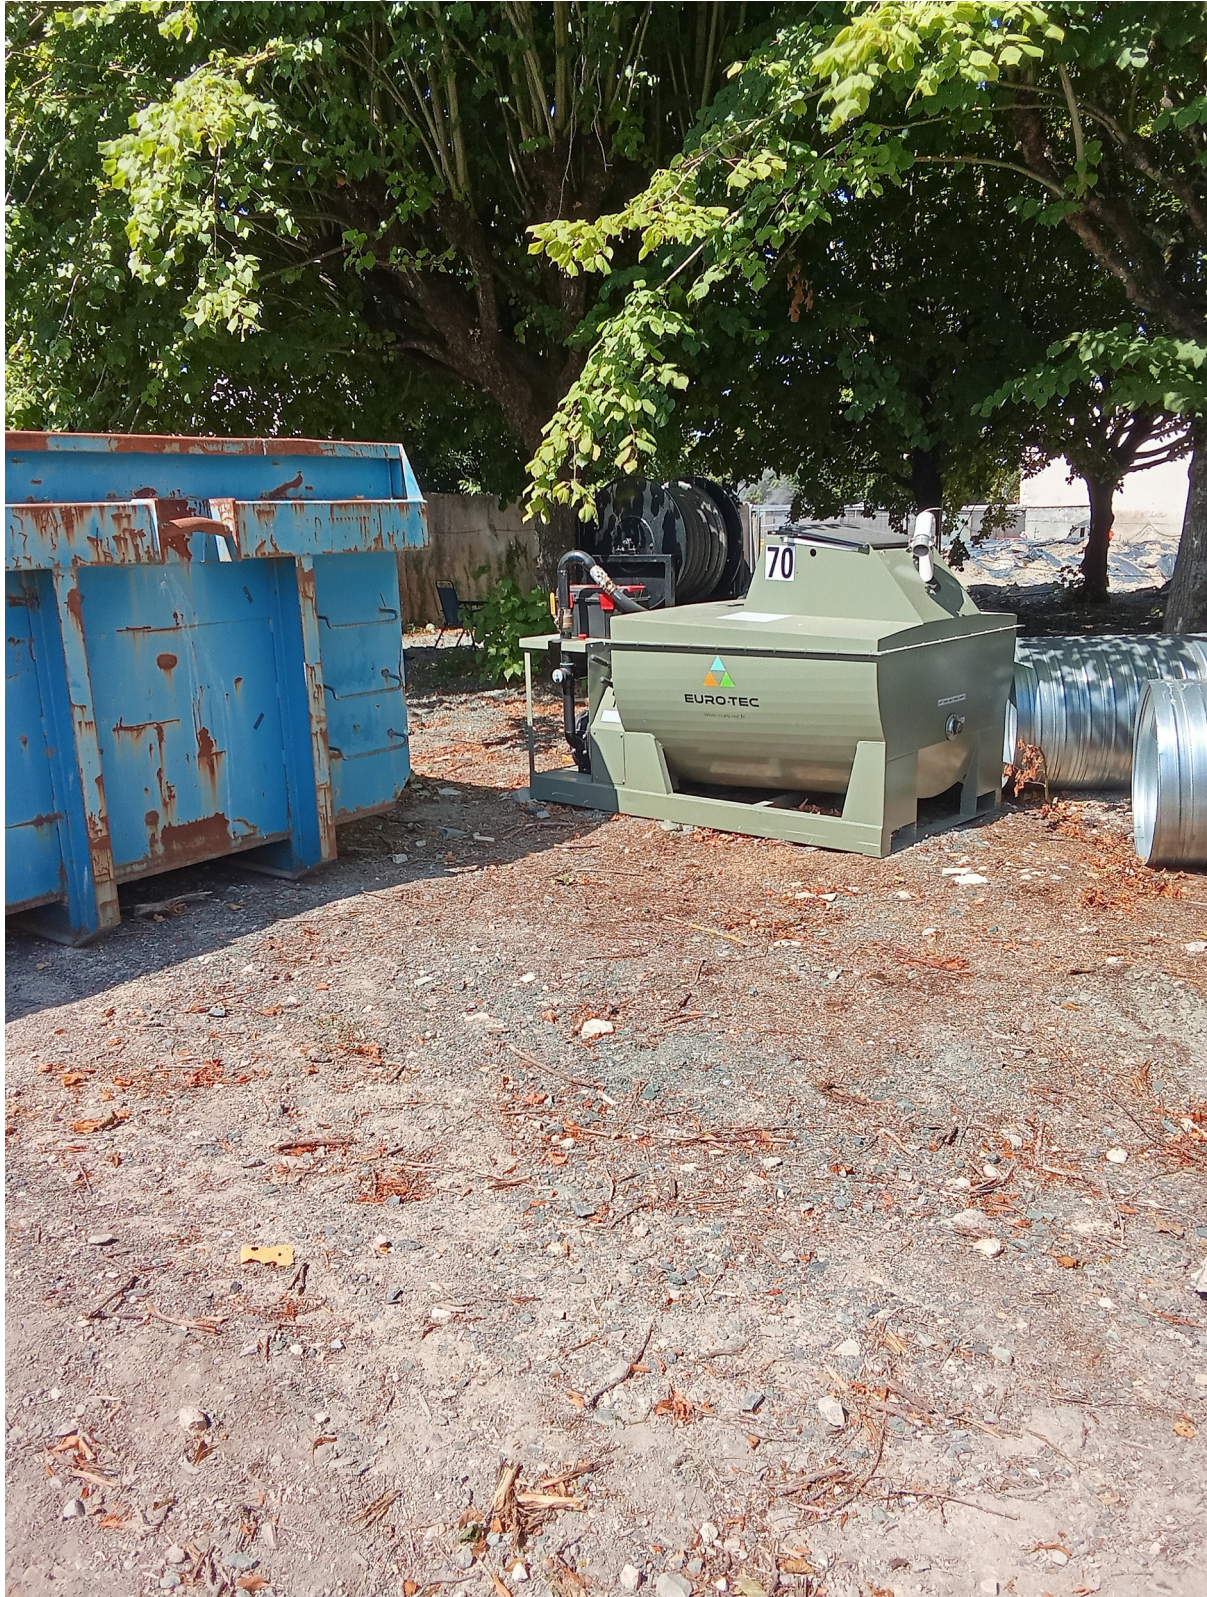
N°4 : Bâchage par hydro-covering

Référence réglementaire : AP Complémentaire du 30/06/2025, article 3.8
Thème(s) : Risques chroniques, Moyens de prévention et de gestion des éventuelles nuisances
Prescription contrôlée : Un dispositif dénommé EUROCOVER, consistant à projeter sous forme liquide une couverture sur les matériaux, séchant rapidement et assurant le même rôle qu'une bâche, facilement déplaçable, sera mis à disposition du chantier. Il sera utilisé sur les bétons et terres odorants si besoin avant transfert vers la tente.
Constats : Le dispositif est présent sur le site. L'exploitant précise que le personnel de ORTEC SOLEO a été formé à son utilisation.
Type de suites proposées : Sans suite

Dispositif EUROCOVER

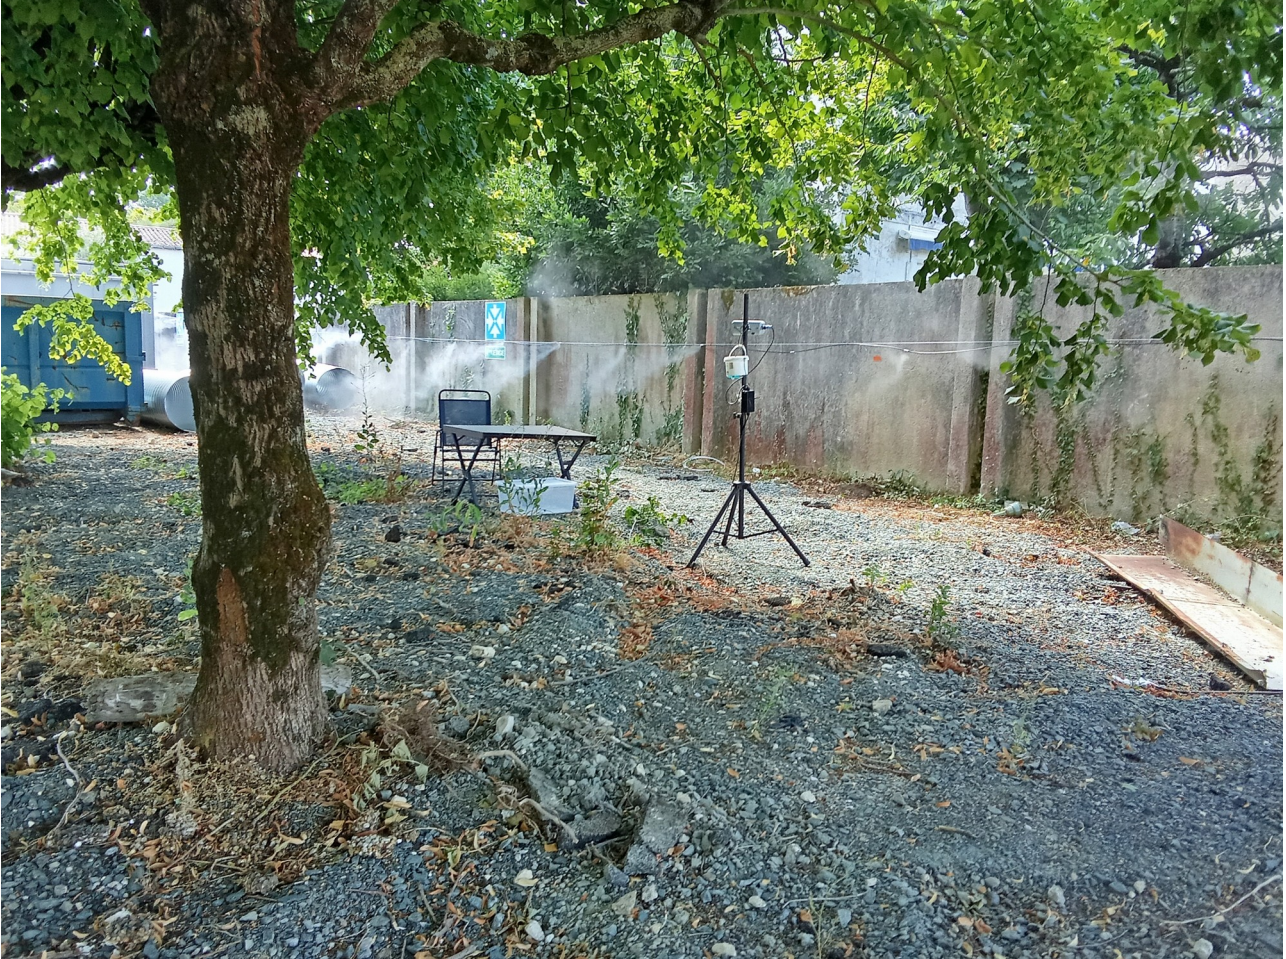
N°6 : Surveillance analytique

Référence réglementaire : AP Complémentaire du 30/06/2025, article 3.9
Thème(s) : Risques chroniques, Surveillance du chantier
Prescription contrôlée : Il est mis en place une surveillance analytique à l'aide de prélèvements réalisés en différents points du chantier et conformément au protocole de reprise des travaux de réhabilitation susvisé. Les points de prélèvements sont les suivants : - 6 points de prélèvements sur support radiello sur une durée de prélèvement de 7 jours Le programme analytique concerne les paramètres suivants : - BTEX, naphtalène, hydrocarbures de la fraction C6-C12 - 4 points de prélèvements des poussières sur cassettes à l'occasion d'une campagne de prélèvements d'une durée de 4 à 6 heures, par semaine Le programme analytique concerne les paramètres suivants : - cyanures, HAP et 8 métaux (Arsenic, Cadmium, Chrome, Cuivre, zinc, Nickel, Plomb, Mercure)
Constats : Il a été constaté la présence des 6 radiellos aux emplacements prévus dans le protocole. L'exploitant dispose de 3 types de cassettes différentes en fonction des paramètres à analyser. Le prélèvement a été réalisé le mardi 15/07, lors de la création de la piste d'accès PL.

Emplacement prédéfini des appareils de mesure

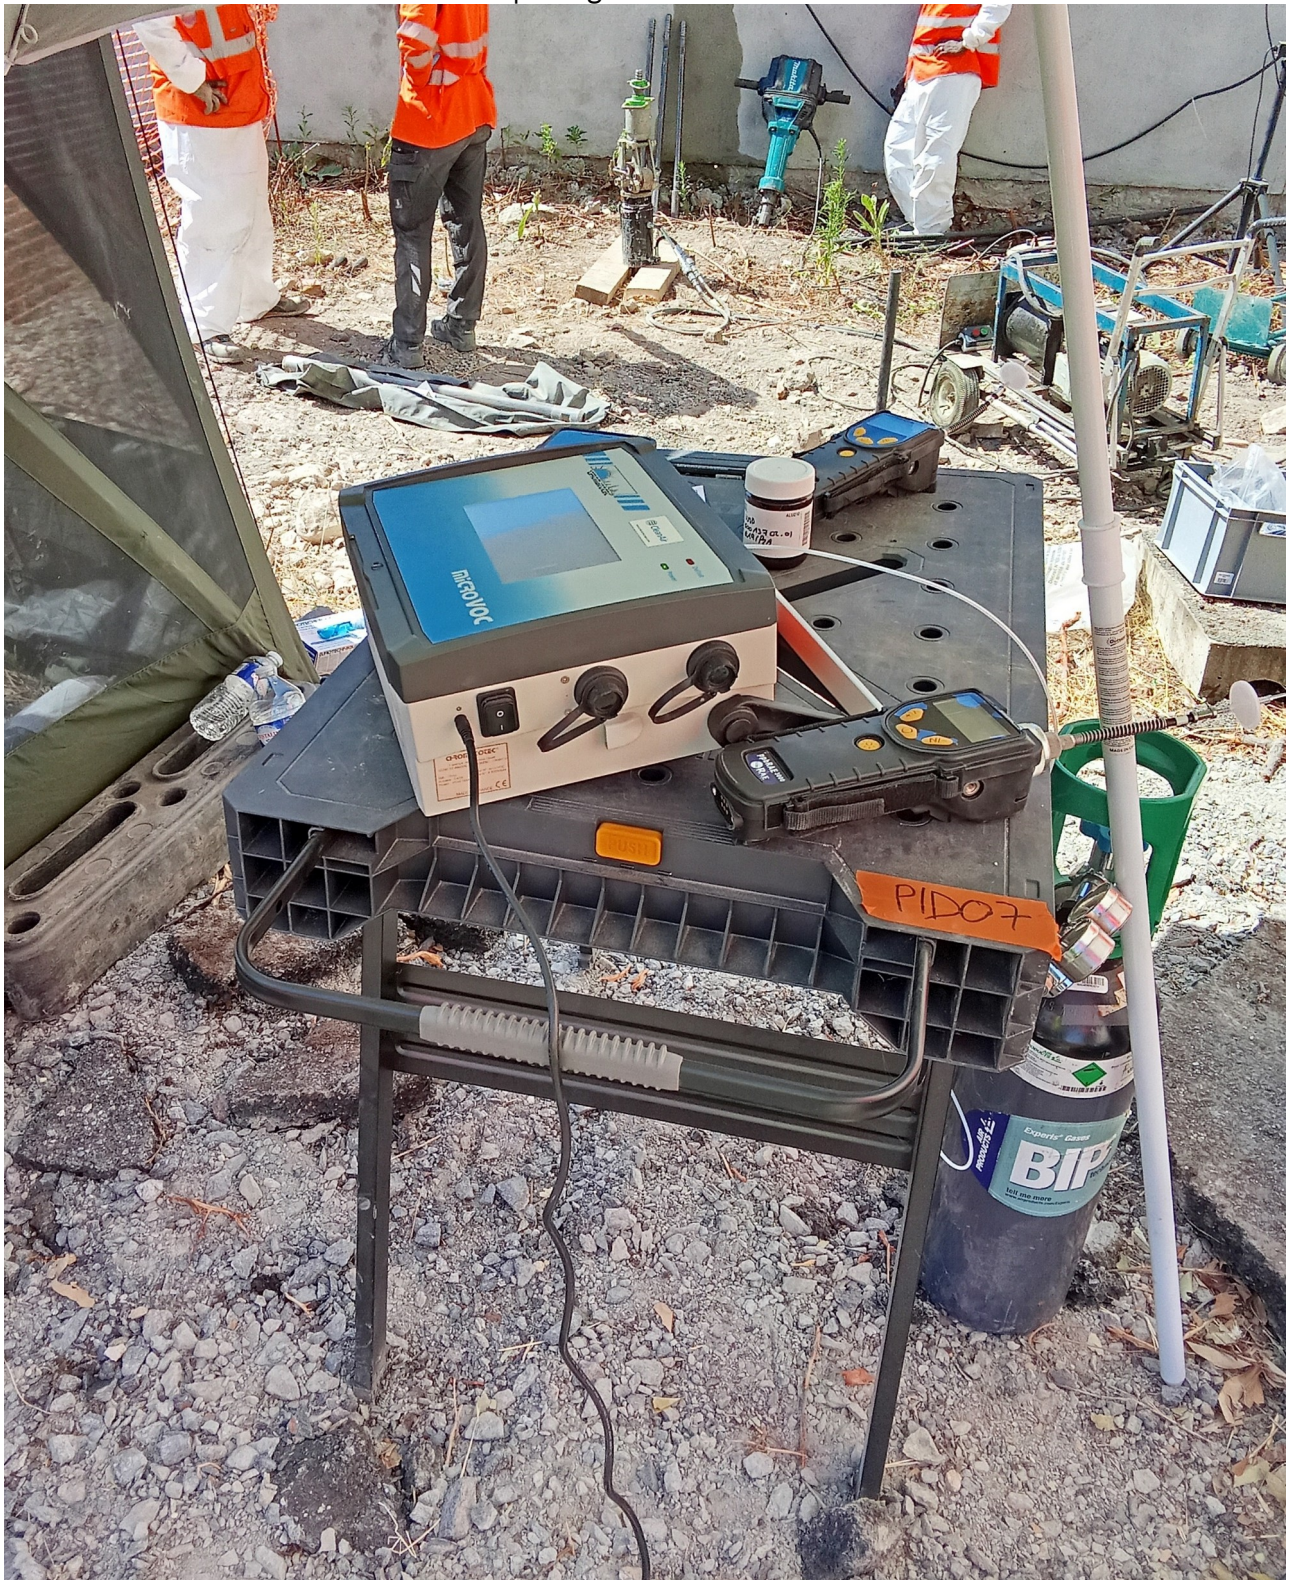
N°7 : Surveillance continue destinée au pilotage du chantier

<p>Constats :</p> <p>Il a été constaté la présence et le fonctionnement du chromatographe ainsi que l'utilisation du PID portable. Des points ont été prédéfinis et prééquipés. Les 4 balises PID/PM ont également été constatées.</p>
<p>Type de suites proposées : Sans suite</p>
